## RESTAURACIÓN DE LA TORRE MARÍA SAGREDO Y SU ENTORNO EN ALOZAINA (MÁLAGA).

JOSÉ IGNACIO LÓPEZ RODRÍGUEZ  
DAVID GESTOSO MOROTE  
*Astarté-Estudio de Arqueología, S.L.L.*

*Resumen: Se ha restaurado la Torre María Sagredo, perteneciente al Castillo de Alosaina, y las estructuras de su entorno.*

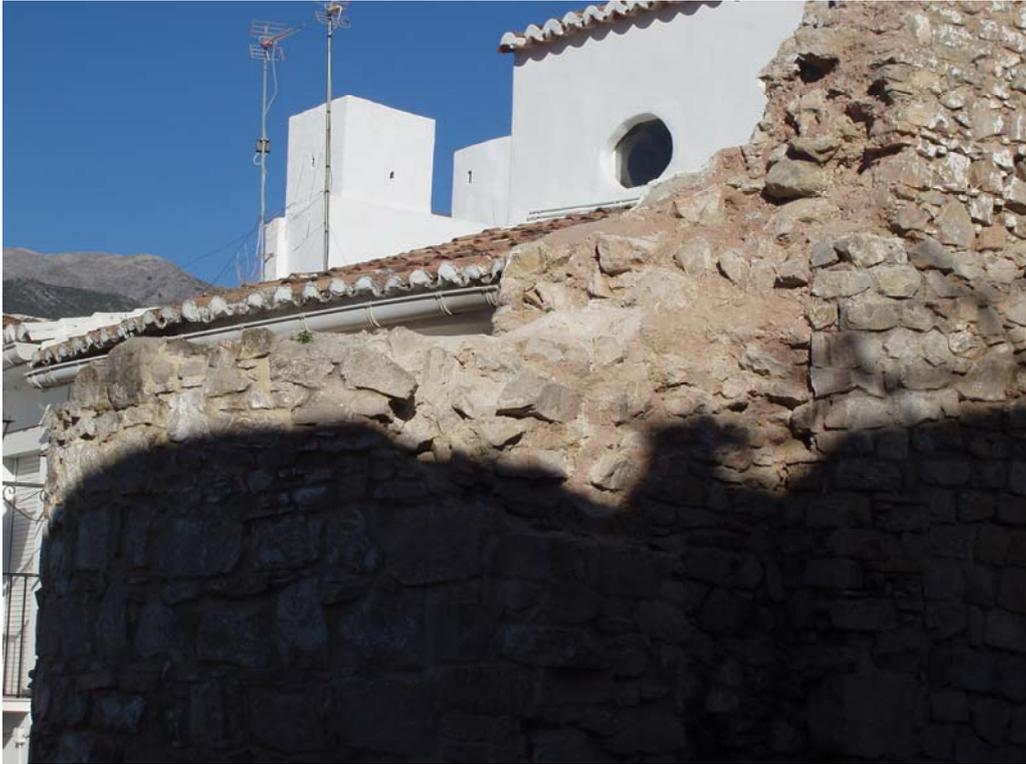
Lámina 2: Parte alta de la Torre con la fábrica vista.

- Limpieza de todo el conjunto como primera medida.
- Tratamiento previo de consolidación y biocida para eliminar los brotes de vegetación.
- Eliminación del hormigón aplicado en época reciente y sin un criterio de integración con el conjunto. El hormigón de la parte baja de la torre se comenzó eliminando mecánicamente debido a su dureza y se terminó manualmente al aproximarnos a los mampuestos de la propia torre. El resto del cemento que formaba el añadido del paño de la torre se eliminó manualmente para no afectar a dicha estructura. Se eliminó el cemento de la parte alta de la torre para que quedara a la vista la fábrica del interior del paño.

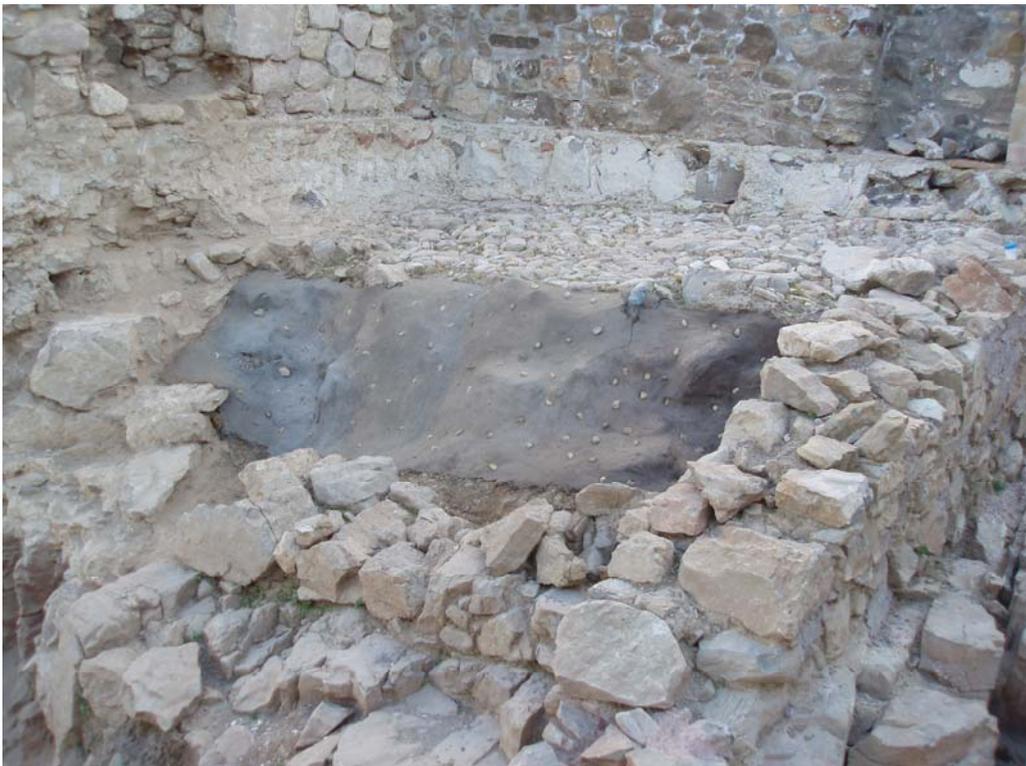
Lámina 3: Vista del pavimento y consolidación del mismo.

- A continuación se procedió a la limpieza con agua a presión y biocida de todas las estructuras.
- El pavimento de cantos rodados se consolidó mediante la aplicación de un mallazo de fibra de vidrio y mortero en el perfil donde queda visible el estrato de tierra que le sirve de cama para que no se desmoronara.

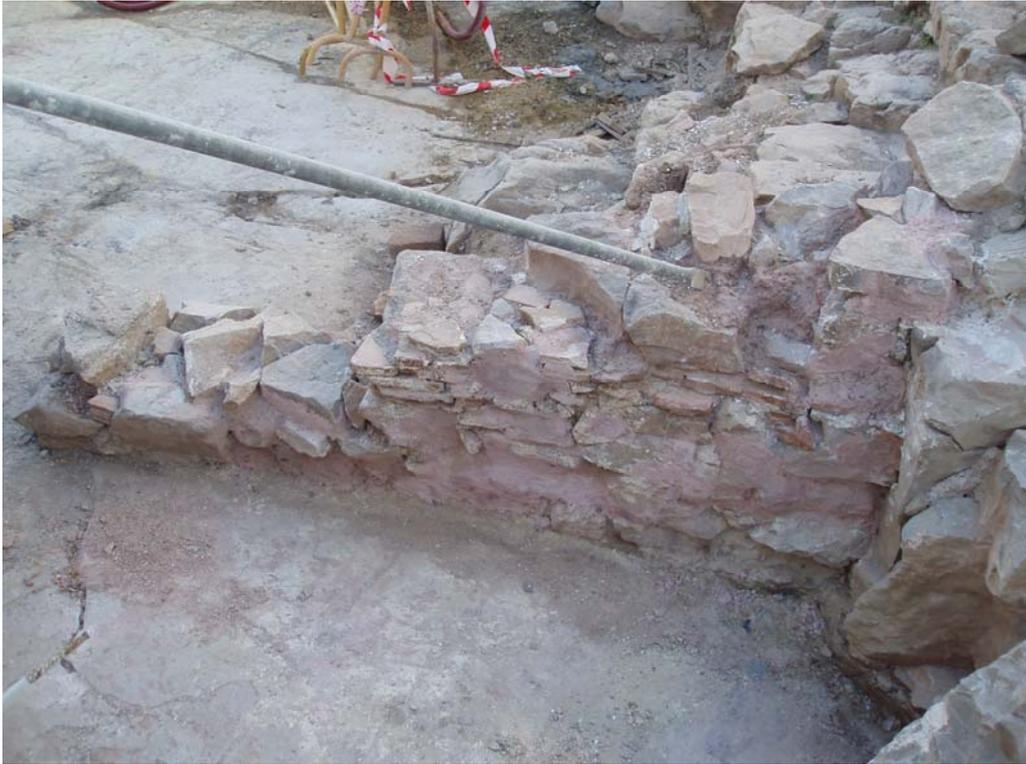
Lámina 4: Muro con el mortero recién aplicado, antes del acabado.

- Llagueado con mortero de aquellas partes que carecían de él. Para ello se ha realizado una correcta integración cromática.
- Eliminación manual de los restos de cal recientes que existían sobre la mampostería en puntos concretos de la torre.

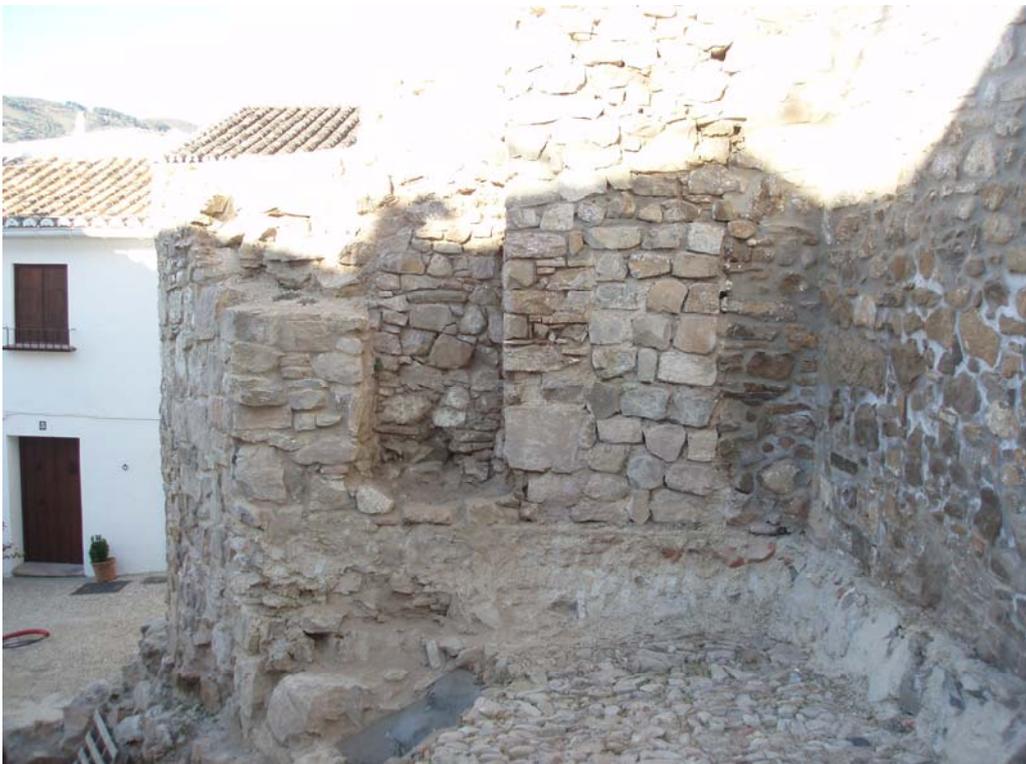
Lámina 5: Vista del paño Este de la Torre en su estado original.

-Retirada de los mampuestos que cegaban uno de los recodos o huecos rectangulares existentes en el lienzo Este de la torre. Los mampuestos estaban sueltos, sin material ligante, y bajo ellos había elementos contemporáneos, como plásticos. Esta parte del lienzo ha recuperado su estado original, pudiéndonos crear una imagen más real de cómo era la torre cuando se construyó.
