ANÁLISIS DE ESTRUCTURAS EMERGENTES DE LA IGLESIA DE NUESTRA SEÑORA DE LA ENCARNACIÓN DE CASARES (MÁLAGA)

MARÍA ISABEL RODRÍGUEZ ROLDÁN
ENRIQUE SALVO RABASCO
DAVID GESTOSO MOROTE
JOSÉ IGNACIO LÓPEZ RODRÍGUEZ
Astarté-Estudio de Arqueología, S.L.L.

Resumen: *Las catas realizadas en la fachada de la iglesia han permitido documentar restos de pintura mural bajo las capas de cal.*

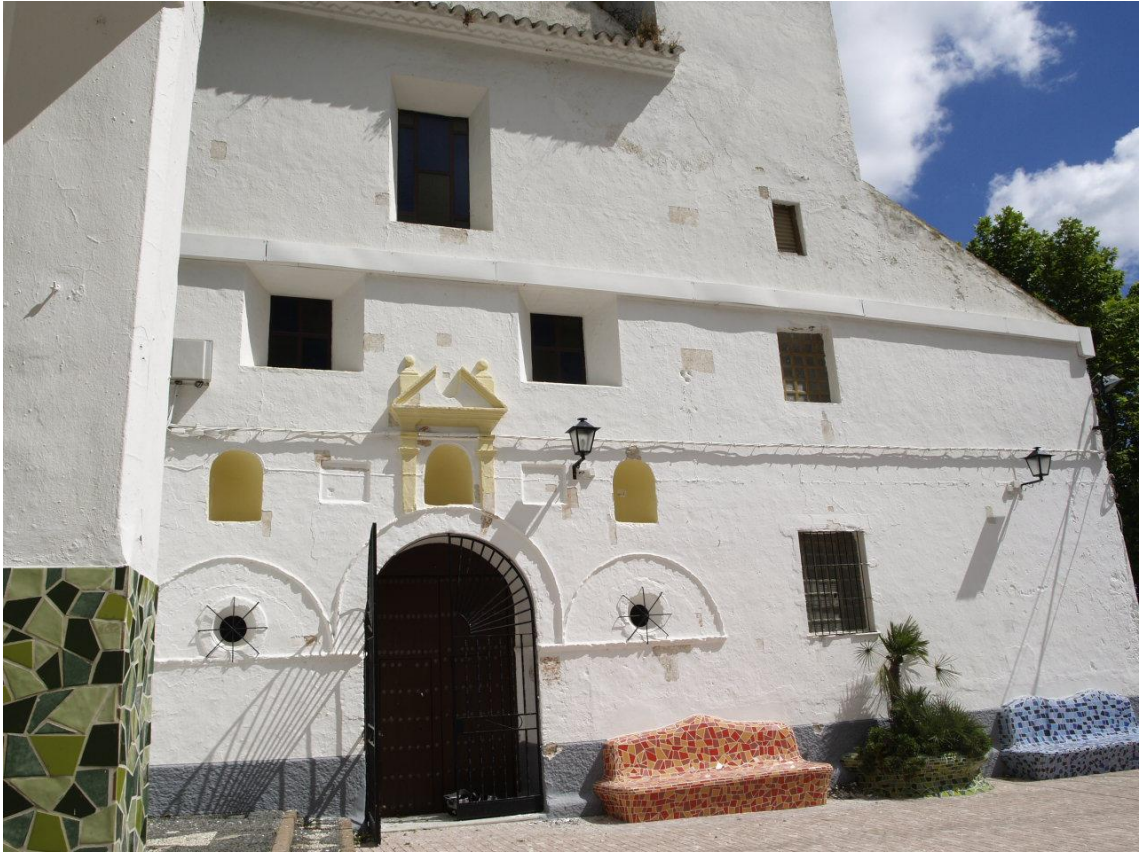
Lámina 1. Vista general de la fachada.

Realizadas las catas se observa la acumulación de múltiples capas superpuestas de cal, siendo la última mucho más resistente al resultar de la reacción química producida bajo los diferentes estratos. Las capas de cal son bastante más numerosas en la parte media y baja de la fachada que en la superior. En la parte más baja nos encontramos un zócalo de hormigón pintado en azul que refuerza partes dañadas de la fachada

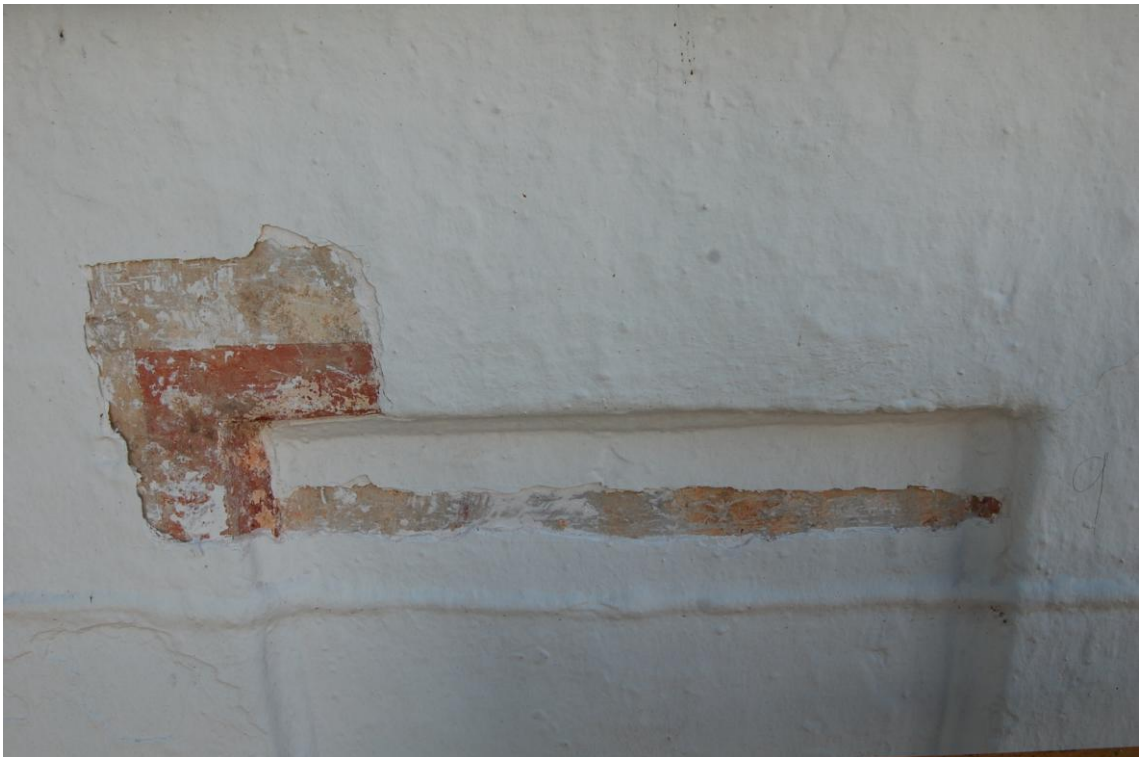
Lámina 4. Detalle de los restos de pintura.

Bajo todos ellos se encuentran las pinturas murales a recuperar. Fechables hacia el siglo XVIII, observan las características propias de esta tipología mural en Málaga: están realizadas al temple sobre un enlucido, usando como base un tono marfil que se matiza en buena parte de la fachada. Sobre éste se articula la decoración utilizando tonos almagra matizados y, puntualmente, otros colores como ocre, o negros que la enriquecen.

Los principales problemas de conservación los encontramos en el soporte, que ha ido perdiendo adherencia con el muro, sobre todo en la parte baja de la primera planta. Ello habrá que solucionarlo durante el proceso de restauración mediante la Consolidación.
