CONTROL ARQUEOLÓGICO DE MOVIMIENTOS DE TIERRA EN LAS OBRAS DE DESMANTELAMIENTO DE LA PLANTA DE FUMÁRICO EN LAS INSTALACIONES DE CEPESA GIBRALTAR-SAN ROQUE (CÁDIZ).

Resumen: Se realiza el desmantelamiento de la Planta de Fumárico en las cercanías de Carteia. No se han producido hallazgos arqueológicos.

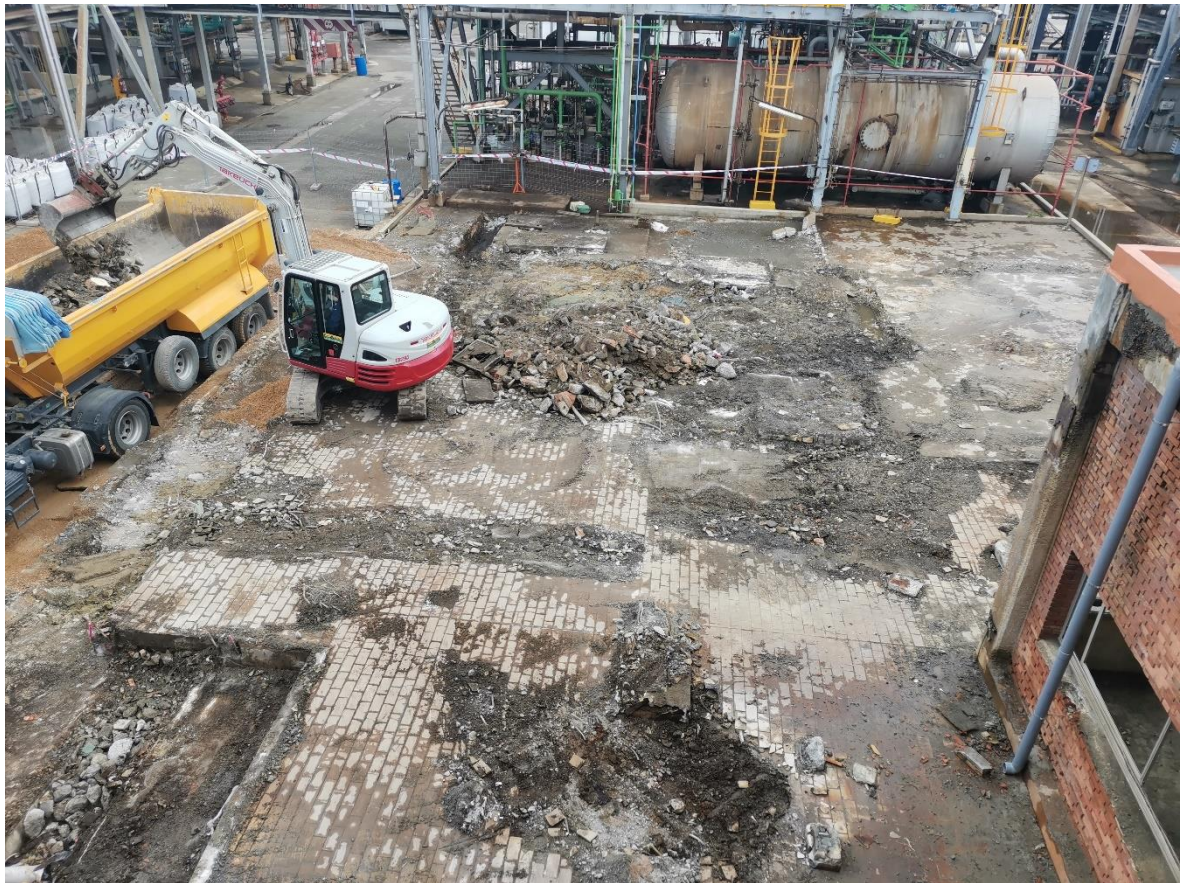
Lámina 1. Estado de la parcela al inicio de los trabajos.

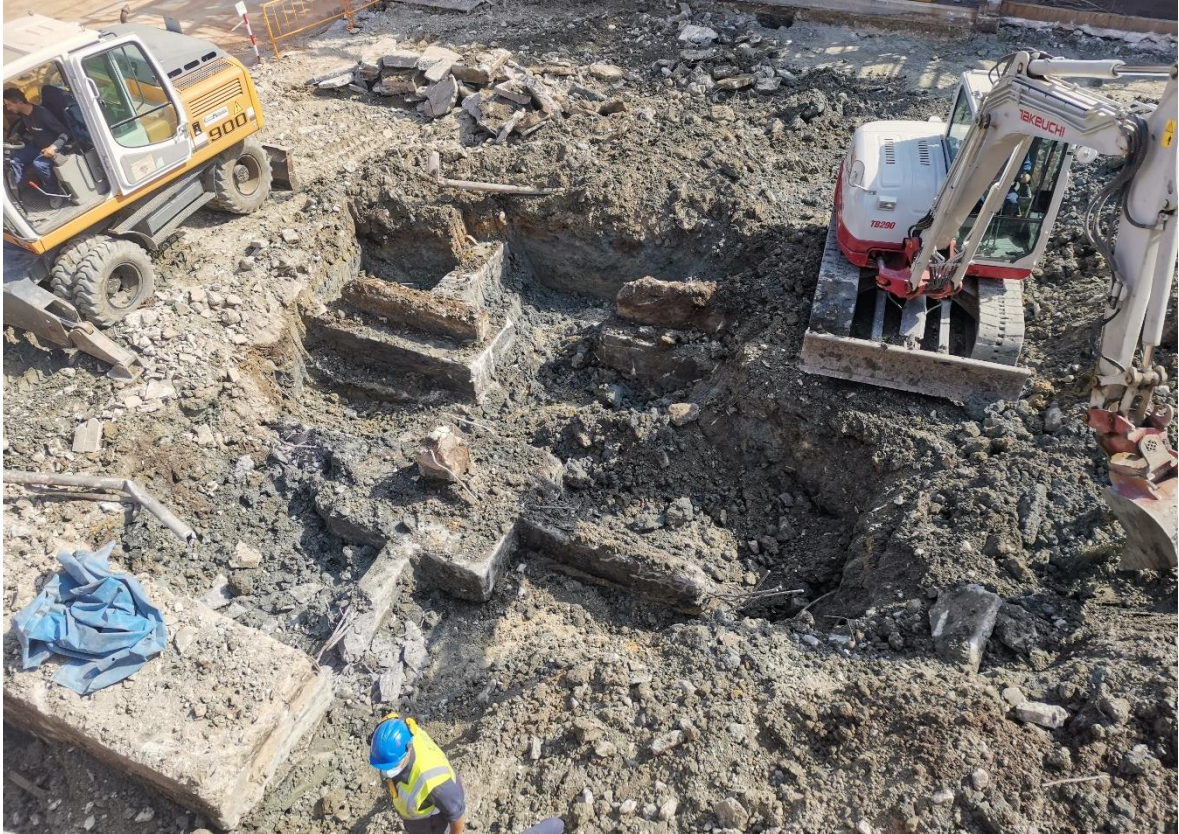
distintas cimentaciones no es en ningún momento terreno natural, por lo que entendemos que en el momento que se realizó la obra se produjo un vaciado de la parcela, una vez vaciada la misma se coloca hormigón de limpieza y sobre el mismo se realiza las distintas cimentaciones de la unidad de fumárico.

Lámina 2. Cimentaciones descubiertas.

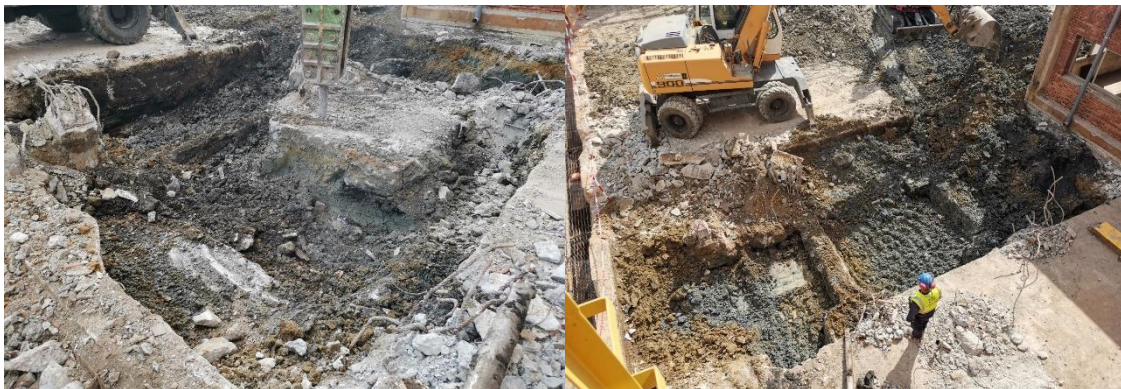
Lámina 3 y 4. Restos de afecciones.

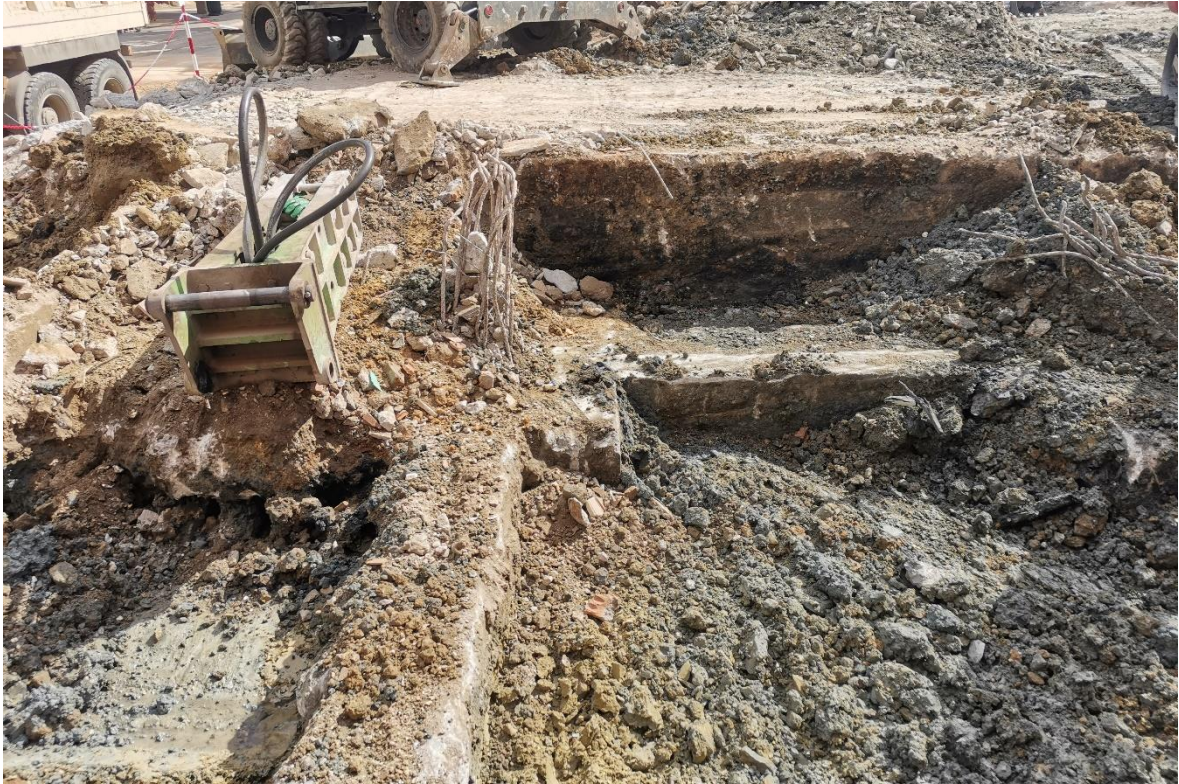
Lámina 5. Retirada de estructuras.

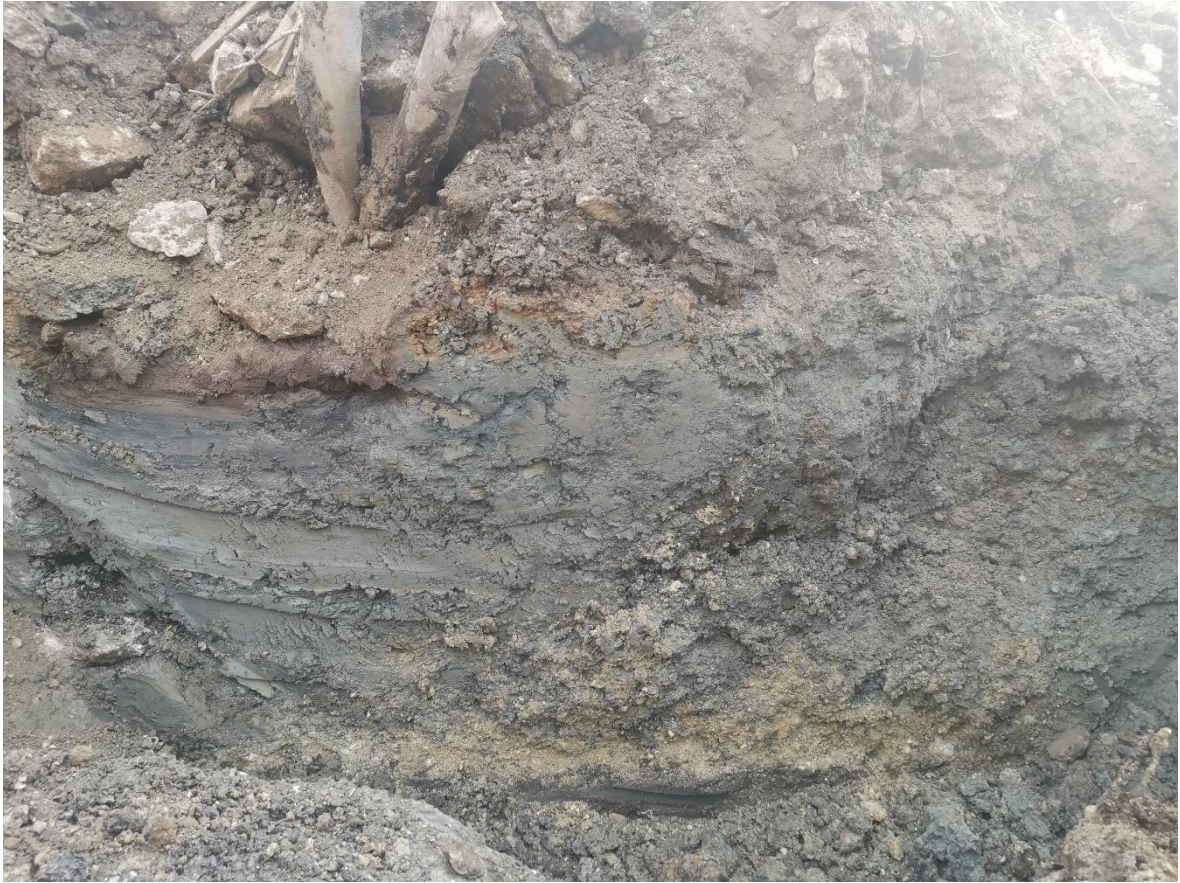
En cuanto a los perfiles que hemos podido ver tenemos una estratigrafía que no nos da ninguna información válida. El rebaje que se ha llevado a cabo tiene un máximo de 1,40 metros, donde vemos un nivel de constructivo, con varios niveles que llegan desde los 1,40 en la ocupación máxima y los 0,40 metros en los puntos donde la zona de afección es menor y solo tenemos distintas tuberías y suelos. Por debajo de este último punto tenemos un nivel de tierra de relleno con distinta coloración debido, no al tipo de material que es arcilloso, sino a las distintas filtraciones de los distintos productos de la planta.

Lámina 6. Perfil del relleno.

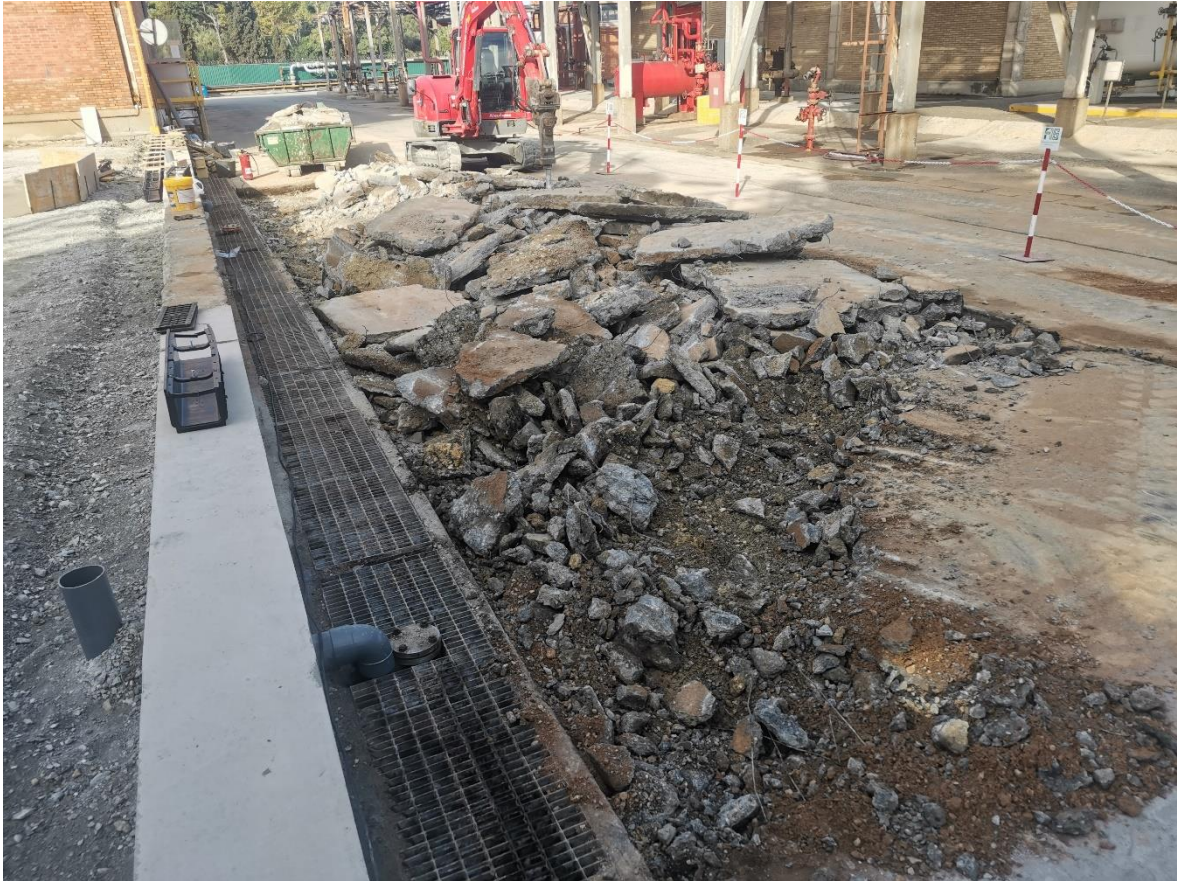
Debido al uso de maquinaria pesada para la retirada de los distintos equipos que formaban la planta de fumárico la parte de la carretera anexa a la planta y donde se situó la misma se ha hundido, por lo que se tiene que llevar a cabo el arreglo de la misma. Para lo mismo se levanta la parte hundida, con unas dimensiones aproximada de 100 metros cuadrados.

Lámina 7. Perfil del relleno.

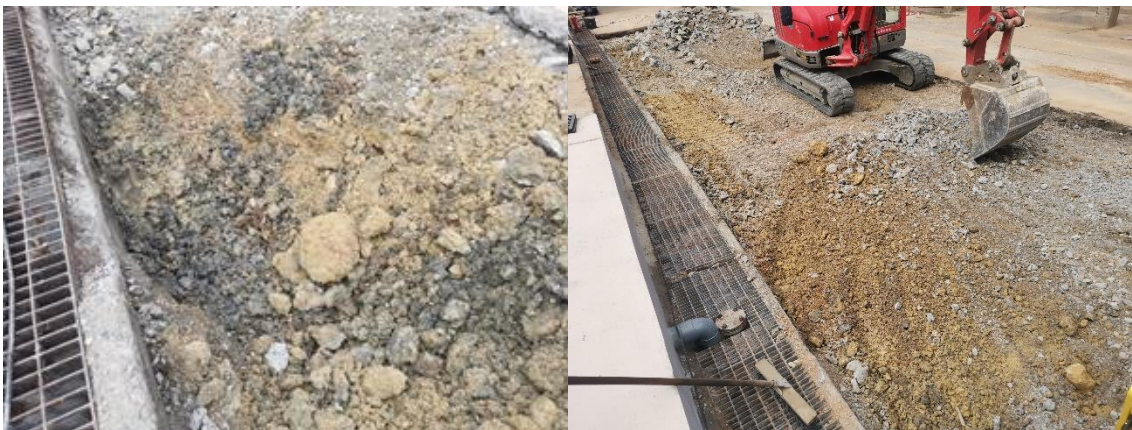
Lámina 8 y 9. Rellenos artificiales.

Para reparar este punto hay que rebajar unos 50 centímetros, en los que vemos una serie de estructuras contemporáneas, que conforman la carretera y su cama de preparación. En total está compuesto de 10-12 centímetros de asfalto, 25 de albero compactado y por último un nivel de grava del cual no vemos su final ya que no profundizamos más.
