## **ACTIVIDAD ARQUEOLÓGICA PREVENTIVA, CONTROL DE MOVIMIENTOS DE TIERRA EN LA “IGLESIA DE LA ENCARNACIÓN DE CASARES”, MÁLAGA.**

**Resumen:** la intervención se desarrolla con la finalidad de sustituir la solería del templo, documentándose durante el proceso el pavimento original del siglo XVIII así como las pinturas murales del edificio.

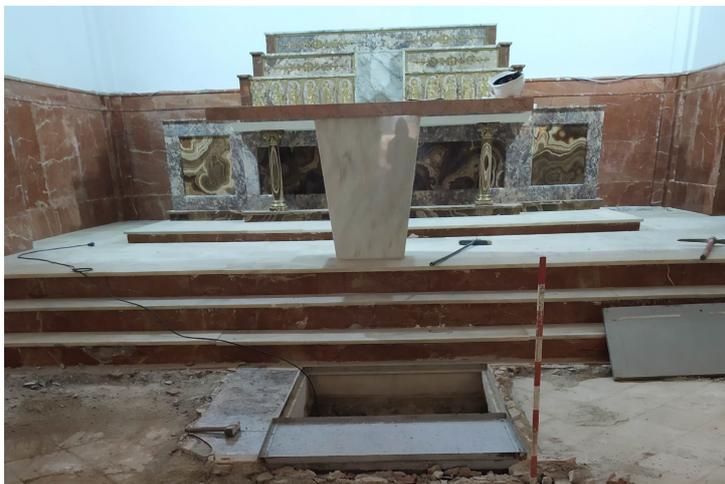
Lámina 1: imagen del Altar Mayor.

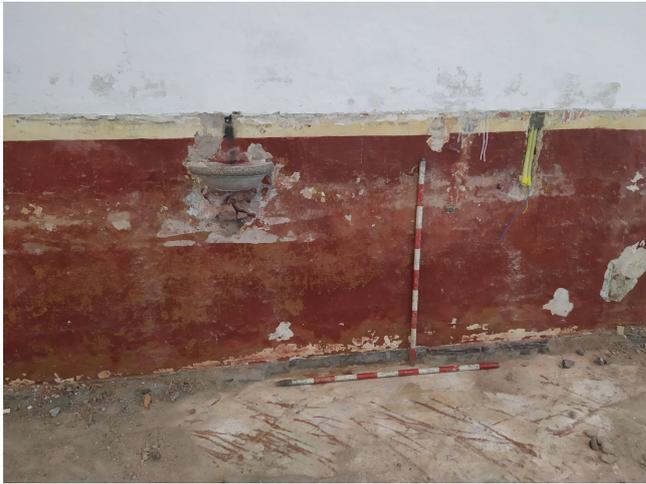
De esta forma, se advierte un primer momento en el que estaría pintado de azul celeste y encalado y sobre el cual se pinta de almagra con un ribete superior en color albero que es el aspecto en el que se muestra tras la retirada del zócalo de obra. Se puede observar como parte de este revestimiento está impregnado sobre las losas de gres, lo que demuestra su coetaneidad. Bajo estas capas de pintura, se encuentran las pinturas originales del edificio que veremos más adelante.

Lámina 2: imagen del zócalo perimetral pintado.

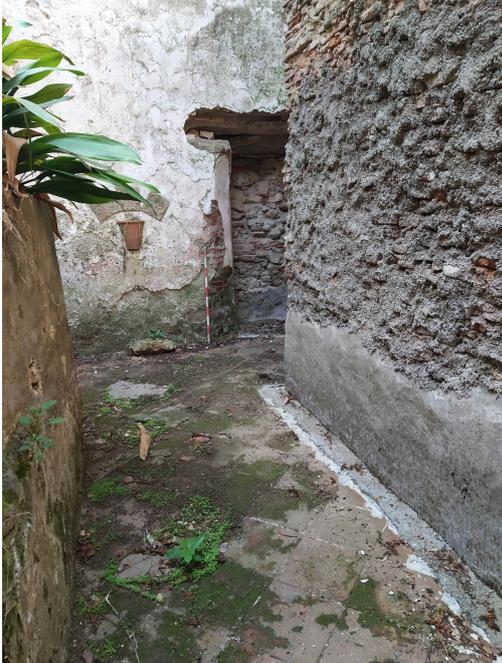
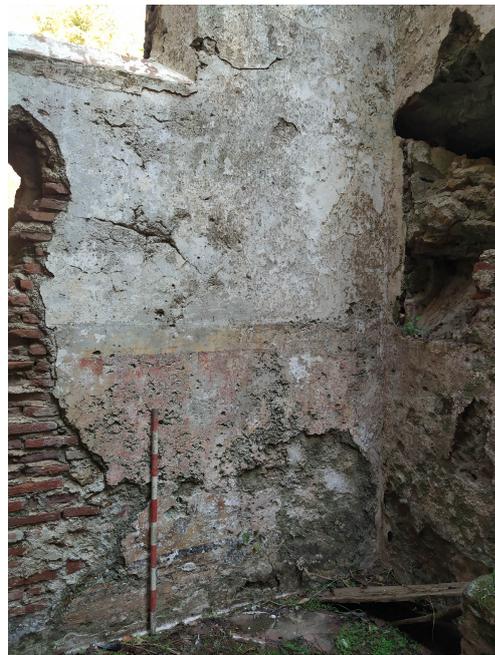
Esta estancia, presenta el solado original de losas de barro, por lo que ya se encontraba derruida antes de los años 50 o se demolió en el momento de rehabilitación del templo tras la guerra. En su fachada norte, se documenta el vano de una puerta de acceso al presbiterio que se encuentra anulada mediante un muro de ladrillo. Adosado al paramento oeste, se documentan los restos de un altar al cual se le han añadido elementos constructivos contemporáneos. En la fachada sur también se abre un vano en forma de acceso desde el claustro así como una ventana y un tragaluz. Por esta razón, pensamos que pudiera tratarse de una Capilla Mayor que albergara en origen la advocación mariana a “La Pastora”.

Láminas 3 y 4: crujía exterior con vano cegado de acceso al presbiterio y detalle de las pinturas murales originales.

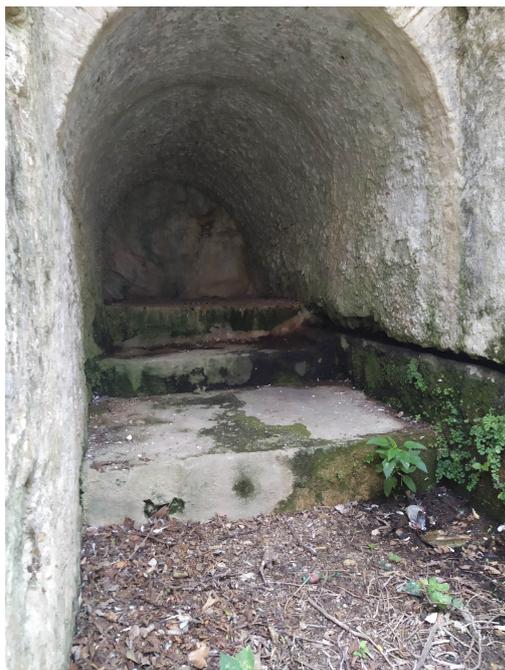
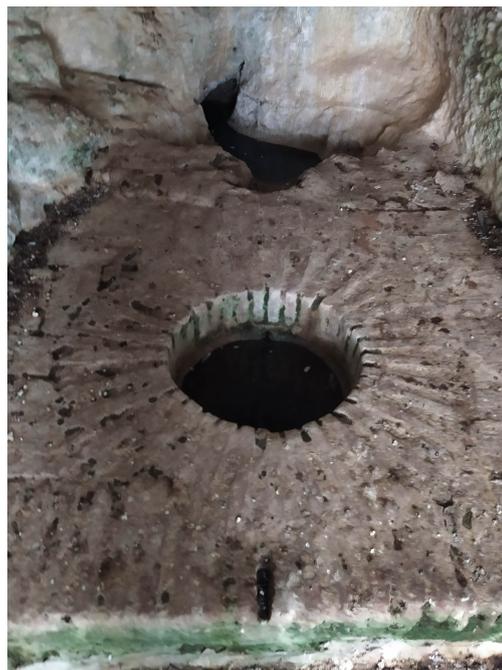
Hay que señalar, que a la altura de la Capilla de la Pastora, en el claustro, se conserva la construcción que levantaron los frailes entre los siglos XVIII y XIX, de una pileta para extracción del agua procedente de un venero, del cual parte una canalización para riego de la zona de huertas antiguamente localizadas en origen al norte del inmueble.

Láminas 5 y 6: detalle del venero de agua en el claustro.

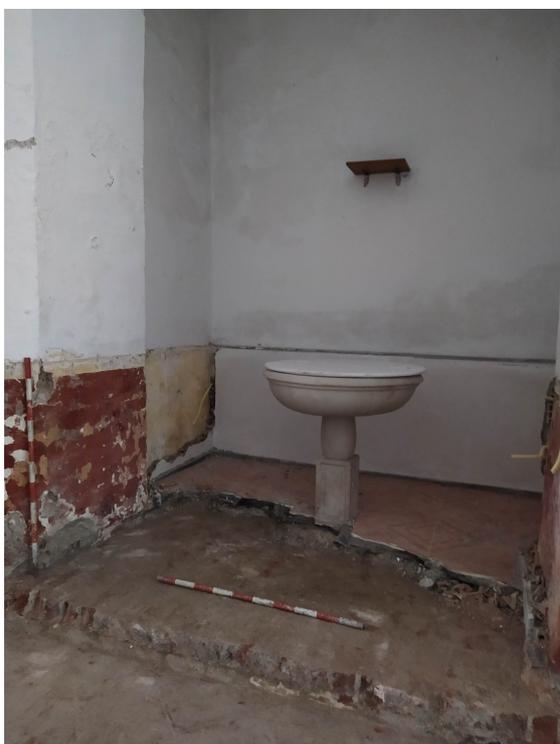
Se puede observar, tras la extracción de los elementos contemporáneos, como entesta con los distintos paramentos originales del edificio así como con los peldaños de ladrillo en sardinel que separan el presbiterio de la nave central y ésta del atrio y la capilla bautismal de la nave central.

Lámina 7: imagen del solado y sardinel originales de la Capilla Bautismal.

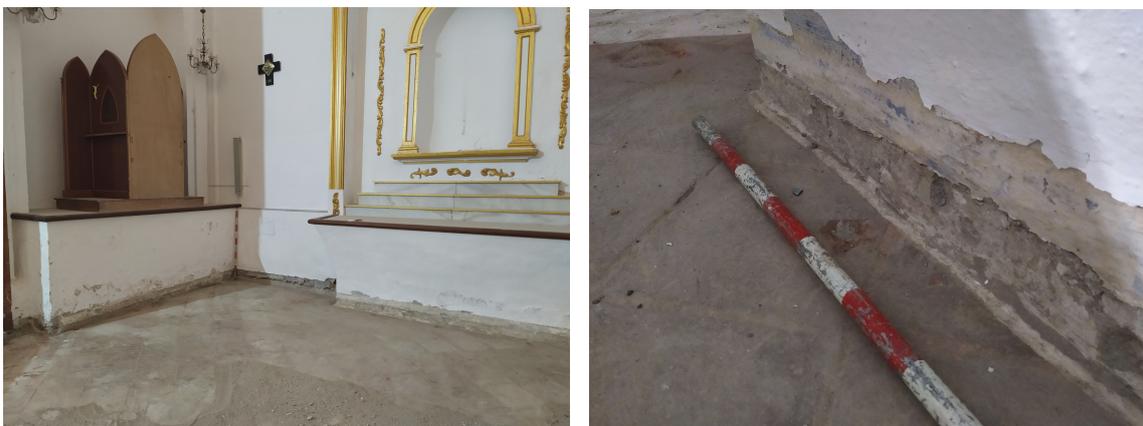
Por otro lado, en los altares localizados en el presbiterio y que forman parte de la fábrica original del inmueble, se puede ver cómo se resuelve la unión entre el solado y el paramento, mediante una media caña de cal. Esta forma de disponerse el enlosado con respecto a los distintos elementos estructurales y las pinturas primigenias, nos lleva a la conclusión de que nos encontramos con el suelo original del edificio fechado en torno a 1740.

Láminas 8 y 9: detalle del solado original en presbiterio.

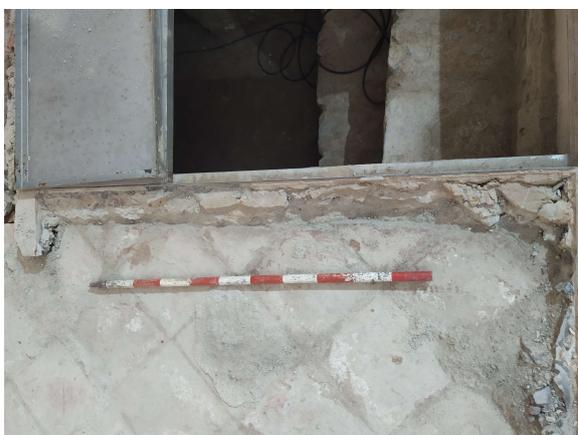
Destacar que en la zona de entrada a la cripta, estructura que sustenta en parte el resto del edificio, se registra como las losas fueron recortadas de forma que también se trataría del acceso que hubo en origen, si bien no se ha documentado ningún tipo de anclaje de lo que sería la cubierta.

Lámina 10: detalle lateral de la entrada a la cripta.

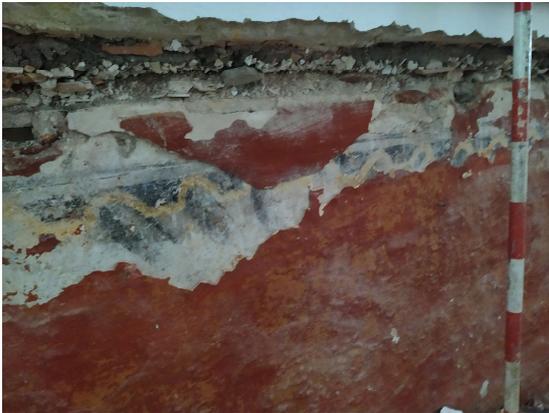
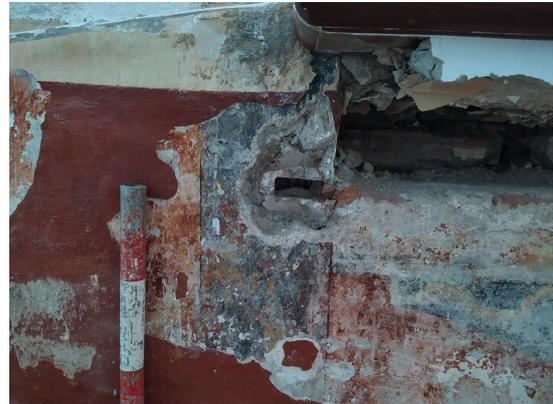
Correspondiente a este momento cronológico, tras la retirada del zócalo de obra, se pueden apreciar una serie de pinturas murales así como las dimensiones reales de las capillas del templo. Estas pinturas parecen que se desarrollan en forma de zócalo, sin embargo, tras la observación de algunos desperfectos en el encalado de la pared, se aprecia como estarían enmarcando de alguna forma los vanos que conforman las hornacinas de las capillas. De hecho parece que la decoración en esta zona es más elaborada a base de cadenas y con uso de la policromía.

Láminas 11 y 12: Detalle policromía y dibujo en base y laterales de las hornacinas donde se observa la morfología inicial.

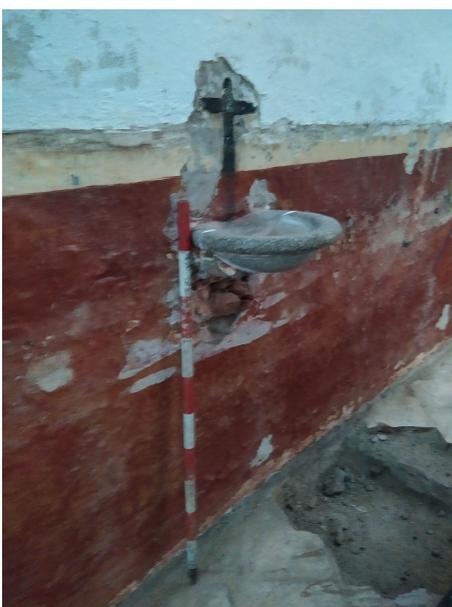
Hay que señalar también, la presencia de dos pilas para agua bendita. Ambas se encuentran señalizadas mediante una cruz de hierro que se encuentra incrustada en el paramento. La pila situada en la zona de la Epístola consideramos que se colocó en el mismo momento constructivo, estando incluida dentro de la fábrica de ladrillo del propio paramento, sin embargo la pila del lado del Evangelio, es de menores dimensiones y parece que se adosó posteriormente, posiblemente tras el expolio de la original cuando se levantó el solado de gres a mediados del siglo pasado.

Lámina 12: pila obra original.

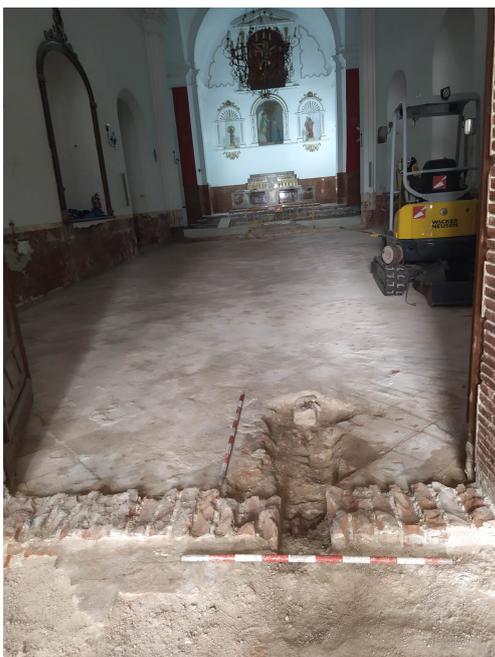
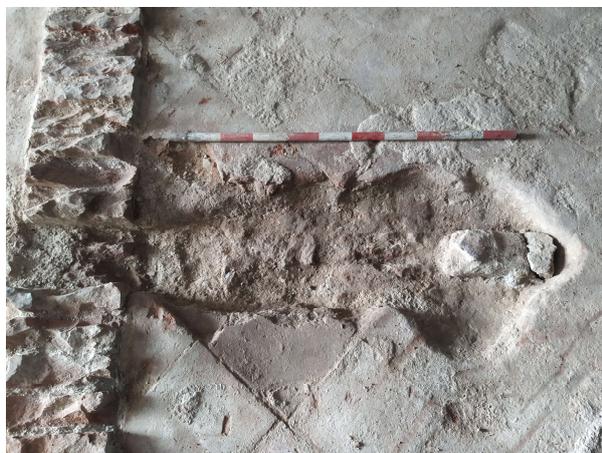
Por otro lado, en la zona lindante de la nave central con respecto al atrio, se localiza una abertura de forma circular de unos 20 cm aproximadamente de diámetro que comunica con la cripta. Se encuentra excavado sobre la solería presentando los bordes erosionados. Se aprecia como en un momento posterior, este espacio se amplía rompiendo parte del suelo hasta llegar a la cota de la bóveda de la cripta y del muro de cierre trasero de la misma, que coincide con la línea de fachada de la entrada a la nave. Esta especie de zanja rompe a la vez parte del peldaño a sardinel. El hueco se tapó con el mismo material de la excavación encontrándose parte de lo que parece una rejilla de plomo que posiblemente estuviera tapando el agujero. El mismo agujero se taponó con un ladrillo.

Esta oquedad, además de servir en cierta medida de respiradero para la cripta, posiblemente tuviera un sentido religioso ya que justo debajo, en el interior de la cripta, se ubicaba un altar con retablo que en la actualidad se encuentra parcialmente derruido. De esta forma, se realizarían ritos litúrgicos donde se quemaría incienso, sobre todo si pensamos en el carácter funerario del espacio. De esta forma, los humos resultantes se evacuarían por este agujero quedando albergados por otro lado dentro del recinto del templo, ya que se considera que el humo debe quedar en un lugar sacro.

Láminas 13 y 14: respiradero cripta.

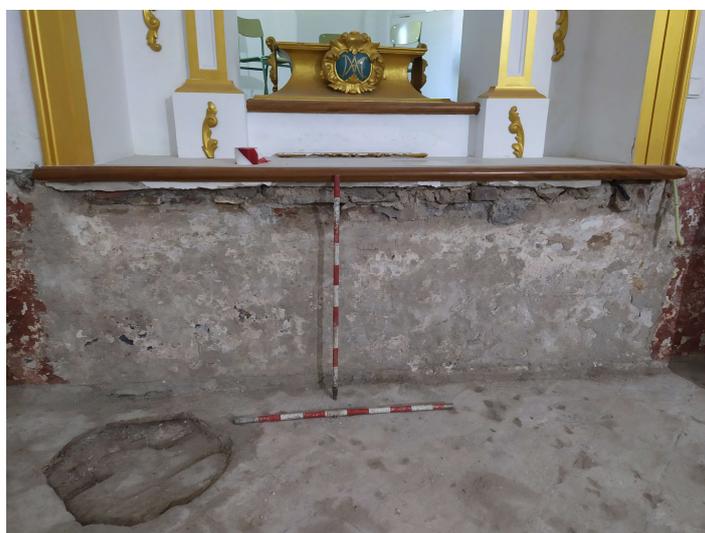
En el presbiterio, a la altura de la capilla de la pastora, se registra en el suelo lo que podría tratarse de una antigua reparación o la base para la cimentación de algún tipo de elemento, como podría ser una pila bautismal. Se trata de un rehundimiento del pavimento de forma redondeada y colmatada con losas de la misma factura. Hay que destacar también en esta zona, que tras retirar el zócalo, no se observan las mismas pinturas murarias documentadas en el resto del edificio. Posiblemente, en el lugar que ocupa la actual Capilla de la Pastora, existiría un ménsula adosada al paramento, tal y como se ubican en la zona este del presbiterio.

Lámina 15: Capilla de la Pastora.
