## **CONTROL ARQUEOLÓGICO INTERVENCIÓN DE EMERGENCIA Y CONSOLIDACIÓN EN PAÑO DE LA MURALLA DEL BIC “CASTILLO DE CASARABONELA QASR BUNAYRA” (MÁLAGA).**

David Gestoso Morote (Astarté-Estudio de Arqueología SLL)

*Resumen: Se limpia, restaura y consolida el Tramo 1 de la muralla del castillo de Casarabonela, eliminando con ello la vegetación que afectaba a los restos arqueológicos.*

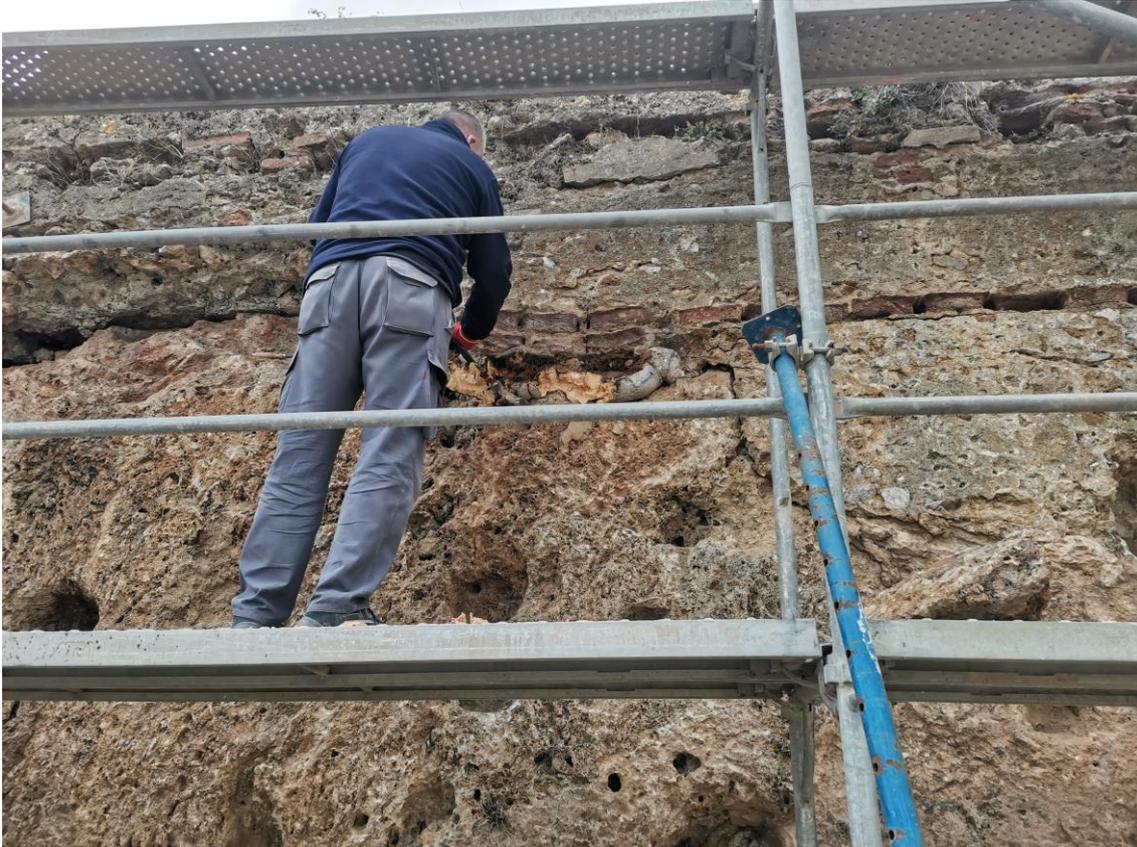
tratar, realizada de forma manual para retirar los depósitos y suciedad no adherida (tierra, polvo, etc.), sobre las estructuras a tratar, utilizando herramientas manuales como espátulas, cepillos de cerdas suaves y brochas. En este punto, sobre todo hacemos hincapié en una higuera que es la que más daño estaba haciendo en el muro, ya que la presión de la raíz estaba produciendo pérdida de material constructivo, es más, una de las zonas estaba totalmente fragmentada y sujeta por las raíces de esta higuera, el cual se ha recuperado y reintegrado.

Retirada de la raíz de la higuera.

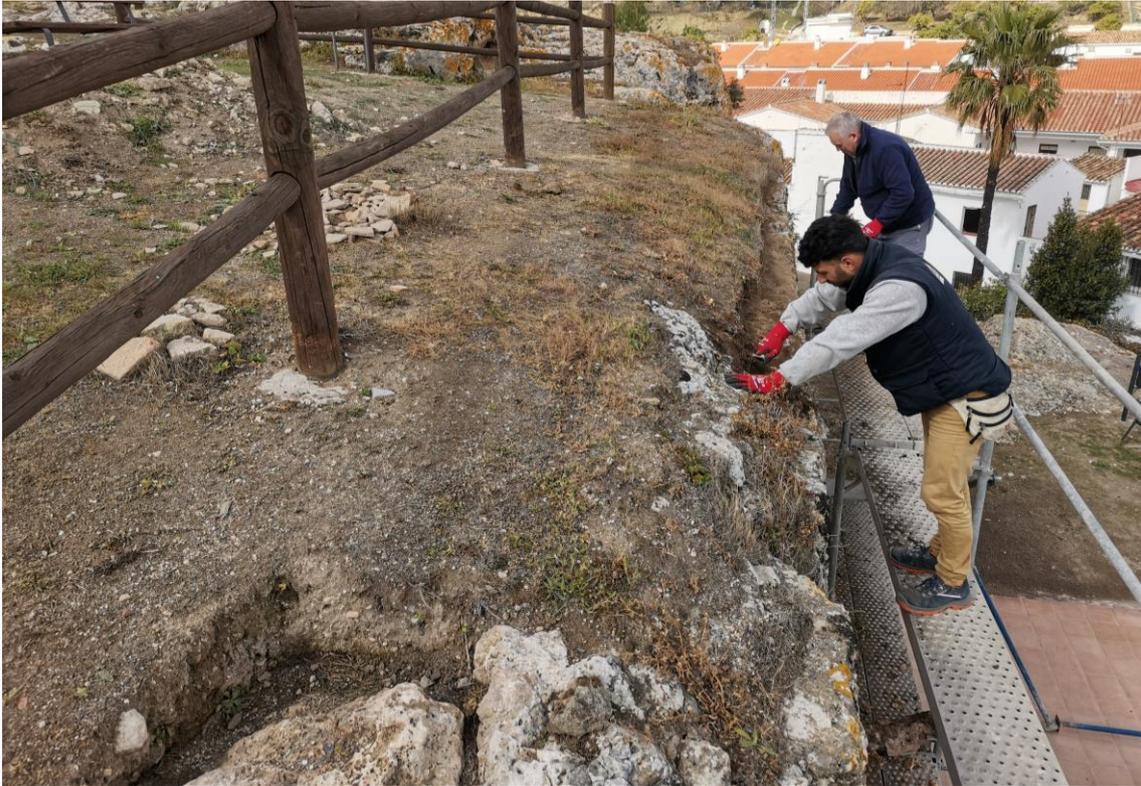
Una vez finalizado este paso pasamos a retirar parte de la tierra que cubre parte de la zona alta del tramo de la muralla, no más de 5 centímetros, que era el alcance de los trabajos, con el fin de ver la terminación del muro limpio y que no distorsione la visión completa de la muralla. Durante la retirada de este nivel de tierra no se ha localizado restos cerámicos y un solo nivel estratigráfico que hemos definido como UE 001 y está formado por un nivel de tierra vegetal de coloración marrón, que es el mismo nivel que encontramos en el Sondeo 2 realizado durante actividad arqueológica puntual análisis de estructuras emergentes y sondeos en el Castillo de *Qasr Bunayra*, Casarabonela (Málaga). Durante esa intervención se hizo una pequeña limpieza del lienzo de muralla adyacente (Tramo 1) con el fin de intentar ver un poco mejor su estado de conservación e intentar ver como se adosa a la roca. No pudimos hacer muchas interpretaciones, sólo decir que el estado de conservación del muro es bueno.

Limpieza de la coronación del Tramo 1.

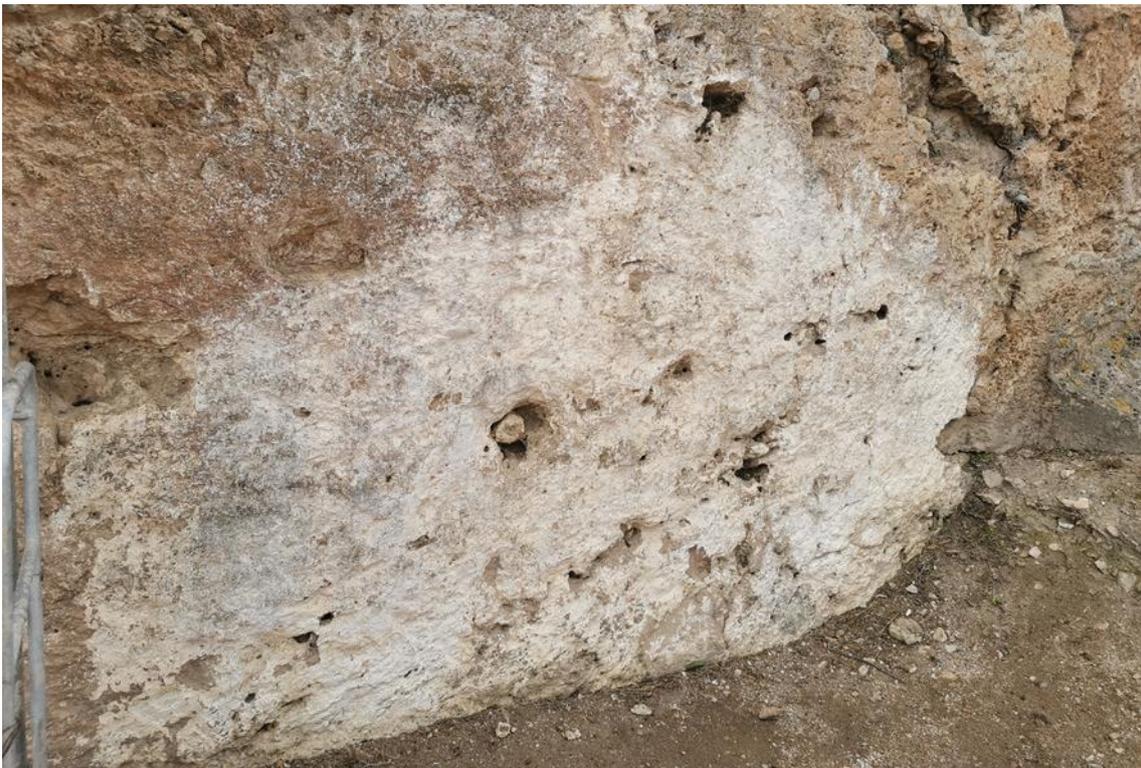
Cal antes de limpieza.

Para la Eliminación de pintura a la cal se realiza una limpieza de mediante proyección de silicato de aluminio de 0.1-0.4 micras a baja presión controlada del paño pintado con cal.

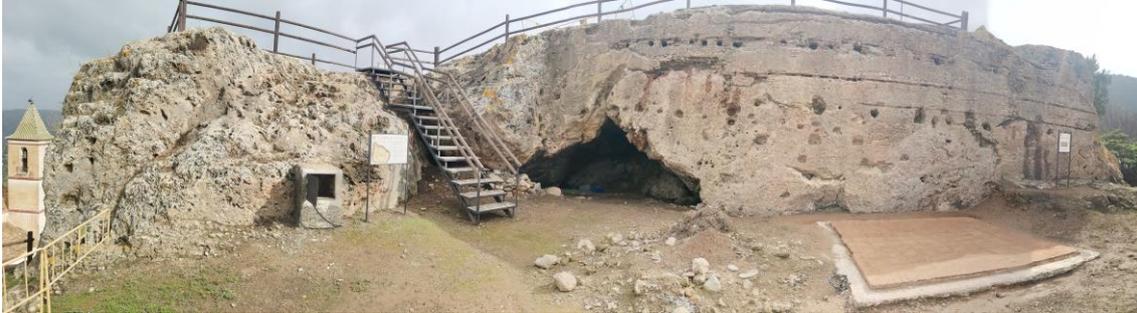
Vista general de la muralla limpia.

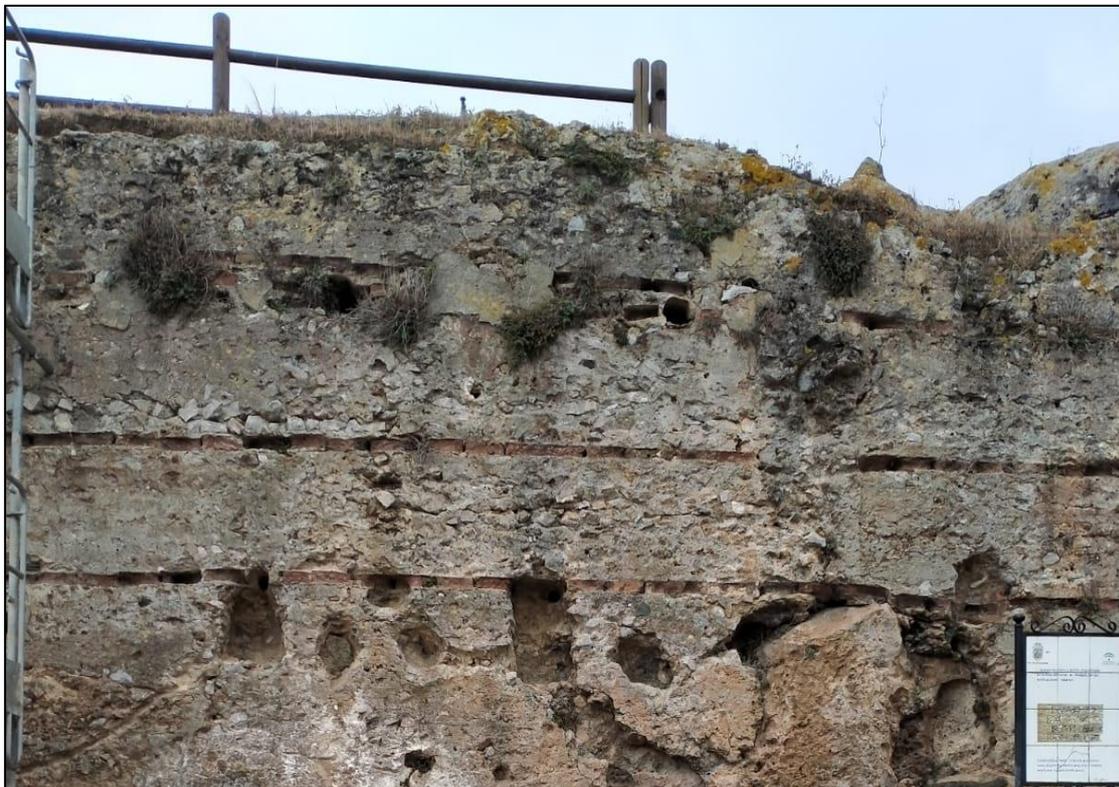
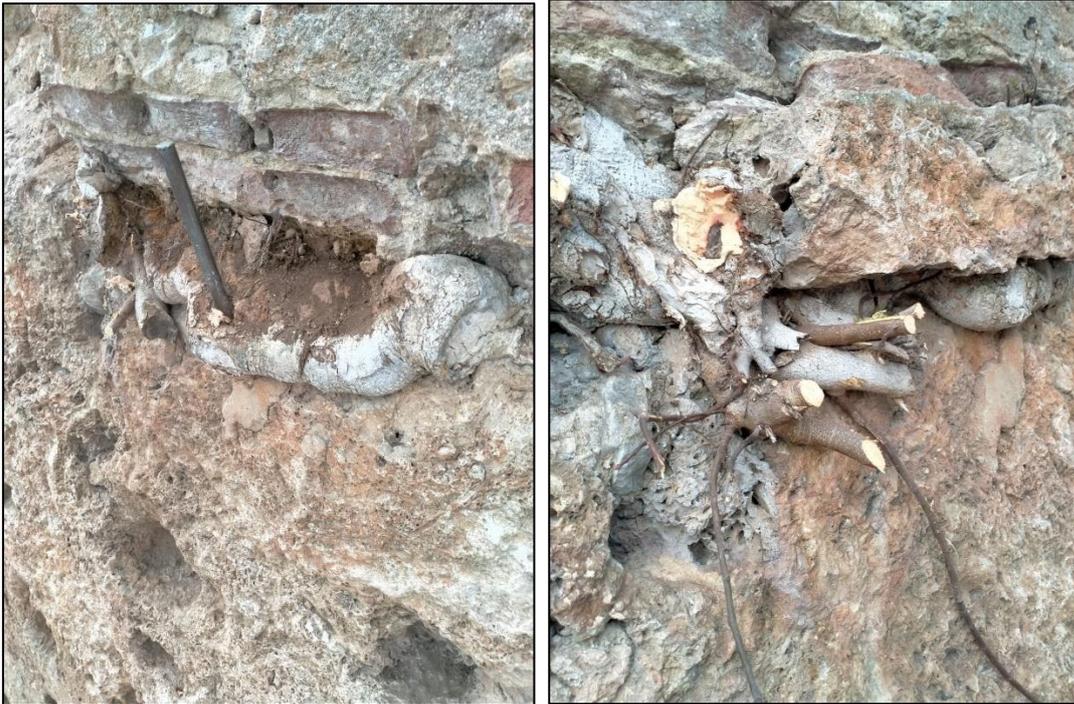
- Eliminación de plantas y vegetación

Aplicación de herbicida Rondup Ultra Plus sobre las hierbas existentes, se dejó actuar 7/8 días y se han retirado las plantas y sus raíces, realizando este procedimiento mediante corte cuidadoso, intentando llegar a lo más profundo de la raíz y posterior tratamiento de nuevo los restos de raíces de mayor porte con inyecciones de herbicida para garantizar su necrosamiento.

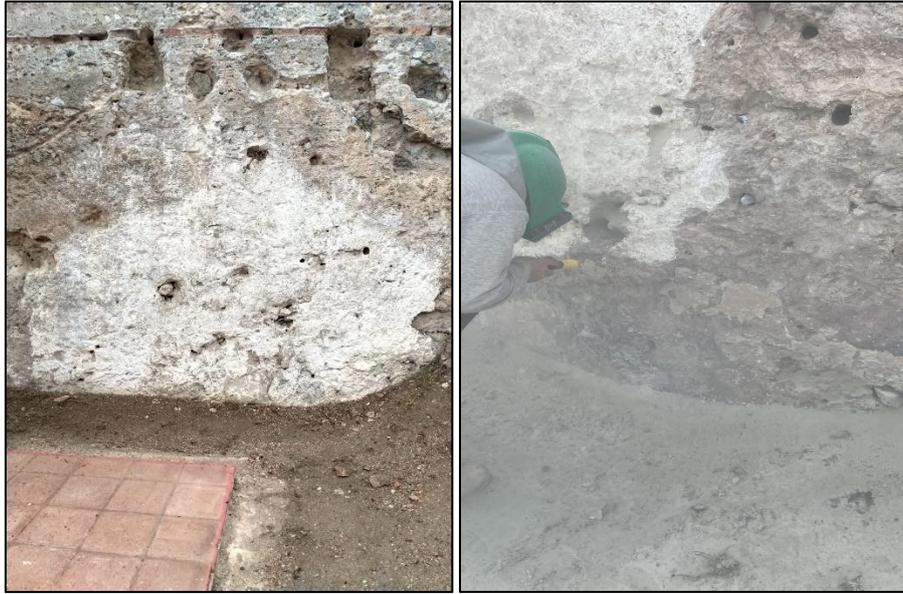
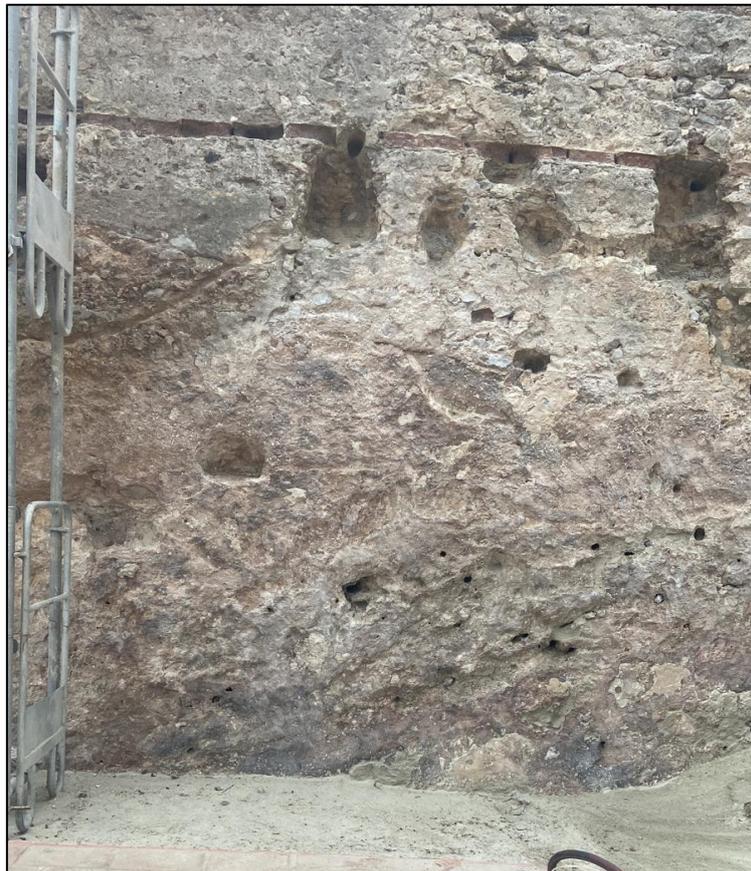
- Eliminación de pintura a la cal

Limpieza de mediante proyección de silicato de aluminio de 0.1-0.4 micras a baja presión controlada del paño pintado con cal

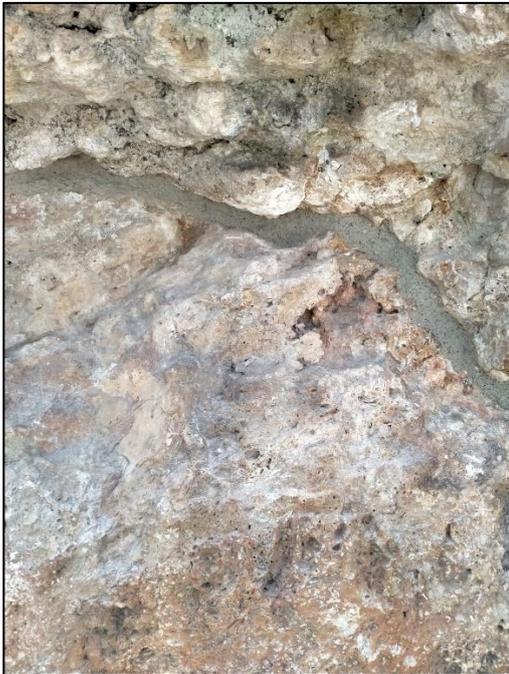
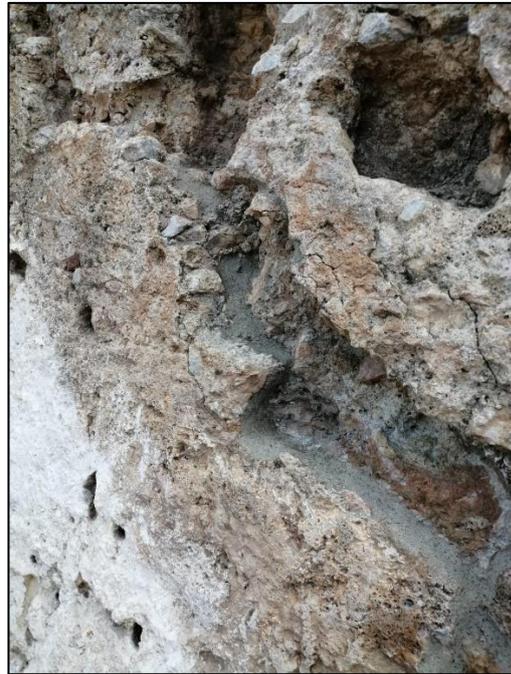
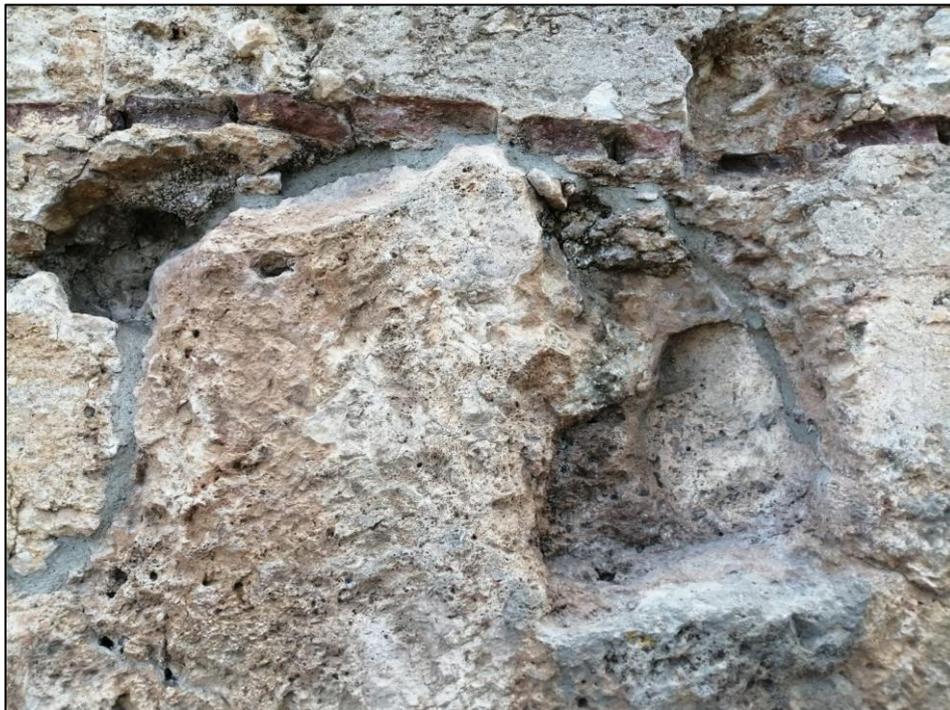
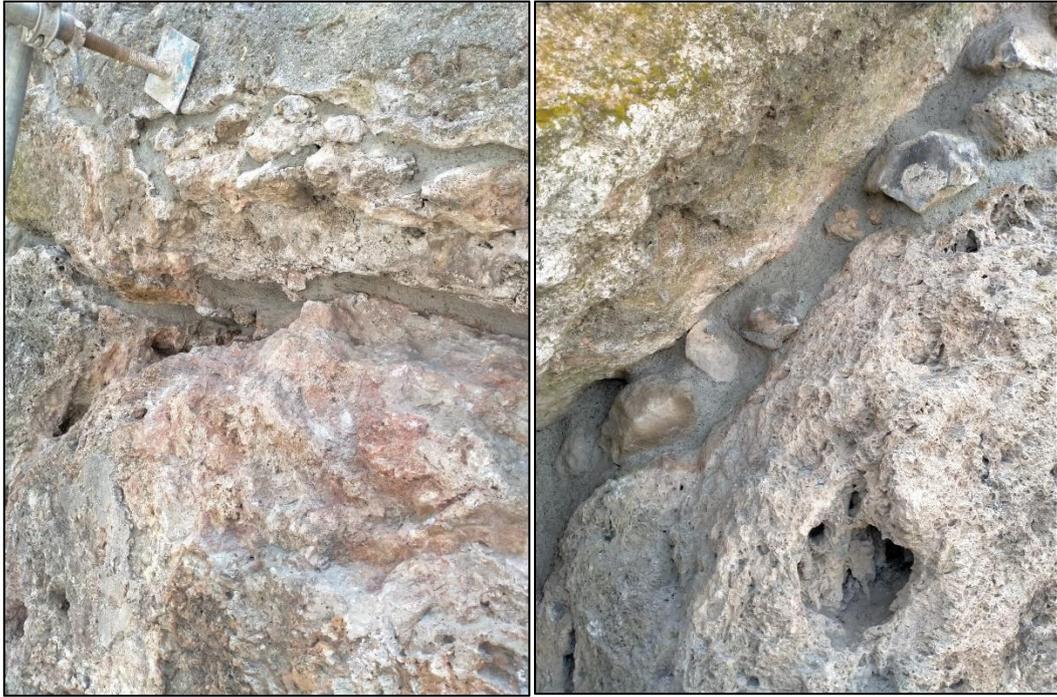
- Tratamiento de fisuras y grietas. Adhesión de estratos

Limpieza de las grietas de las fábricas con aire a baja presión e inyección hasta su colmatación con mortero líquido de cal hidráulica natural del 5 (Saint Astier) y árido seleccionado (arena de río lavada),

Sellado de fisuras y grietas en base a las dimensiones de las mismas, empleando mortero de cal hidráulica natural del 5 (Saint Astier) y arena de río lavada en proporción 1 de cal y 5 de arena, previa humectación de las zonas donde se estaba actuando.
