REHABILITACIÓN DEL EDIFICIO LA TRIBUNA DE BENALMÁDENA (MÁLAGA)

***Resumen:** Se ha realizado un control arqueológico de las obras de restauración y rehabilitación del edificio La Tribuna de Benalmádena.*

Título:	CONTROL ARQUEOLÓGICO EN EL EDIFICIO LA TRIBUNA DE BENALMÁDENA (MÁLAGA)
1. Dirección de la actividad arqueológica	López Rodríguez, José Ignacio y Rodríguez Roldán, María Isabel
2. Provincia	Málaga
3. Municipio	Benalmádena
4. Ubicación	Calle Armas de Vela Hidalgo 3
5. Clasificación	Control arqueológico
6. Modalidad	Actividad Arqueológica Preventiva
7. Nombre PGI	
8. Fecha Resolución / Declaración responsable	11/06/2024
9. Fecha de inicio de la actividad	30/08/2024
10. Fecha de finalización de la actividad	16/01/2025
11. Identificación de Patrimonio Arqueológico	Sí

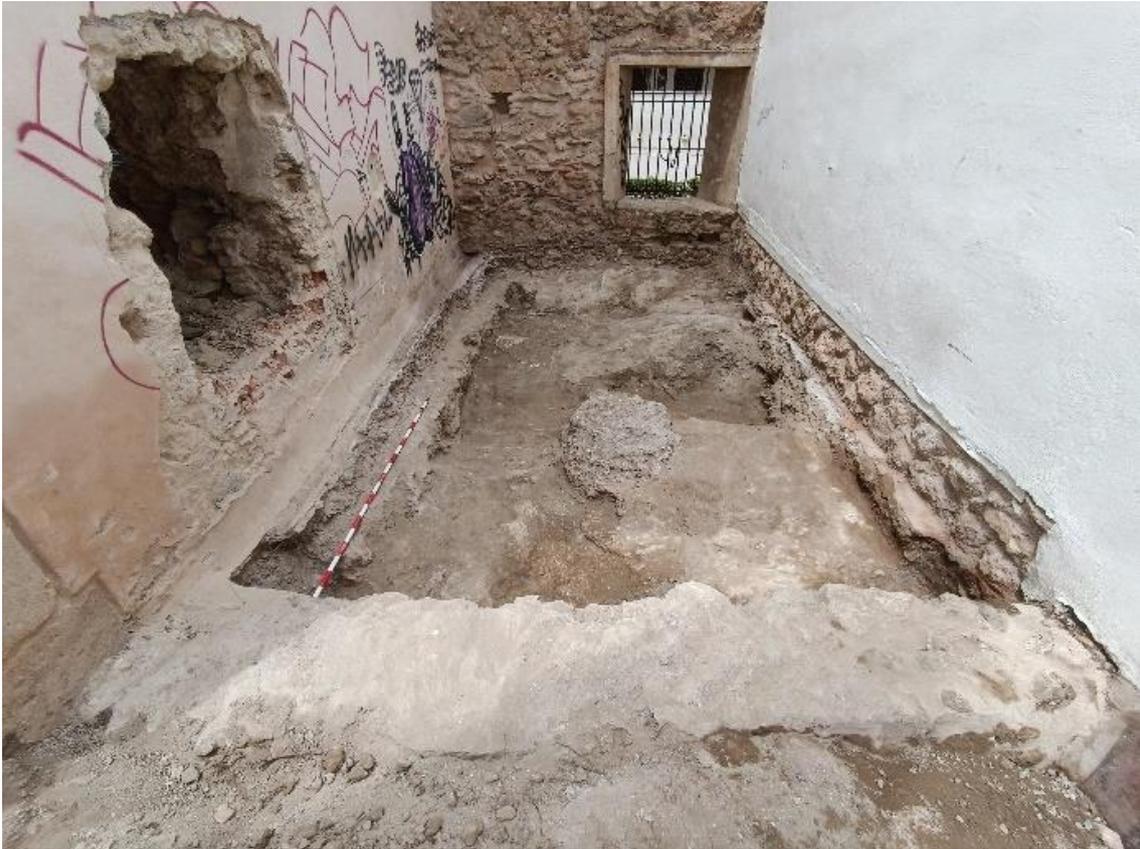
Se ha rebajado el nivel del patio trasero hasta llegar a la roca del nivel geológico para la ejecución de zapatas y para foso de ascensor, alcanzando una profundidad máxima de 0,90 m. (69,40 msnm). El sondeo presenta unas dimensiones de 5 x 3,40 metros. Se localizan varias estructuras, como un muro de mampostería (consolidado en la anterior intervención), en sentido N-S y adosado al edificio en el extremo este del

patio trasero. Asociado a este muro se observa un pavimento de ladrillos y otro muro de cierre con dirección N-S, adosado al edificio en el extremo oeste del patio.

Vista del patio trasero

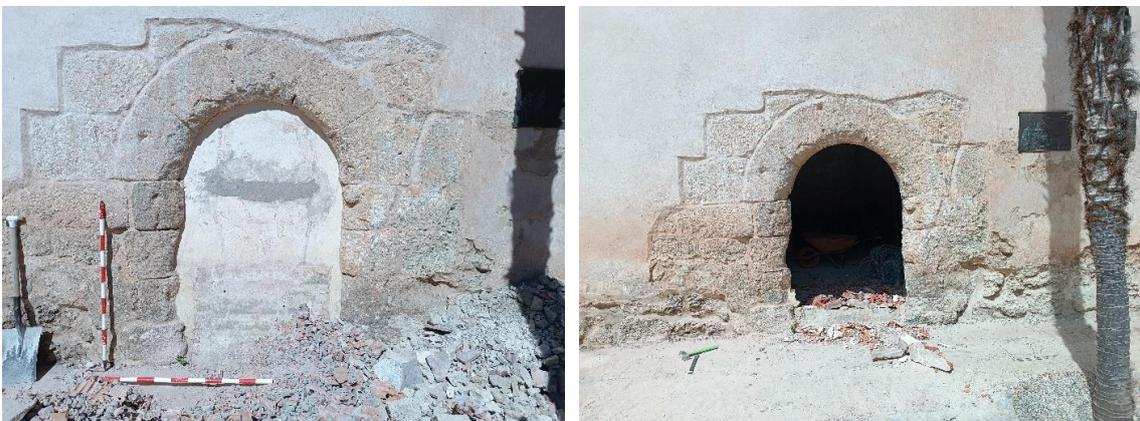
Los primeros trabajos en el edificio consistieron en la apertura de la puerta central de arco de medio punto y fábrica de sillares de arenisca de la fachada este, junto a la apertura de los vanos cegados de las puertas traseras en la planta inferior y superior (fachada norte).

Puerta de la fachada este

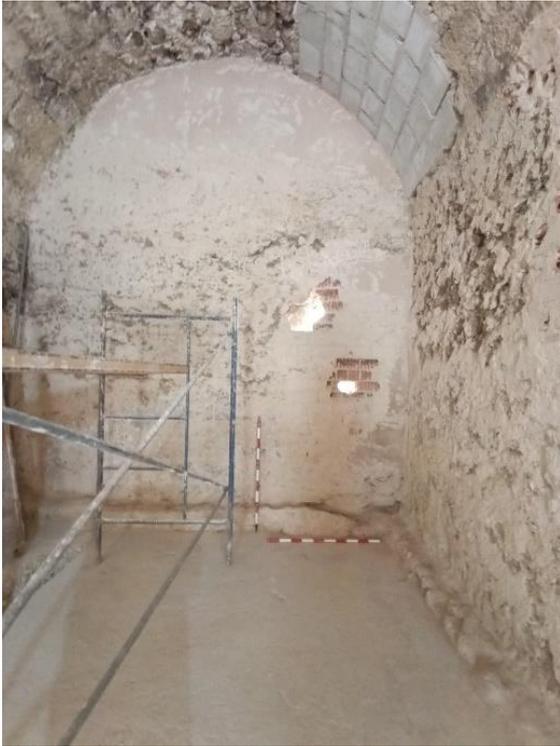
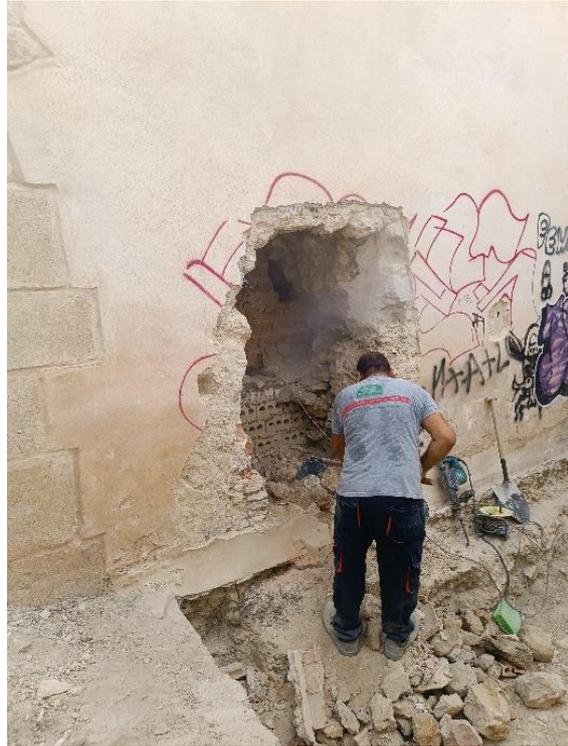
Vano de la fachada norte

Durante la recuperación del vano de acceso al patio trasero se documentó la cimentación original, que apoya directamente sobre la roca.

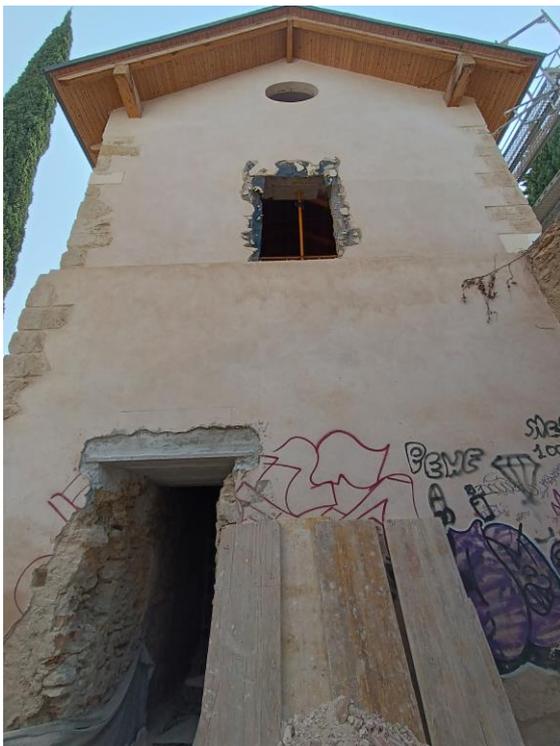
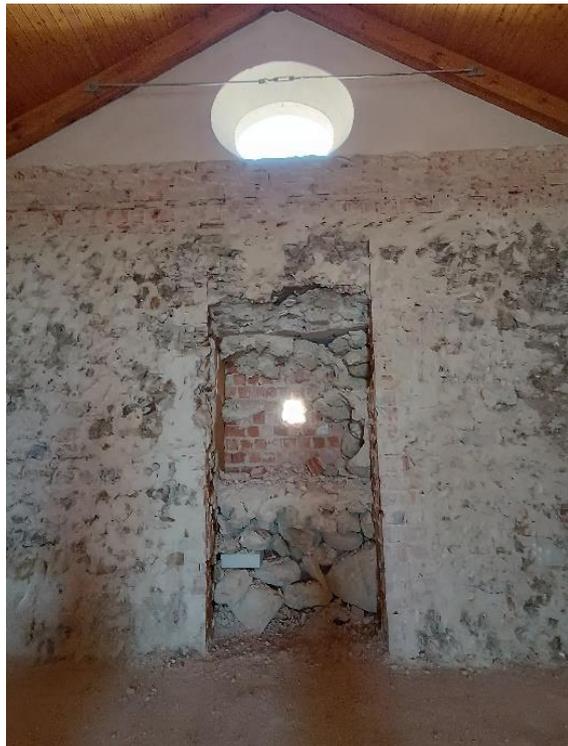
En la planta superior de la fachada norte se recuperó la puerta original, donde se localizó un sillar descontextualizado con restos de esgrafiado a modo de falso despiece de sillares, probablemente perteneciente a una de las esquinas del edificio.

Vanos en la fachada norte, exterior e interior

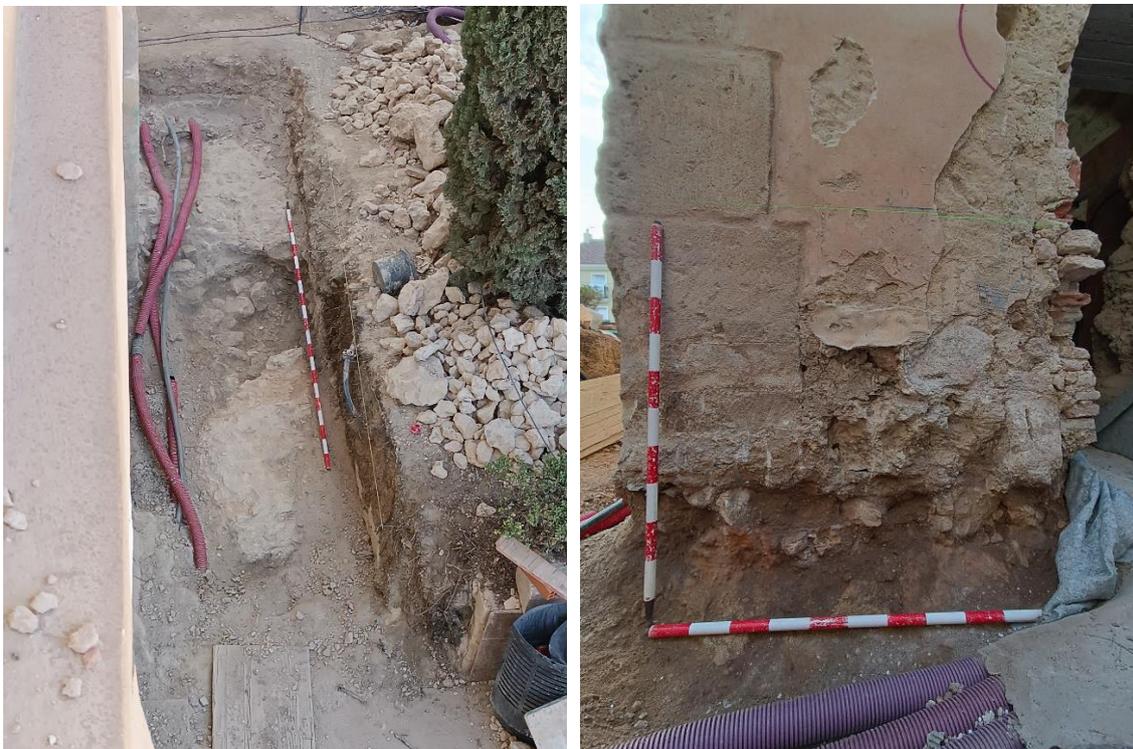
En la plaza de la fachada este del edificio también se han realizado trabajos, como la ampliación de la rampa de acceso al patio trasero, alcanzando un rebaje máximo de 0,90 metros de profundidad.

Excavación para la rampa de acceso y detalle de la esquina del edificio

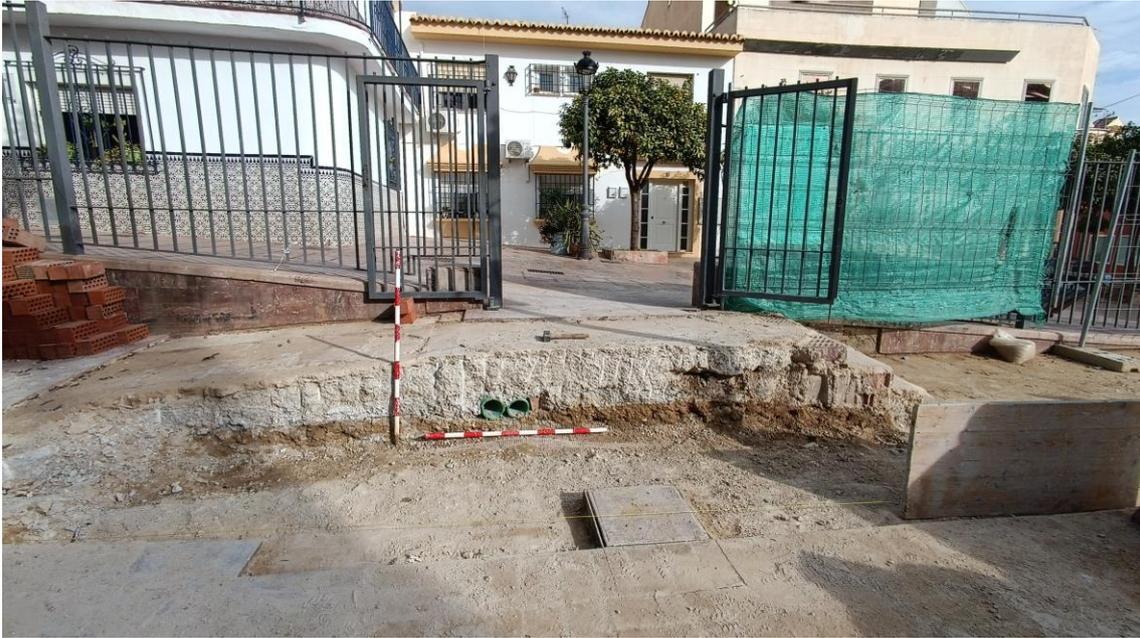
También se ha actuado en el acceso principal a la plaza desde calle Armas Vela Hidalgo, por medio de una escalinata y una rampa. Bajo el pavimento de mármol a restituir se documenta la solera de hormigón, que apoya sobre un nivel de relleno de matriz arenosa y tonalidad marrón.

Rebaje en la plaza

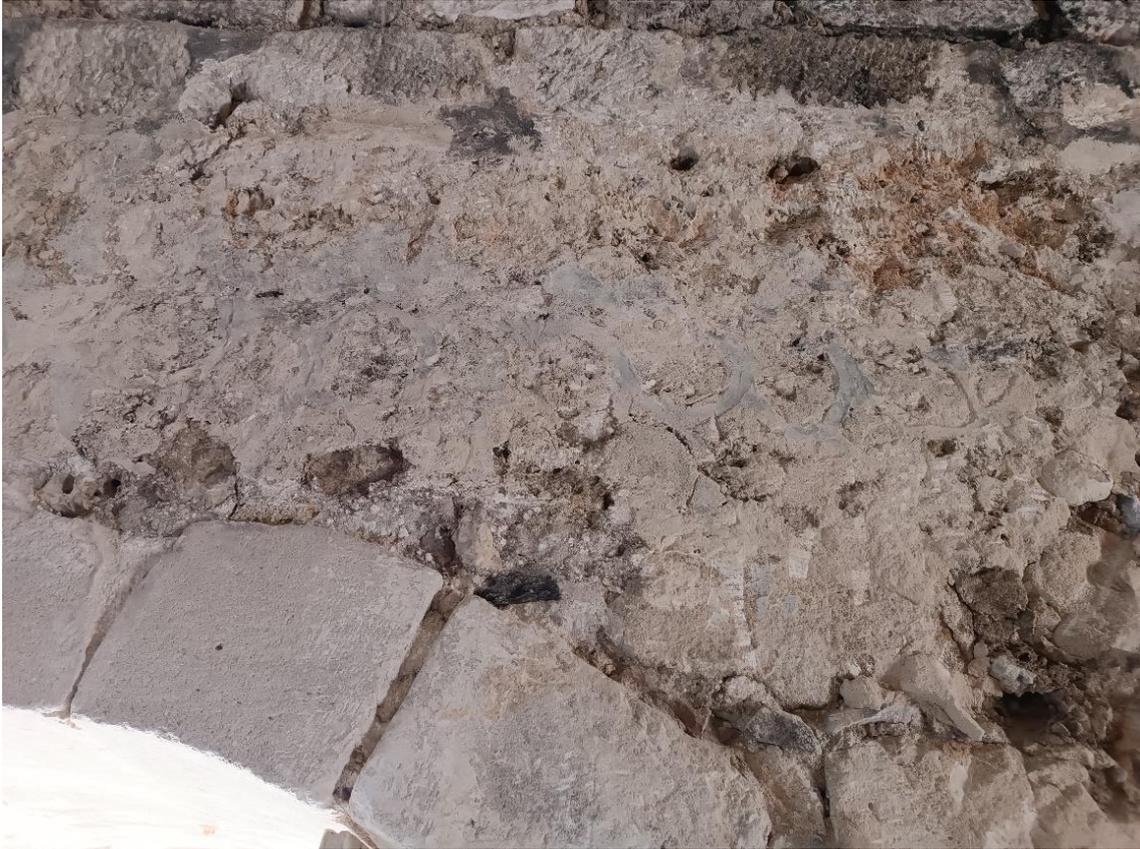
En la planta baja, una vez completada la limpieza, se constata la existencia de restos del enlucido parietal original esgrafiado con decoración de cadenetas en dos bandas (cachemiras) en la parte superior del arco de medio punto de la puerta central (lado este).

Decoración esgrafiada de cadenetas o cachemira sobre el arco

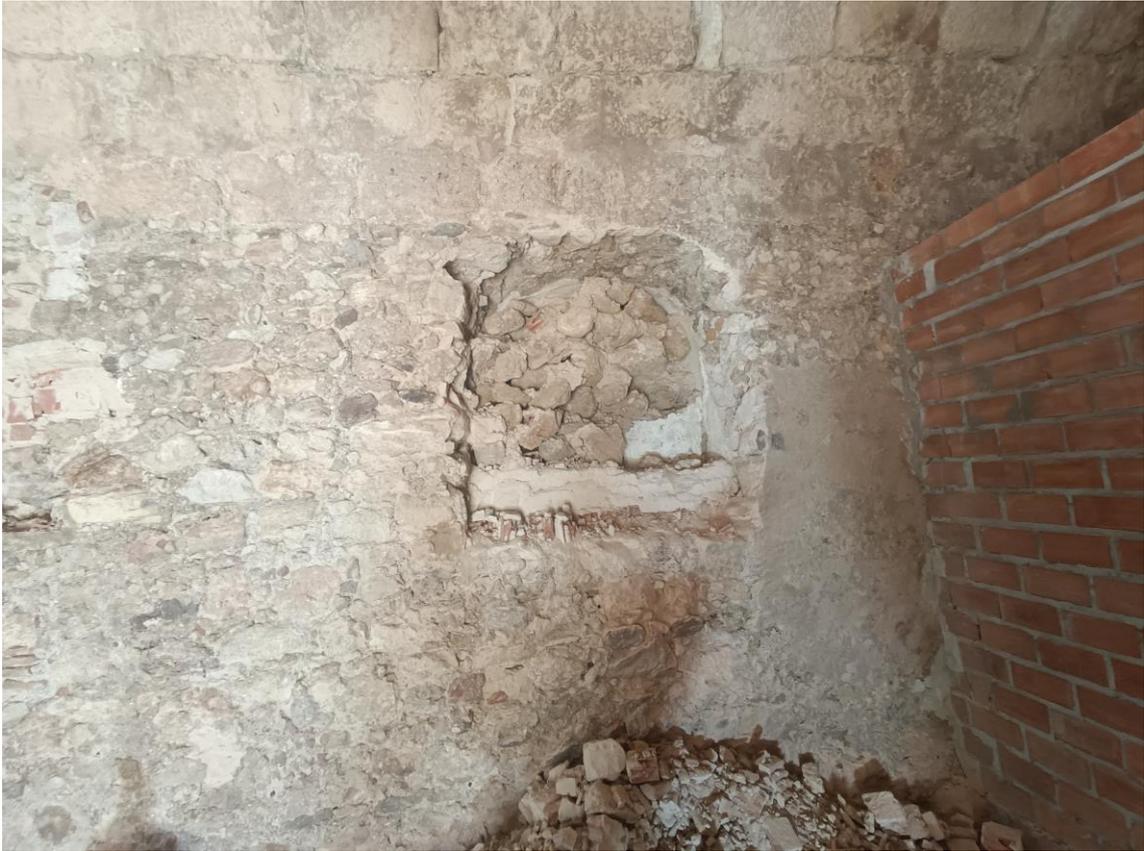
En el paramento oeste se recupera una hornacina eliminando el cegamiento de un tabique de ladrillos. Así, se documenta la fábrica original, con los restos de las jambas de lo que originariamente era una ventana.

Hornacina sellada y encalada

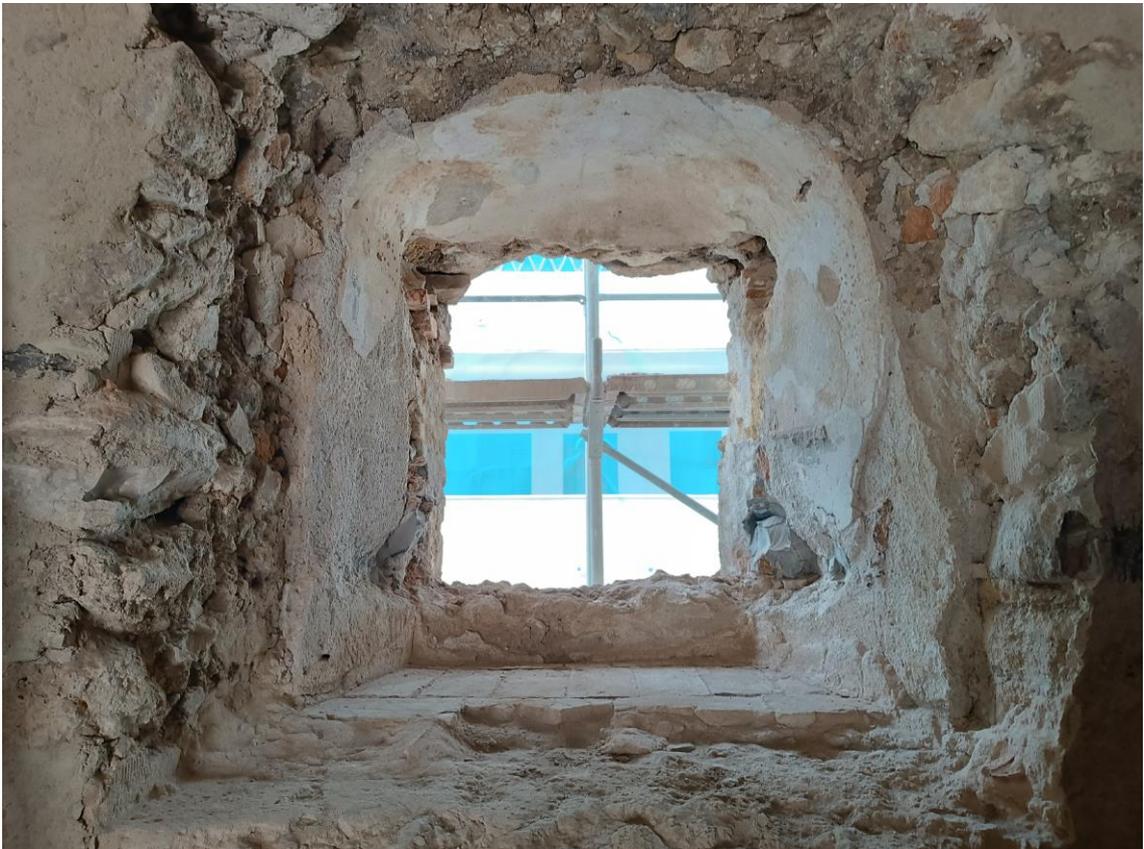
Hornacina con poyete de ladrillos recuperada como ventana

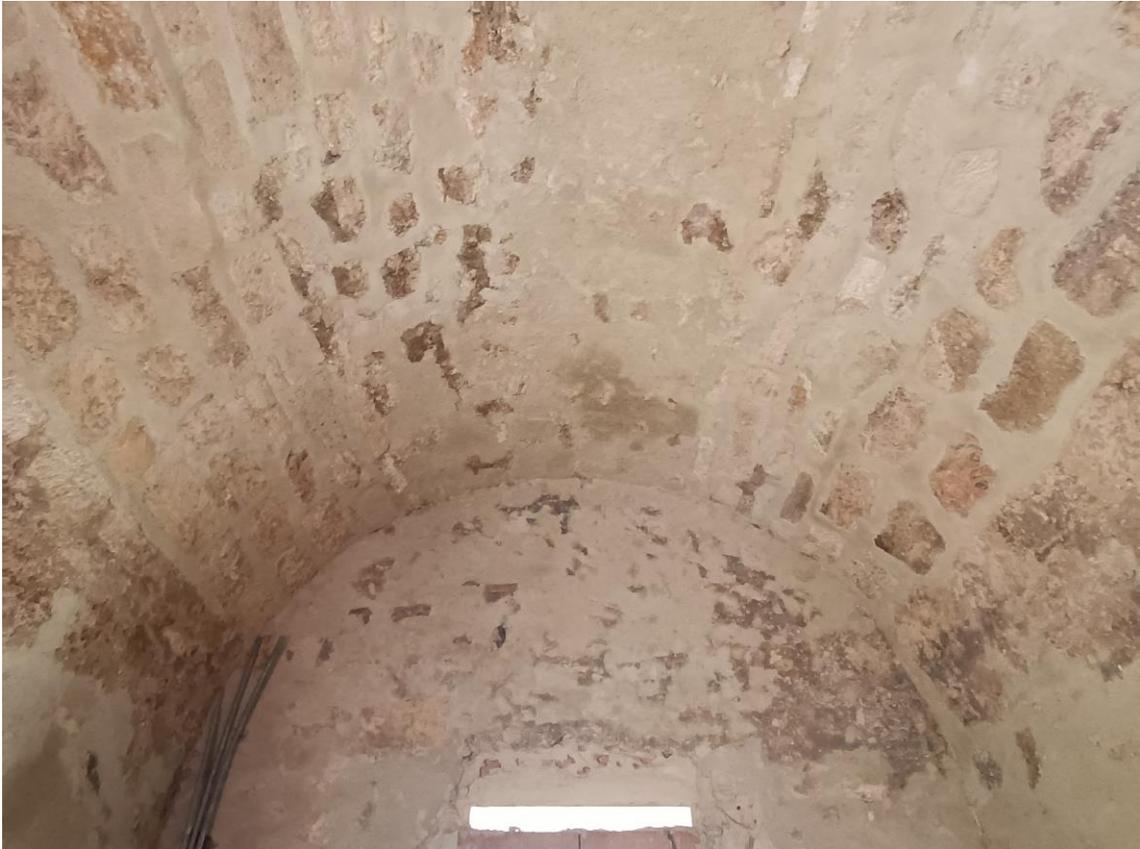
Bóveda de cañón de la planta baja

De forma simultánea, se procedió a la restauración y consolidación de los paramentos y bóveda del interior del edificio en aquellos lugares donde era necesario, con un mortero de arena y cal de una tonalidad diferente para que pueda ser diferenciado del original, junto con la integración volumétrica de los elementos anteriormente cegados y ya reintegrados.

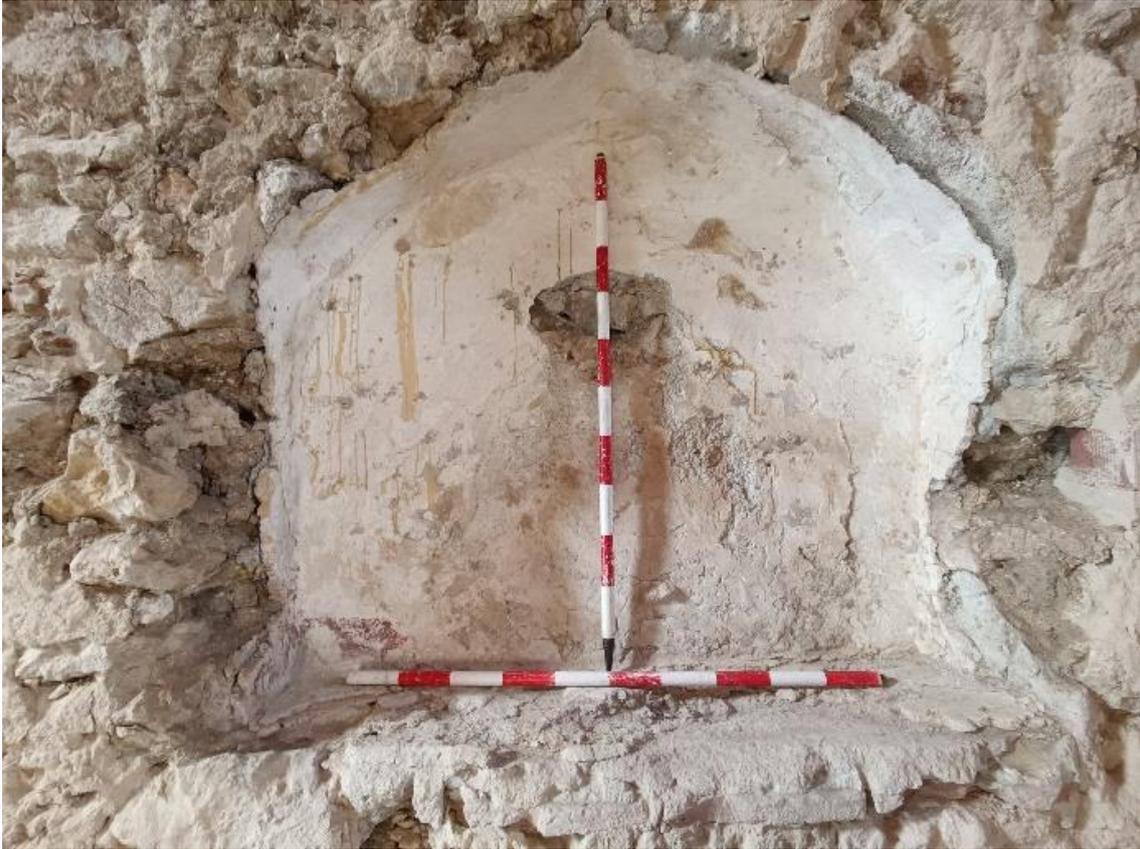
Otro de los focos de actuación ha sido la recuperación de la hornacina tabicada en el paramento oeste. Tras la retirada del tabicado de ladrillos, se documenta un arco ojival con revestimiento de cal y decoración pintada y esgrafiada. En su franja inferior conserva una banda horizontal de pintura a la almagra, mientras que en la superior se observa una cruz esgrafiada. Junto con la cruz esgrafiada de la ventana principal de la fachada este, esto da muestra de un ritual de sacralización del espacio con tradición iconográfica desde el siglo XVI.

Hornacina tras la retirada del tabicado de ladrillos

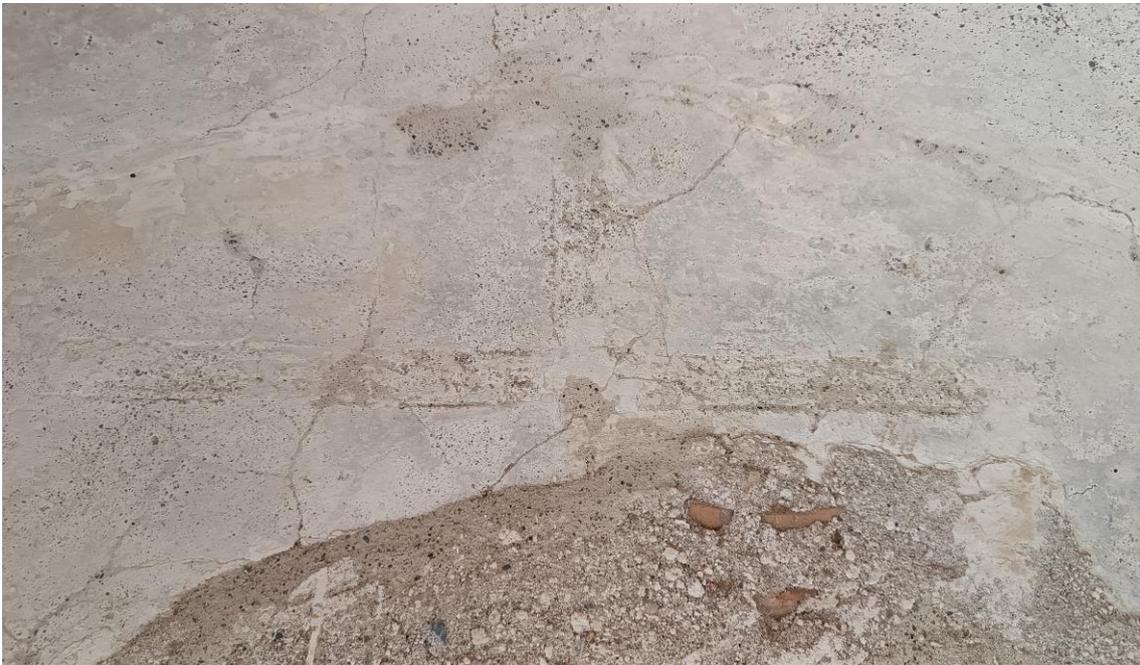
Detalle de la cruz esgrafiada

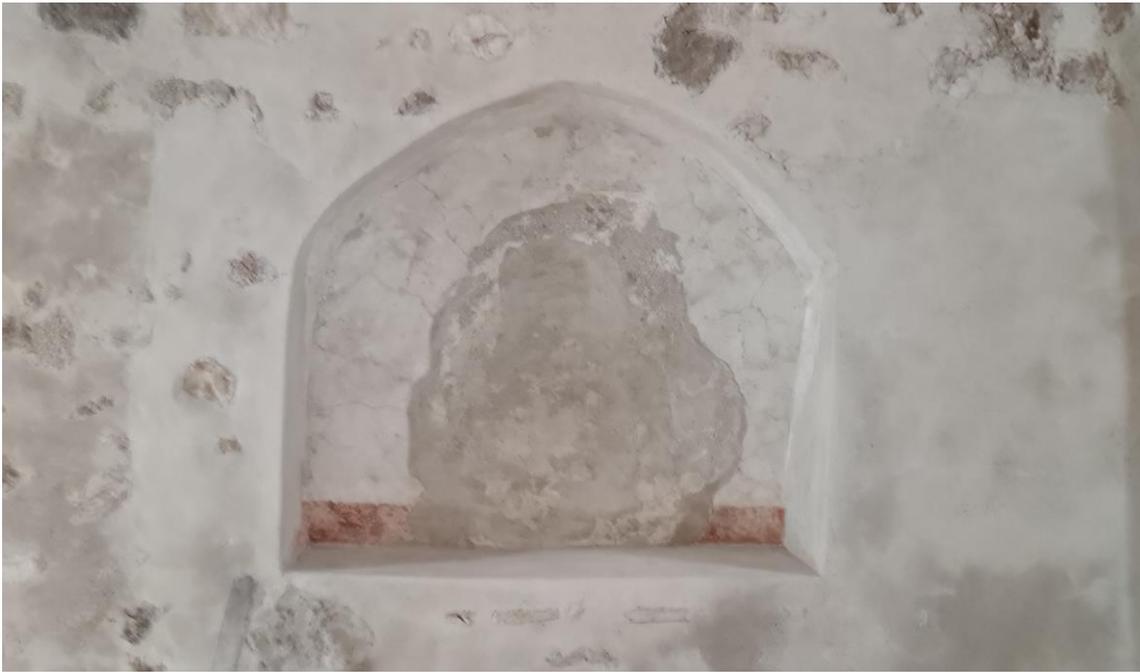
Estado de la hornacina tras su consolidación

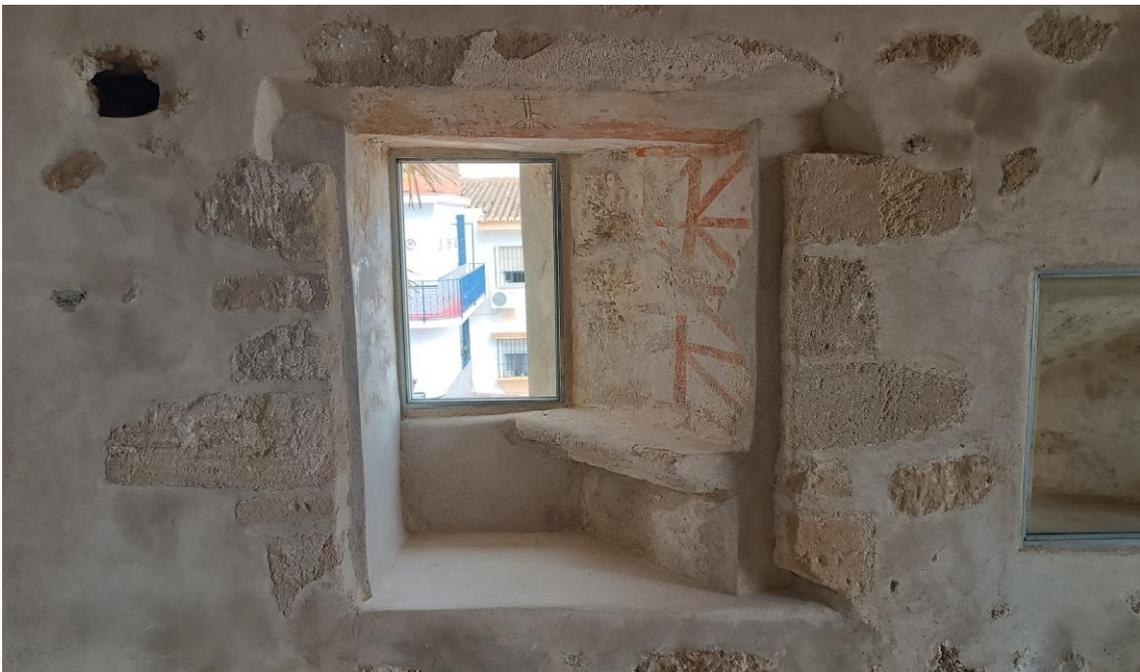
La ventana principal (lado este) destaca sobre el conjunto al estar enmarcada por sillares y ornamentada a la cal con pinturas a la almagra con decoración geométrica en un lateral y una cruz esgrafiada sobre peana o monte calvario en el centro de su dintel. Tiene un poyete a modo de barandal en su lado derecho, lado dispuesto con un abocinamiento al interior, mientras que el izquierdo está construido en ángulo recto.

Ventana con banco del paramento este

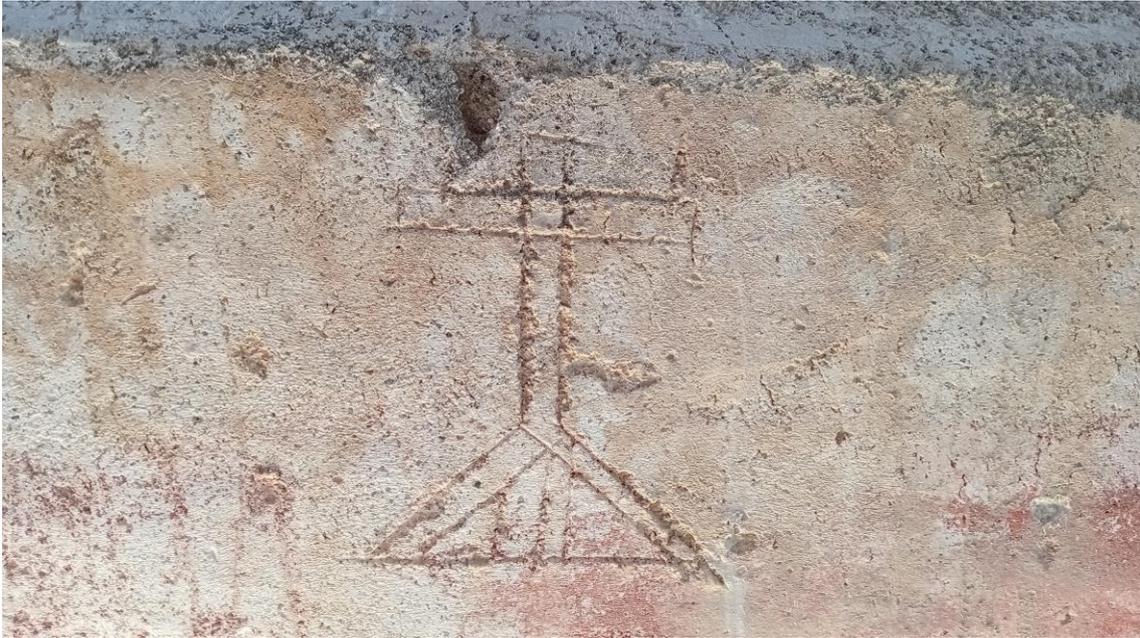
Detalle de la cruz esgrafiada en el dintel de la ventana

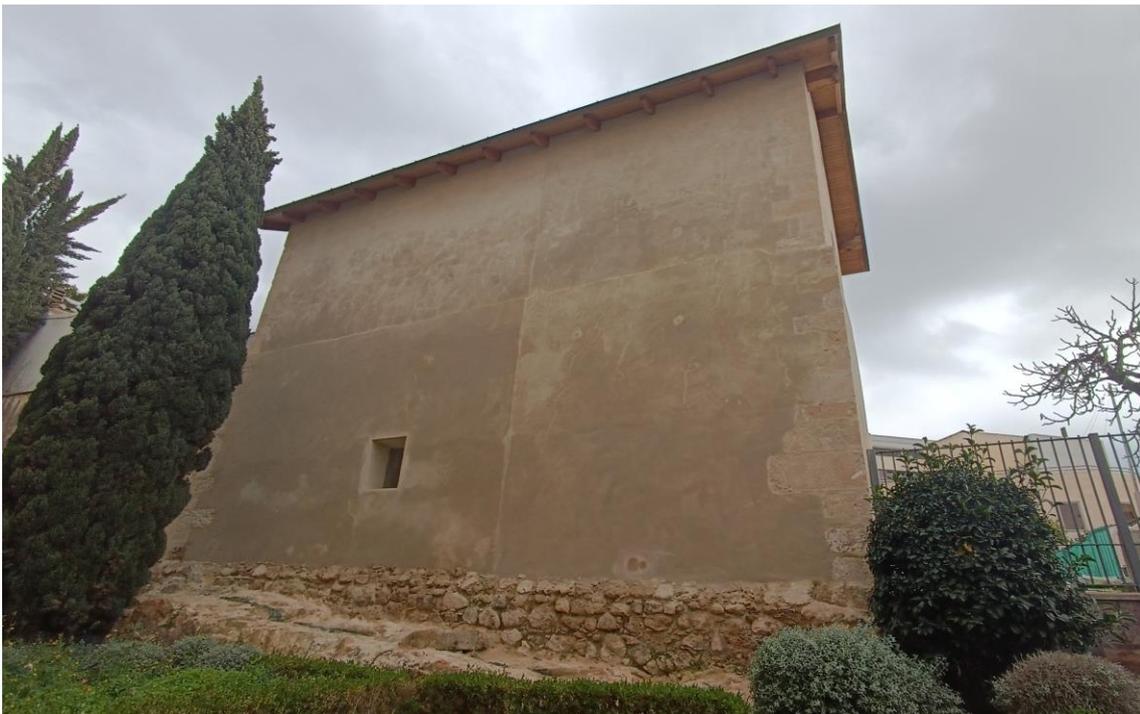
En la fachada oeste se han documentado algunos sillares esgrafiados en las esquinas NO y SO.

Vista de la fachada oeste restaurada

Los trabajos de restauración han constado, igualmente, de dos fases: limpieza y consolidación. Para ello, comenzaron con el picado del anterior revoco empleado en los paramentos. Tras la limpieza de toda la zona exterior se procedió a una reposición exterior de volúmenes perdidos, integrando los restos de enlucido esgrafiado.

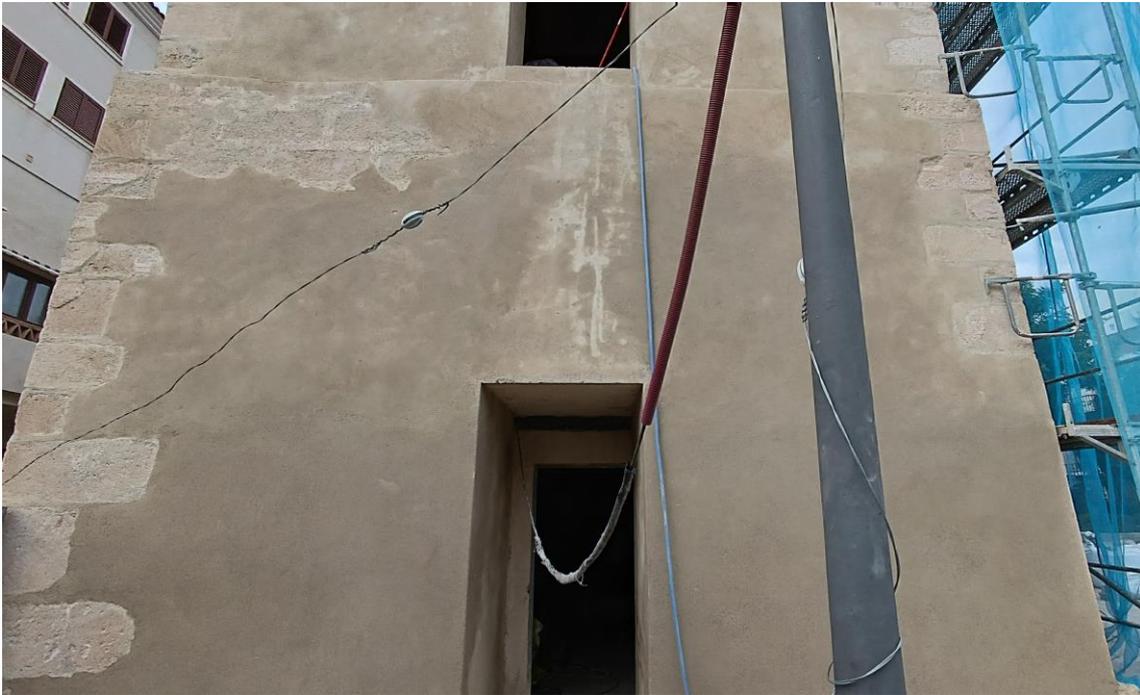
En la fachada sur también se han documentado algunos sillares esgrafiados en ambas esquinas, además de restos de enlucido esgrafiado con falso despiece de sillares en la mitad SO de la planta baja.

Fachada sur restaurada

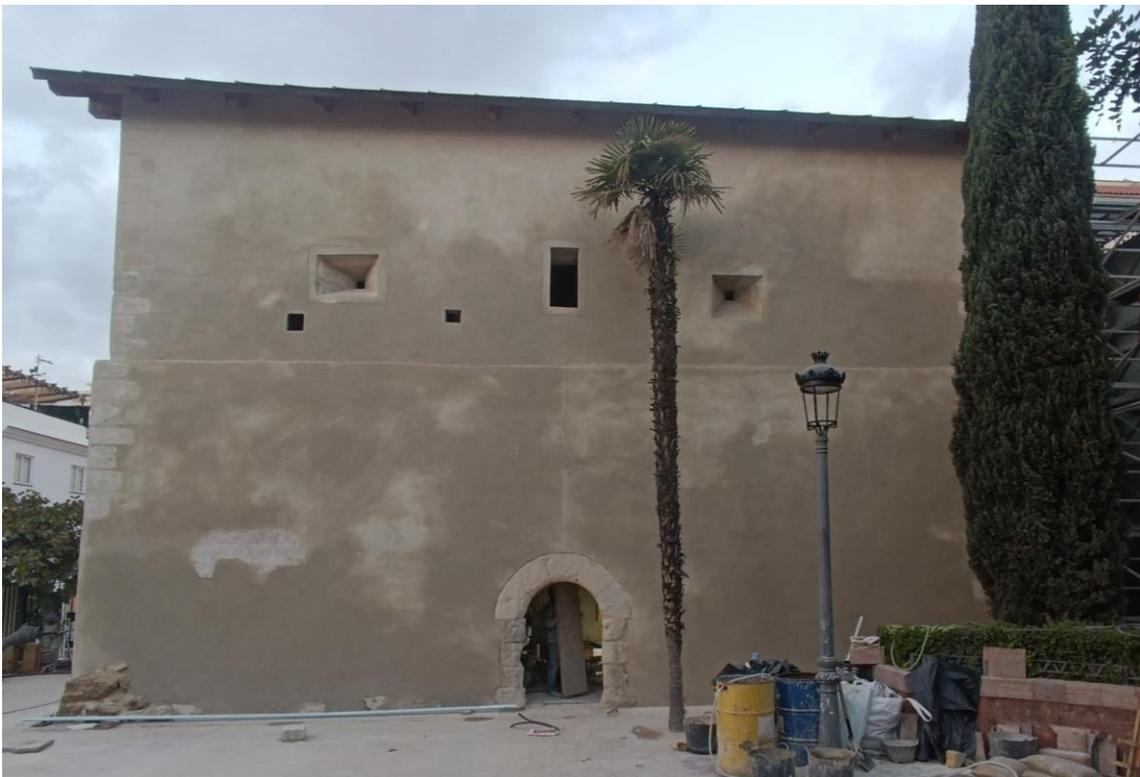
En la fachada este no se han detectado nuevos restos de enlucido original, salvo el paño conservado de la anterior intervención y los restos de la esquina NE.

Fachada este restaurada

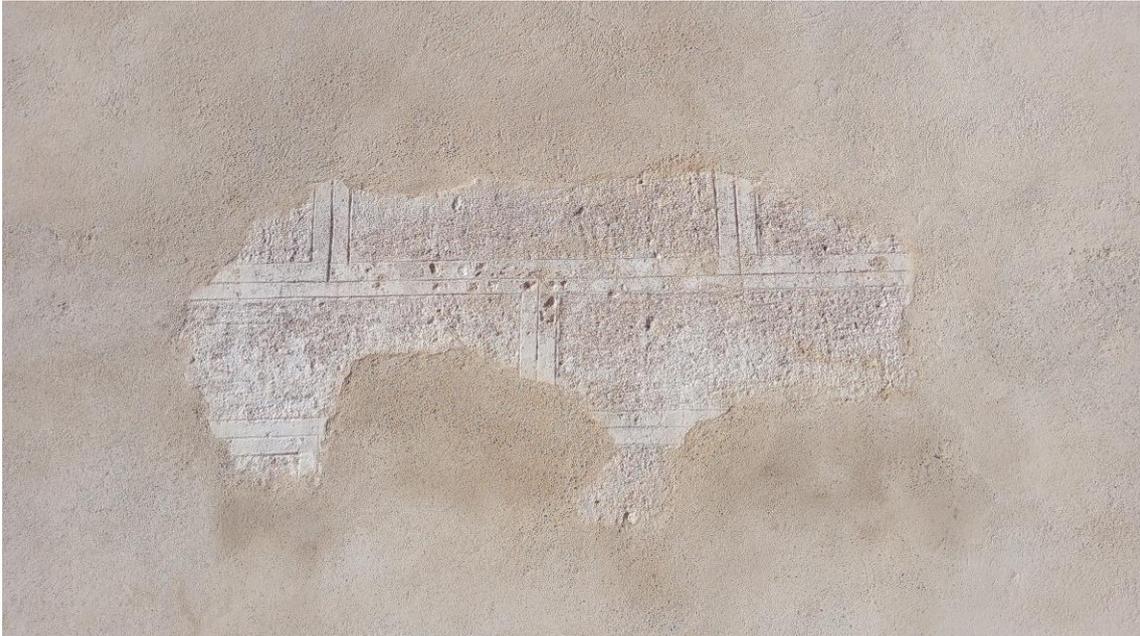
Restos del enlucido original esgrafiado

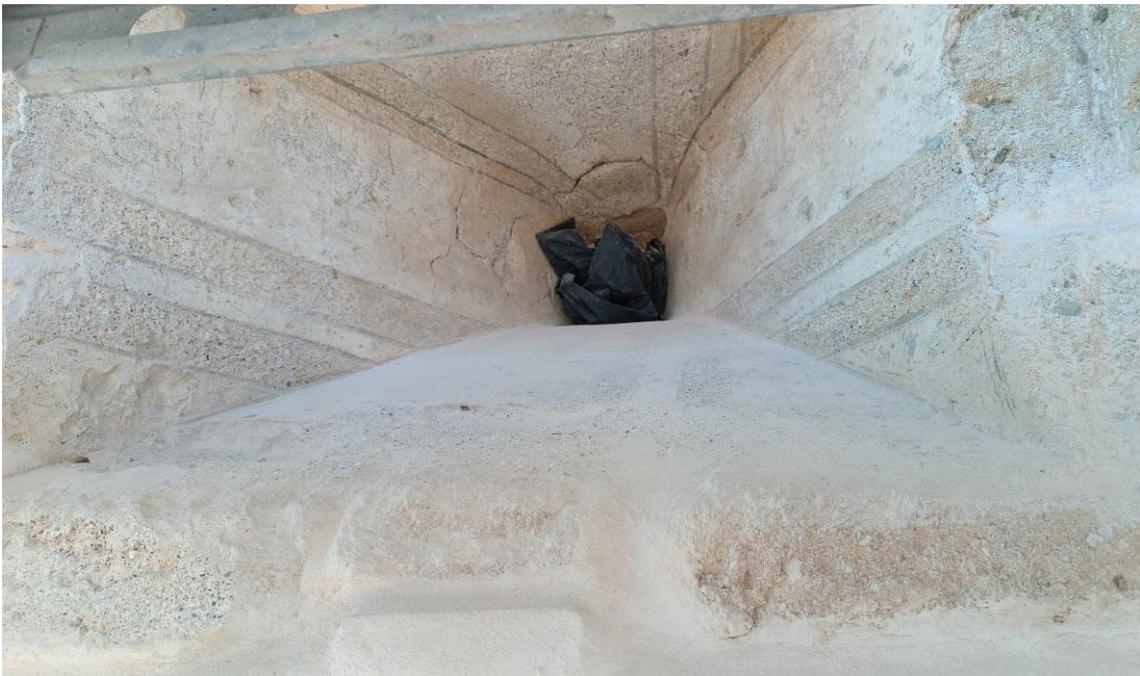
A destacar como novedad la presencia de enlucido esgrafiado con pinturas en ocre en las ventanas abocinadas al exterior, detectándose un pequeño tramo del acabado de enlucido exterior en la franja inferior de la ventana SE.

Ventana abocinada al exterior con esgrafiado, pintura ocre y enlucido original

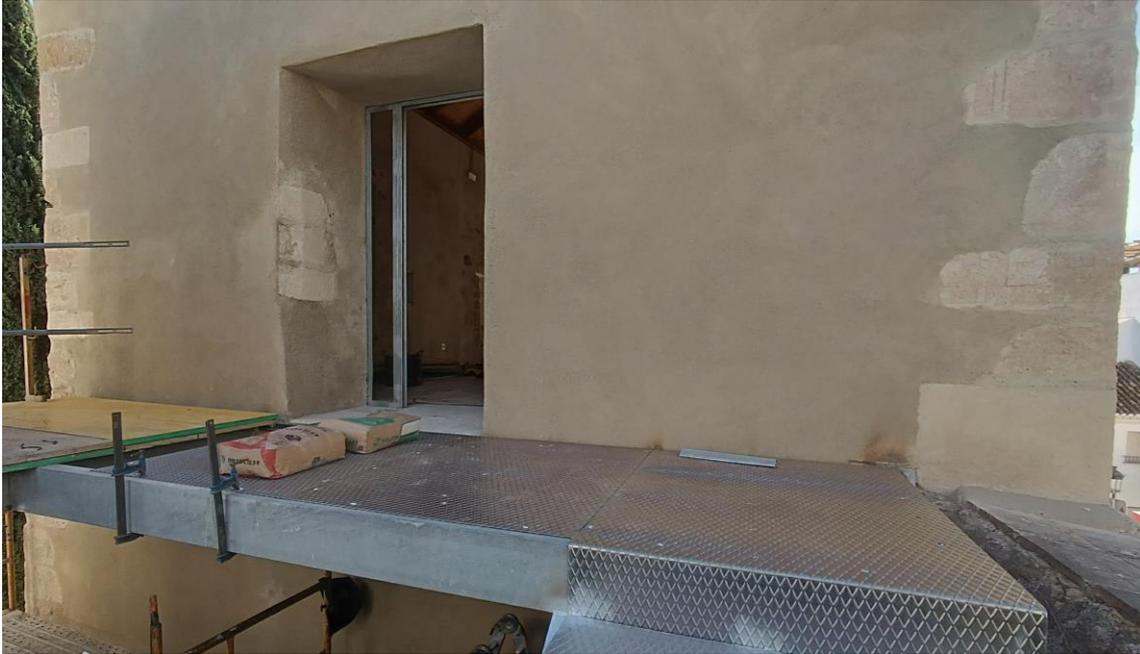
En la fachada norte también se han recuperado algunos sillares esgrafiados en ambas esquinas. Además, se ha reintegrado el vano de acceso original al patio trasero, donde se documentaron sillares en la jamba este y restos de enlucido en la oeste. Señalar también la existencia de un paño con restos del enlucido de falso aparejo de sillares en la planta baja.

Planta alta de la fachada norte

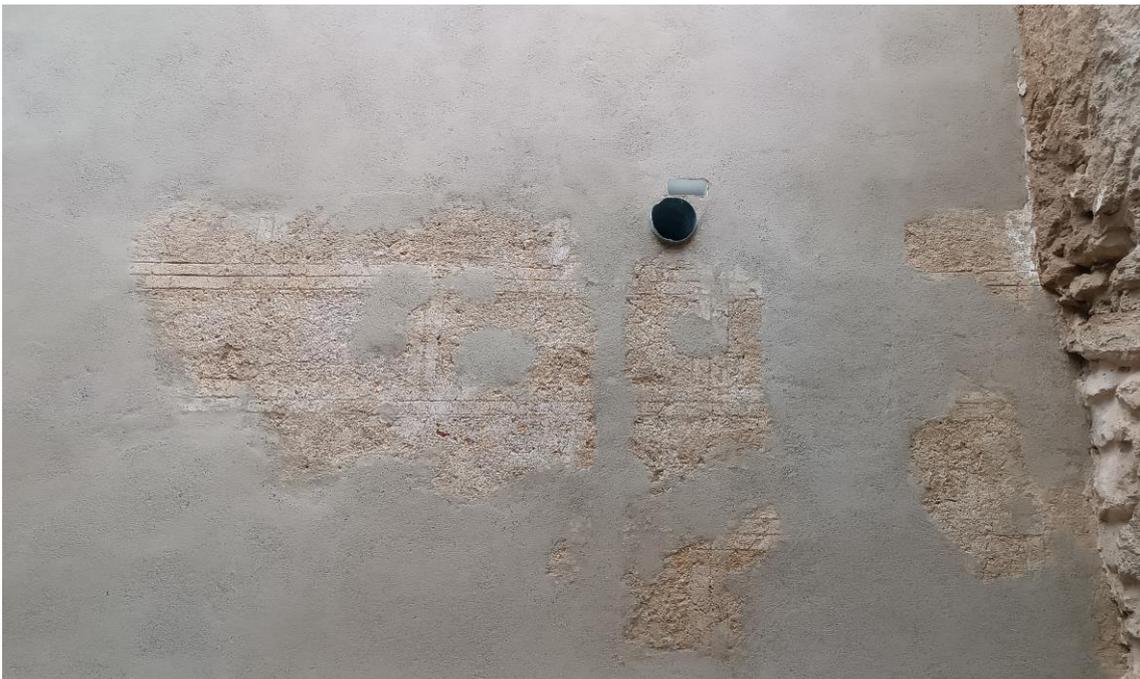
Detalle del esgrafiado de falsos sillares

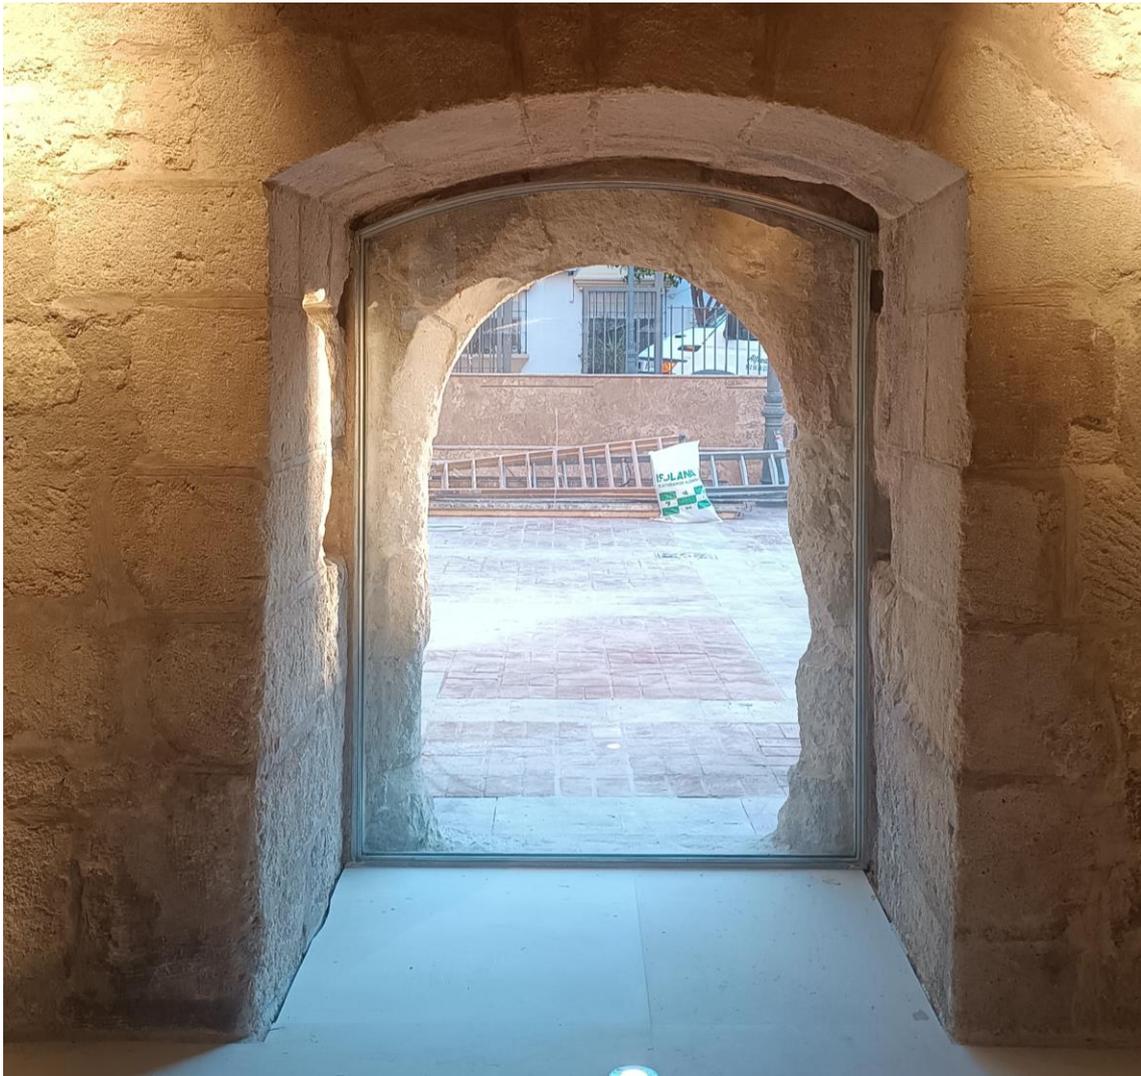
Puerta principal (fachada este)

Se han acristalado con doble cristal de seguridad con cámara intermedia y perfilaría fija de acero inoxidable las ventanas de ambas plantas, la puerta central en la fachada este de la planta baja, la puerta sur de la planta alta, así como los óculos del cuerpo superior (fachadas sur y norte).

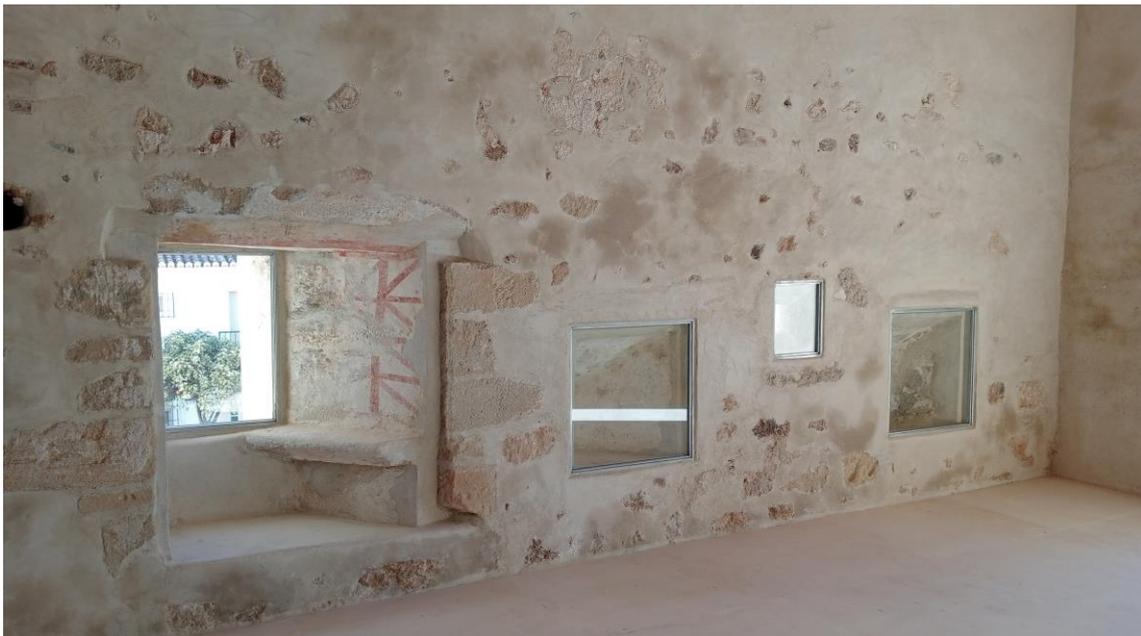
Acristalamiento en la planta superior
