EXCAVACIÓN ARQUEOLÓGICA EN CALLE SAN JUAN Nº 33/CINTERÍA Nº 11 DE MÁLAGA

Astarté-Estudio de Arqueología, S.L.L.

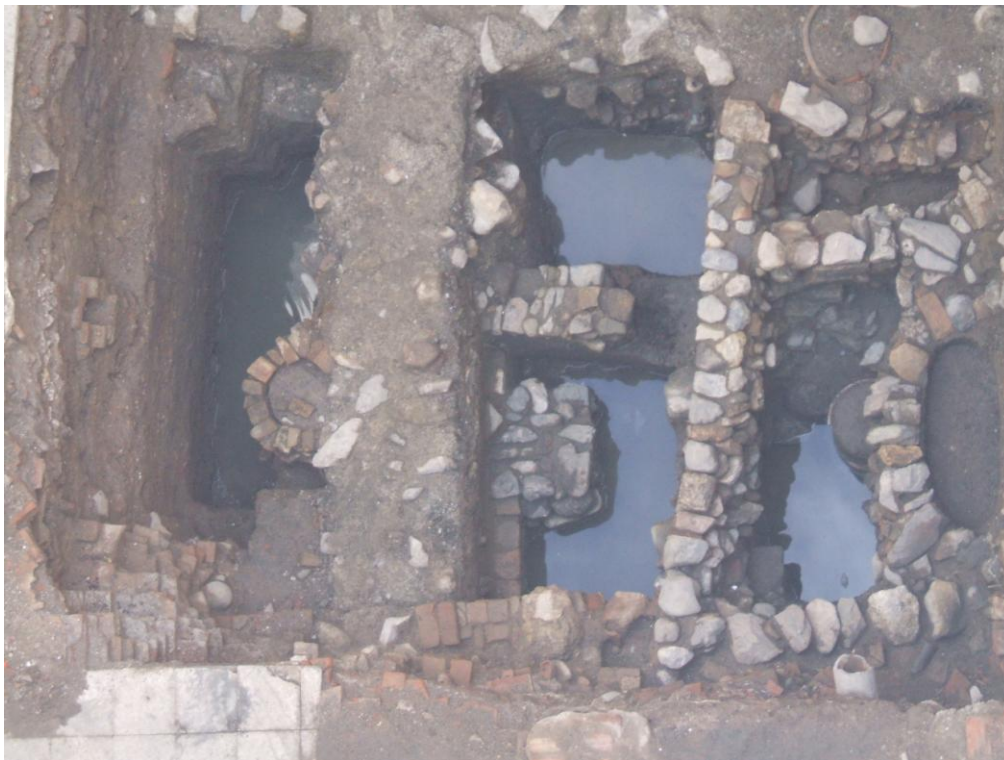
Fotografía nº 1: Vista aérea del corte.
