# VIGILANCIA ARQUEOLÓGICA EN LA “NUEVA CONDUCCIÓN DE ABASTECIMIENTO A EL BURGO DESDE LAS TOMAS EXISTENTES EN EL RÍO TURÓN” EN EL BURGO (MÁLAGA)

***Astarté-Estudio de Arqueología, S.L.L.***

***Resumen:*** *La intervención arqueológica no ha aportado resultados arqueológicos positivos.*

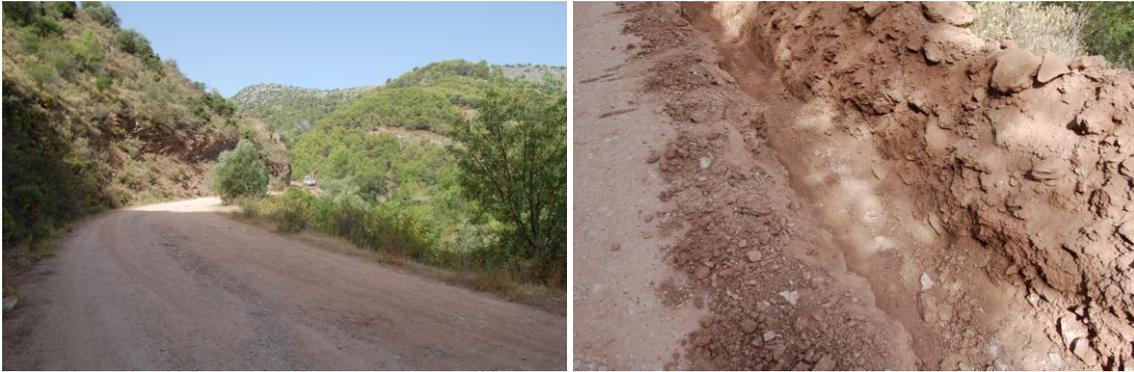
Láminas 1-2. Carril y zanja con UE 001 y UE 002.

Los trabajos se iniciaron en un carril de tierra que discurre hasta la zona recreativa de la Fuensanta, rodeando parte de la sierra de El Burgo. El punto de inicio se sitúa a unos tres kilómetros del pueblo y a una altura de unos 600 metros. La zanja tiene una anchura aproximada de un metro y una profundidad máxima de un metro. Los perfiles estratigráficos muestran la UE 001, que es un pequeño paquete de albero que cubre todo el camino, con un espesor de no más de 0’10 metros. La siguiente unidad que nos encontramos es UE 002, que aparece hasta el PK 0+600. Esta unidad está compuesta por esquistos de piedra y tierra de coloración rojiza sin que se documente resto arqueológico alguno. Esta unidad se compone de este material debido a los distintos trabajos de barrena realizados durante la construcción del camino. Según vamos avanzando en los trabajos, la UE 002 va desapareciendo paulatinamente y va siendo sustituida por la UE 003, que también va por debajo de UE 001, y está formada por piedra de distinto tamaño y arcilla de coloración amarillenta, apareciendo desde el PK 0+600 hasta el PK 1+100. Esta zona se denomina Cuenca alta

del río Turón, siendo la zona definida visualmente por la segunda presa del río. Tampoco se han documentado restos arqueológicos.

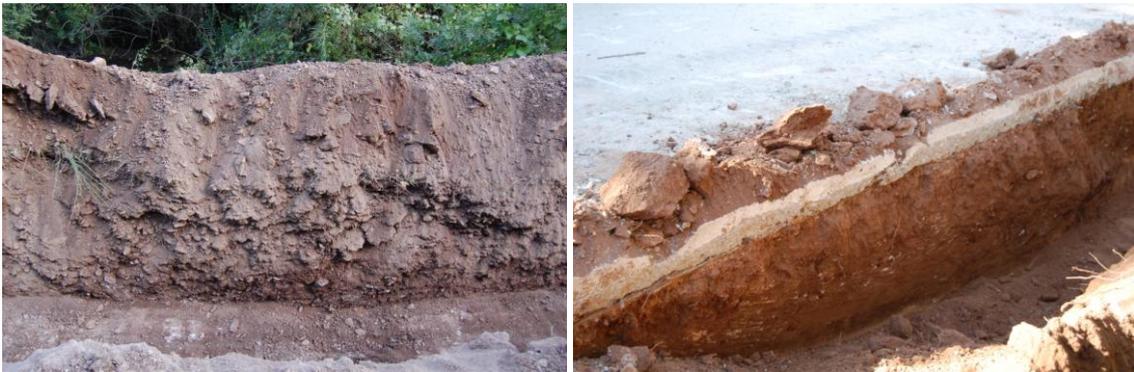
Láminas 3-4. Zanja con UE 004 y UE 010.

Según vamos avanzando en el trazado de la obra y nos vamos acercando a la cuenca del río, la estratigrafía va cambiando, desapareciendo la anterior unidad y siendo sustituida por la UE 004, descrita como arenas rojizas de buena compactación, muy limpia y sin material arqueológico alguno, la cual se desarrolla desde el PK 1+100 al PK 1+400. En una parte del tramo nos encontramos una zona donde el camino se ha reforzado con una capa de hormigón de no más de 0'15 metros, que denominamos UE 010.

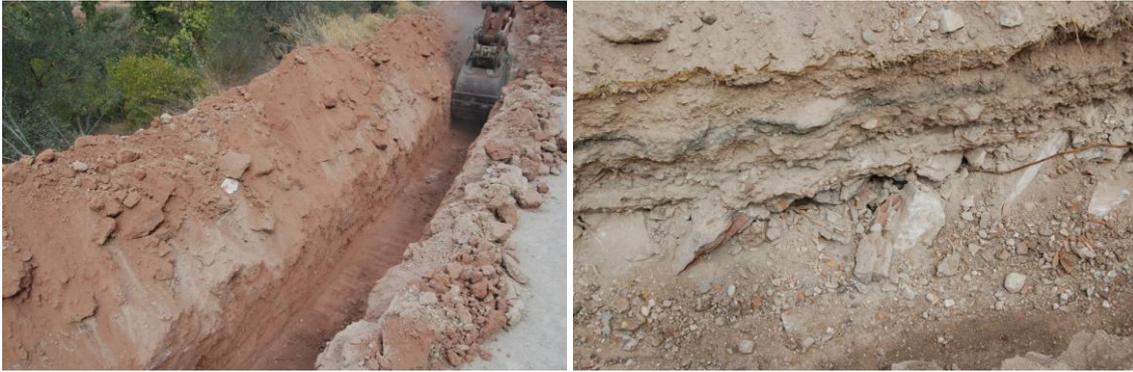
Láminas 5-6. Zanja con UE 005 y UE 006.

Al alejarnos de la cuenca del río la estratigrafía va cambiando. Ahora nos encontramos en una zona de huertos y olivos y el paquete estratigráfico que documentamos es de pequeña piedra disgregada y arcillas rojizas, denominada como UE 005 y situada entre los PK 1+400 y PK 2+200, siendo la unidad más común en la traza. Rompiendo esta unidad nos encontramos con un relleno de escombros contemporáneos con una finalidad de nivelación del terreno. Este estrato tiene una potencia entre 0'60 y 0'80 metros y lo denominamos UE 006. Por debajo de éste localizamos una arcilla de coloración marrón oscuro hasta el fondo de la zanja, con una potencia entre 0'40 y 0'20 metros y denominada como UE 007. No se ha documentado resto arqueológico alguno. Estas unidades se desarrollan entre los PK 2+200 y PK 2+400.

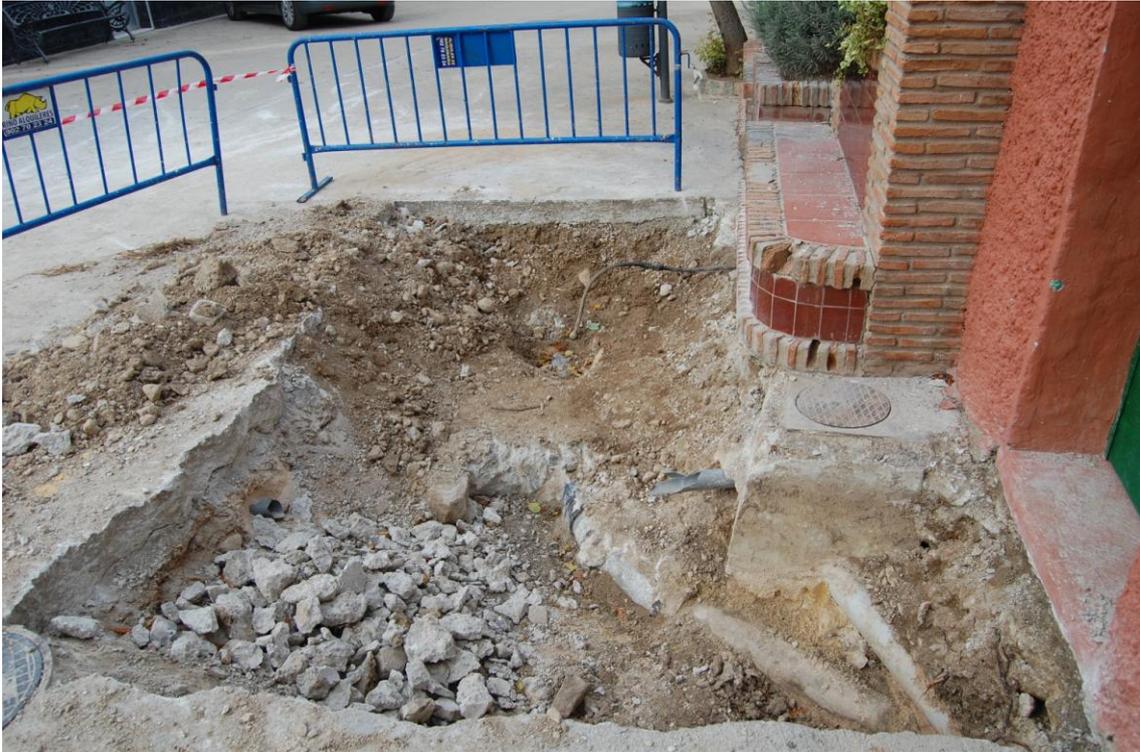
Lámina 7. Cata en la entrada del depósito.

Por último, se ha realizado una cata para comprobar el estado de las tuberías en la entrada del depósito, con unas dimensiones de dos metros por dos metros y 0'80 metros de profundidad y donde no se ha encontrado resto arqueológico alguno, ya que la zona está muy afectada. Las unidades estratigráficas son asimilables a las documentadas en la parte baja del pueblo ya descrita.
