CONTROL ARQUEOLÓGICO EN LA AMPLIACIÓN Y RENOVACIÓN DE REDES DE GAS NATURAL PARA LOS AÑOS 2013-2014 EN ANTEQUERA (MÁLAGA)

DAVID GESTOSO MOROTE
JOSÉ IGNACIO LÓPEZ RODRÍGUEZ
Astarté-Estudio de Arqueología, S.L.L.

***Resumen:** La intervención arqueológica permitió documentar unas estructuras romanas de carácter público en la calle Río.*

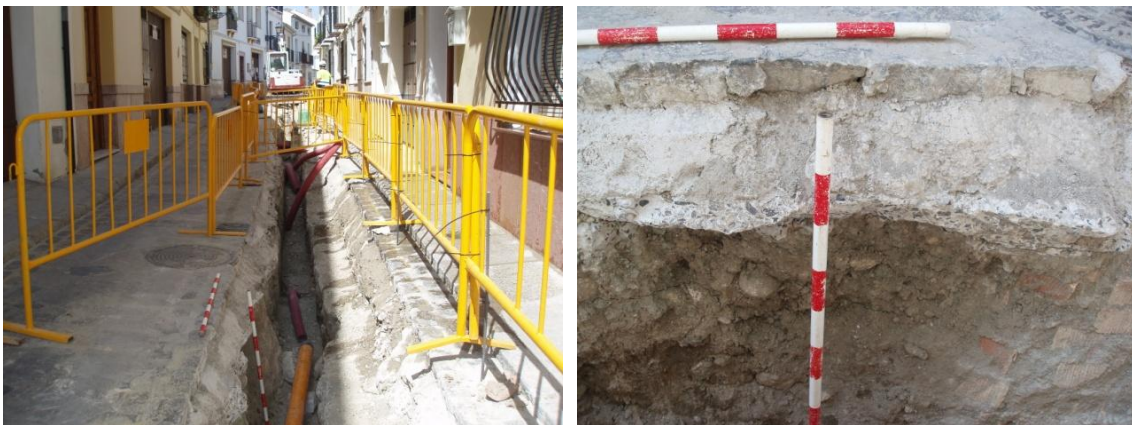
Lámina 1 y 2. Zanja en calle Río.

La única calle con resultados arqueológicos positivos ha sido la **calle Río**, donde se trabaja a finales de junio de 2015, muy cerca de la Alcazaba. Se abre una zanja a lo largo de toda la calle partiendo de la plaza del Carmen. Su longitud es de unos 200 metros, su anchura de 1'50 metros y su profundidad de 1 metro. La traza abarca toda la mitad norte de la calzada. Durante la excavación mecánica de la zanja se localizó a la altura del número 44 un sillar de piedra caliza en posición secundaria que nos puso en alerta sobre la importancia arqueológica de este sector de la obra. El sillar se sacó y se depositó en la nave de los servicios operativos del ayuntamiento de Antequera a instancias del arqueólogo municipal. Inmediatamente después aparecen más sillares, éstos en posición primaria, que conforman un muro localizado en el perfil sur de la zanja a la altura del número 42. A partir del número 33 de la calle va apareciendo un muro realizado en la propia roca hasta el número 29, siempre siguiendo la línea de la zanja. A partir de este número dejan de aparecer vestigios arqueológicos. La estratigrafía general de la calle muestra un nivel de adoquines (UE 001) de 0'10 metros de espesor, un nivel de hormigón de 0'20 metros (UE 002) y un estrato de tierra marrón producto del relleno para nivelar la calle (UE 003) de 0'70 metros de potencia.

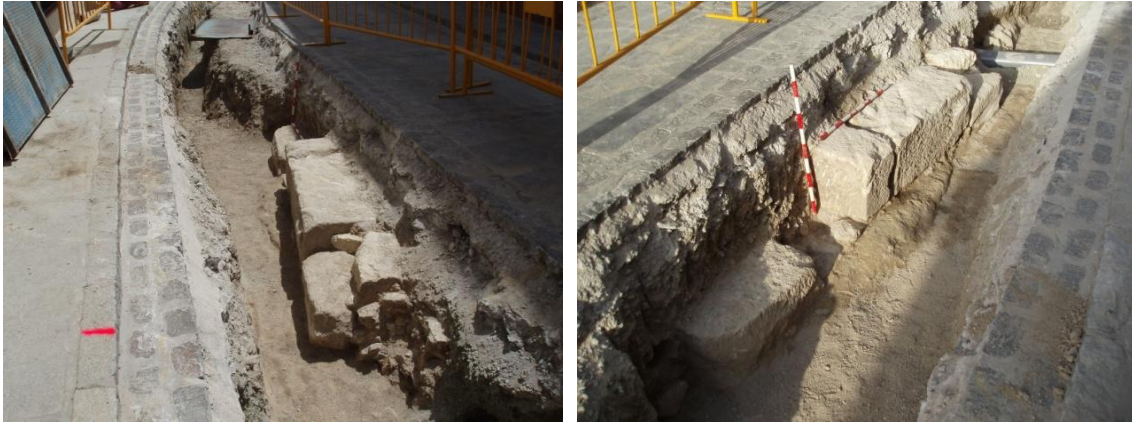
Los sillares documentados (UE 004) conforman una línea que discurre longitudinalmente como la zanja. La longitud total de esta línea de sillares es de 3'70 metros, hallándose su cota más alta a una profundidad de -0'40 metros desde la espina de la calzada. Se trata de una hilada de 4 sillares dispuestos a soga y tizón, aunque podemos hablar de dos partes. Por un lado tenemos tres sillares unidos y continuos, con una cota similar, y por otro un sillar a una cota menor (-0'75 metros) unido a los anteriores por un pequeño tramo de mampostería sin labrar. Podemos

observar que la zona central se asienta sobre la roca del terreno, por lo que se trata de la primera hilada. En el extremo opuesto encontramos dos hiladas con un pequeño sillar irregular sobre la primera hilada.

Lámina 3 y 4. Estructura de sillares UE 004 en calle Río.

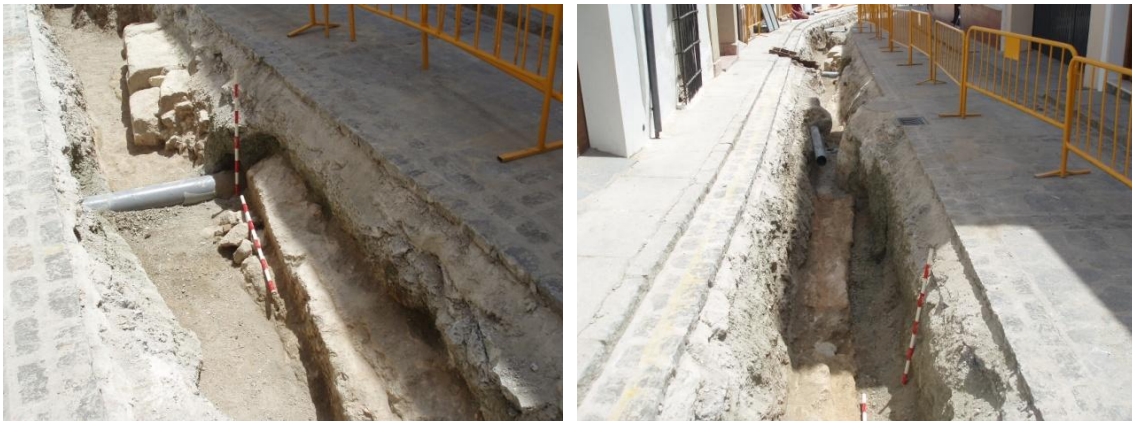
Lámina 5 y 6. Estructura de sillares UE 004 y muro UE 005 en calle Río.

A 1'30 metros de distancia hacia el oeste, y retranqueada casi un metro, aparece la línea de un muro labrado en la propia roca, de coloración rojiza (UE 005). Tiene una longitud de 16 metros, una anchura media de 0'60 metros y una profundidad en el punto donde se ha bajado más de 0'50 metros. Su línea no es regular, por lo que parece que se va adaptando a las curvas de nivel del terreno. A mediación del mismo falta un pequeño tramo por la afección de un registro actual.

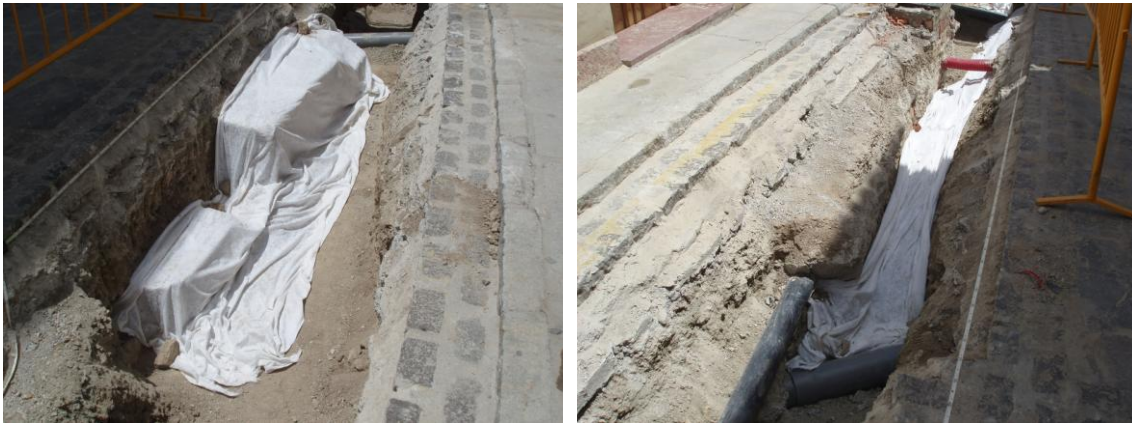
Lámina 10 y 11. Proceso de cubrición de los restos con tela geotextil.

A propuesta de las autoridades competentes, los restos hallados, una vez correctamente documentados, se han protegido in situ mediante cubrición con una tela geotextil, una capa de grava de al menos 10 centímetros encima, una capa de albero y una capa de hormigón, ajustándonos también a las necesidades de cubrición de la propia obra.
