EXCAVACIÓN ARQUEOLÓGICA EN LA CALLE CERROJO Nº 4-12 DE MÁLAGA.

DAVID GESTOSO MOROTE
JOSÉ IGNACIO LÓPEZ RODRÍGUEZ
Astarté-Estudio de Arqueología

RESULTADOS DE LA INTERVENCIÓN.

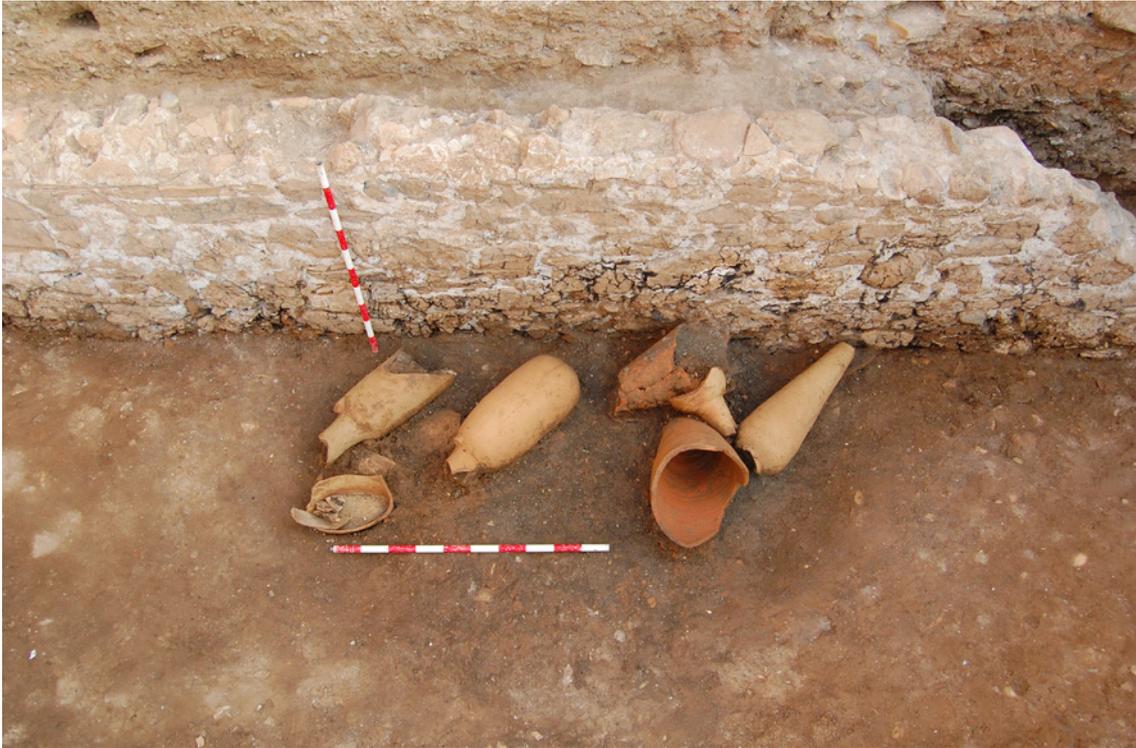
Lámina 1. Área de necrópolis del siglo II.

A mediados del siglo II se cierra un espacio rectangular que hemos denominado área funeraria mediante dos muros. Uno es de pequeña y mediana mampostería ligada con una argamasa rica en arena y parece apoyarse en el muro de sillares descrito anteriormente, aunque la afección de un muro musulmán impide ver el punto de contacto. Aparece desmontado en algunas de sus hiladas superiores aunque conserva como mínimo una altura de 1'43 metros, ya que no se llegó a su base, y una longitud de 3'71 metros. El segundo muro hace esquina con el anterior y es de pequeña y mediana mampostería con ligante de *opus caementicium*, con una altura como mínimo de 1'61 metros, una longitud de 7'38 metros y conserva el remate superior en forma de prisma, por lo que está completo.

En el interior de este espacio funerario se han podido documentar 11 tumbas o complejos funerarios y los restos de un monumento funerario (MF 001). Se han diferenciado tres niveles de enterramiento en función de la estratigrafía y de sus ajuares (dos del siglo II y uno del siglo III). Además, relacionadas con el nivel 2 de enterramientos se hallaron cinco ánforas semicompletas, más el fondo plano y ovoide de otro recipiente, que fueron depositadas allí intencionadamente. Aparecen todas con la misma alineación excepto una, lo que pudiera corresponder a que estaban juntas situadas de pie y apoyadas en el muro y que al caer quedaron así o que se depositaron en el suelo de esta manera.

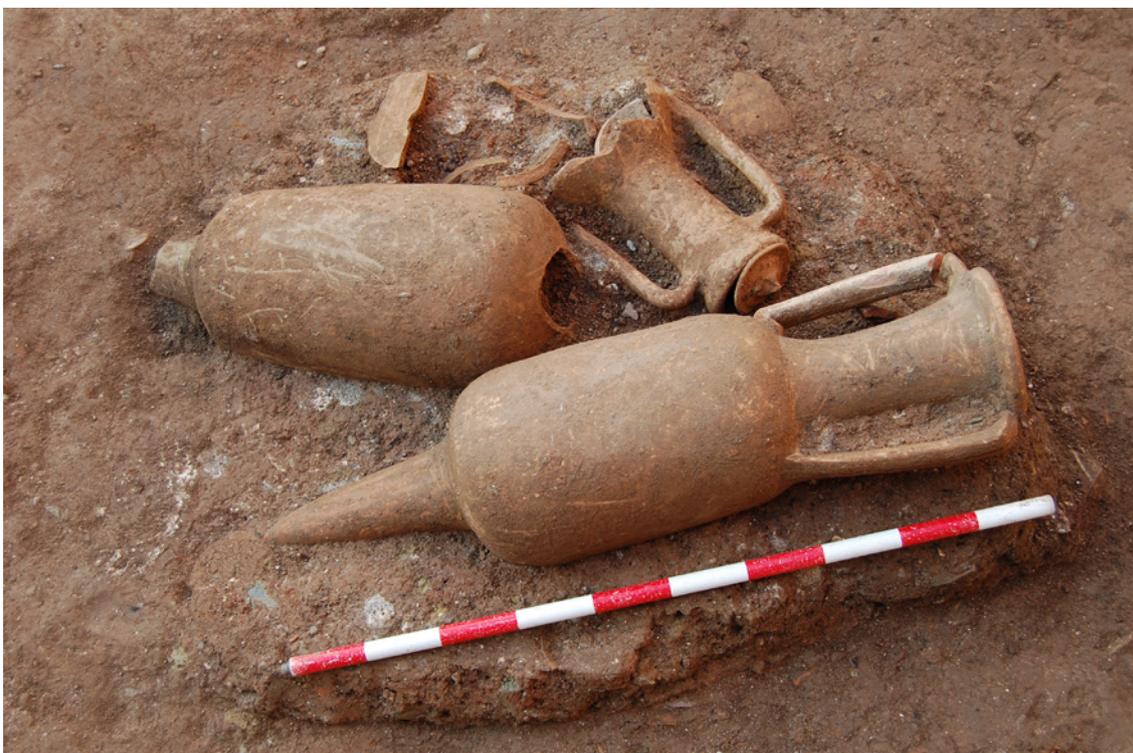
Lámina 2. Ánforas en el Área de necrópolis del siglo III.

En una segunda fase constructiva se reparó el cierre del área funeraria mediante un muro que continúa el existente, aunque de distinta fábrica. Se trata ahora de un muro elaborado con pequeños sillares en la base y diferentes hiladas de ímbrices que se extiende hacia el este del corte. El cierre del recinto hacia el este no se ha localizado por quedar fuera del corte C-1. Junto al muro original y cerca de él se encontraron un ánfora completa y cuatro semicompletas que están en relación con este último nivel de enterramientos.

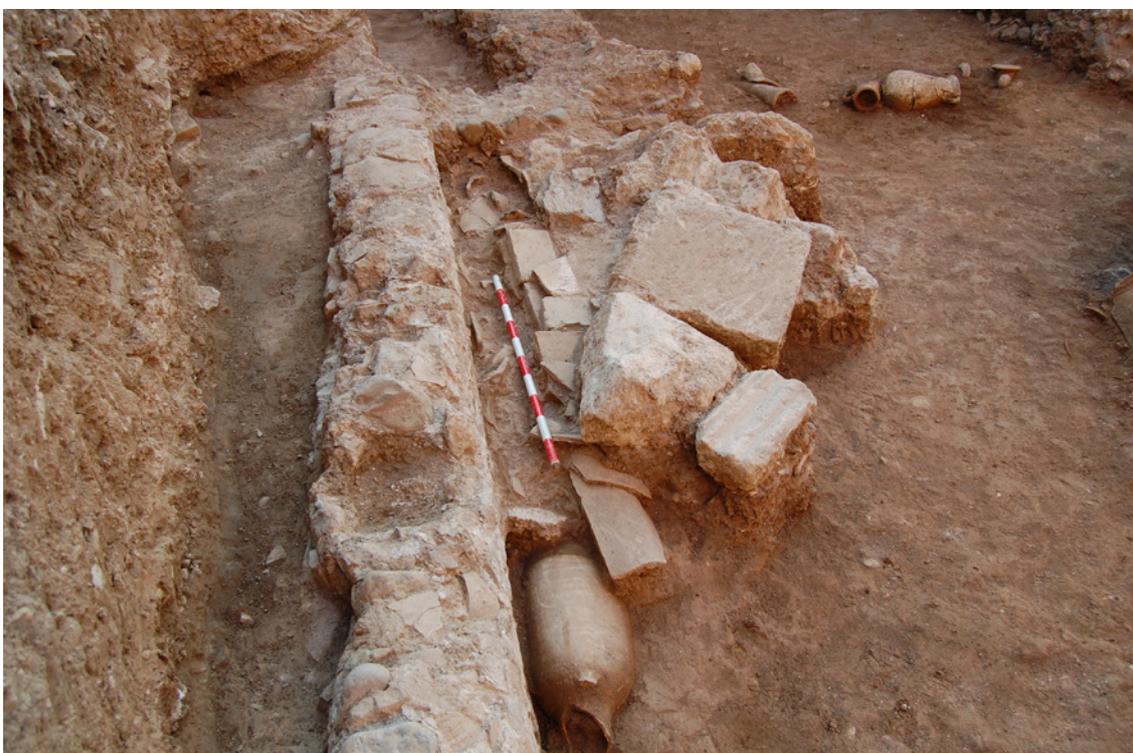
Lámina 3. Monumento funerario y ánforas en el Área de necrópolis del siglo III.

Además de las tumbas se halló un nivel de derrumbe con los restos de un monumento funerario (MF 001). Se trata de diversas piezas de piedra arenisca entre las que se puede reconocer una base cuadrangular moldurada embellecida con una capa de yeso, una pequeña moldura, un bloque paralelepípedo y restos de otros bloques, como un posible remate en prisma. Correspondería a alguna de las tumbas halladas en este nivel.

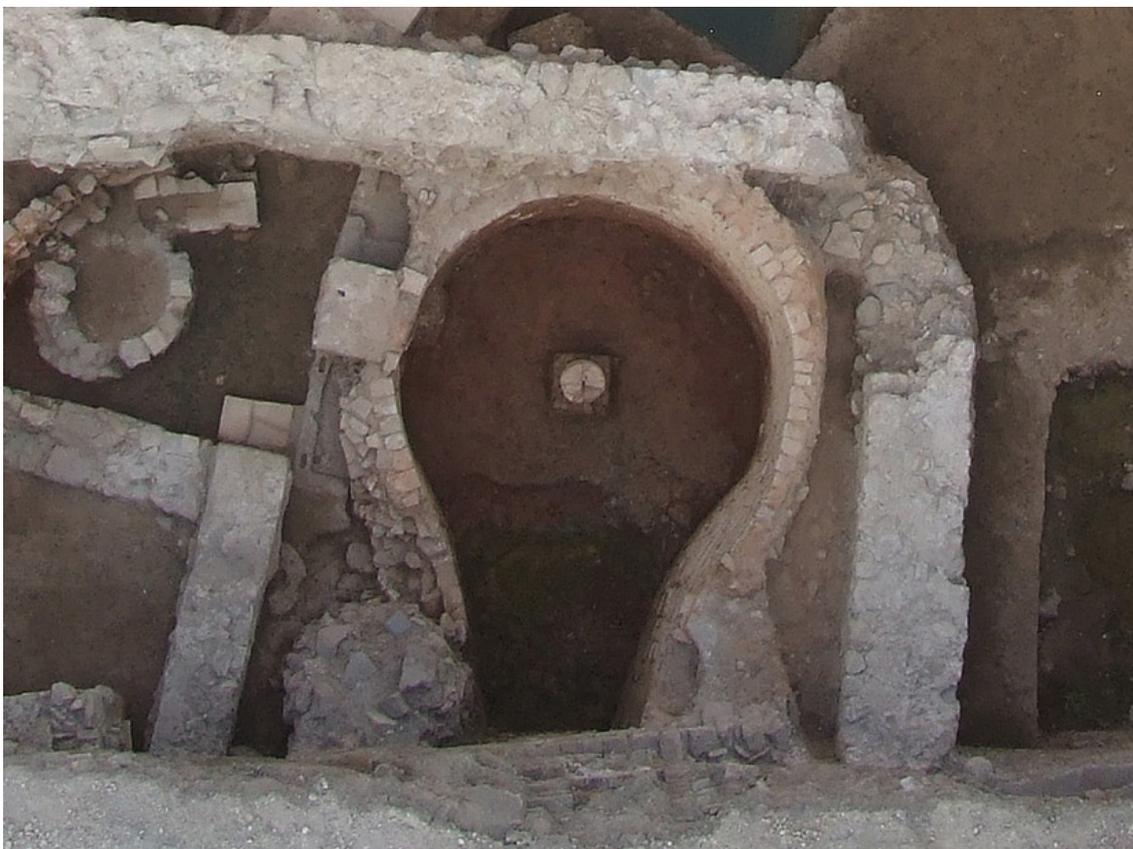
Lámina 4. Horno 1 del Primer complejo alfarero (siglos III-IV).

El **Horno 1** se excavó en el terreno, está realizado en ladrillos refractarios y consta de un *prae-furnium* y una cámara de planta circular, con un perfil longitudinal de 3'93 metros. La entrada del *prae-furnium* tiene una anchura de 0'95 metros. La cámara de combustión conserva *in situ* un pilar central de ladrillo de base cuadrada y desarrollo cilíndrico que sustentaría la parrilla. El diámetro interior de la cámara es de 2'87 metros y la altura conservada de sus muros es de 1'25 metros. En su interior se hallaron restos de pilares cuadrangulares de ladrillo caídos y el suelo de arcilla rubefactada en buen estado de conservación, donde, sin embargo, no se documenta huella alguna de la ubicación de dichos pilares, por lo que podrían corresponder a cualquiera de los otros hornos, donde no se ha hallado ningún pilar. Este estrato de colmatación del interior del horno se fecha en el siglo IV (desde el segundo cuarto) a partir de materiales de TSA D, como las formas Hayes 59A y 61A, y el ánfora Keay 19.

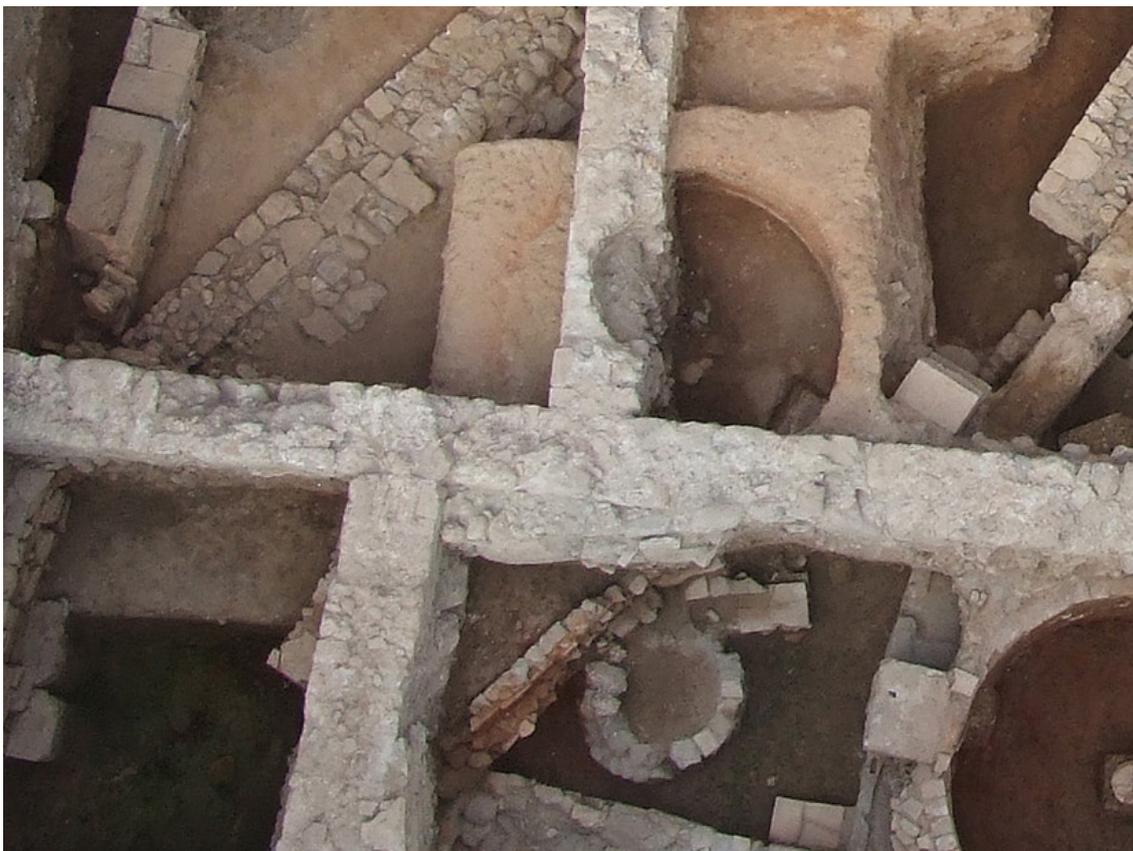
Lámina 5. Horno 2 del Primer complejo alfarero (siglos III-IV).

El **Horno 2** presenta un *prae-furnium* alargado y realizado en ladrillos que se va abriendo desde su entrada y una cámara circular excavada en el terreno con una base de cuatro hiladas de ladrillos sobre la que se alza la pared de arcilla rubefactada. Longitudinalmente el horno mide 4'89 metros, conserva una altura de 0'78 metros, la cámara tiene un diámetro interior de 2'48 metros y la entrada del *prae-furnium* tiene una anchura de 1'02 metros. Conserva el suelo de la cámara de arcilla rubefactada, aunque se encuentra parcialmente roto por la afección de un pozo moderno. El estrato de colmatación del interior del horno queda fechado en el siglo IV (desde el segundo

cuarto) a partir de materiales de TSA D, como las formas Hayes 59A y 61A, el plato Ostia III, 332 y las ánforas Keay 13 y 19.

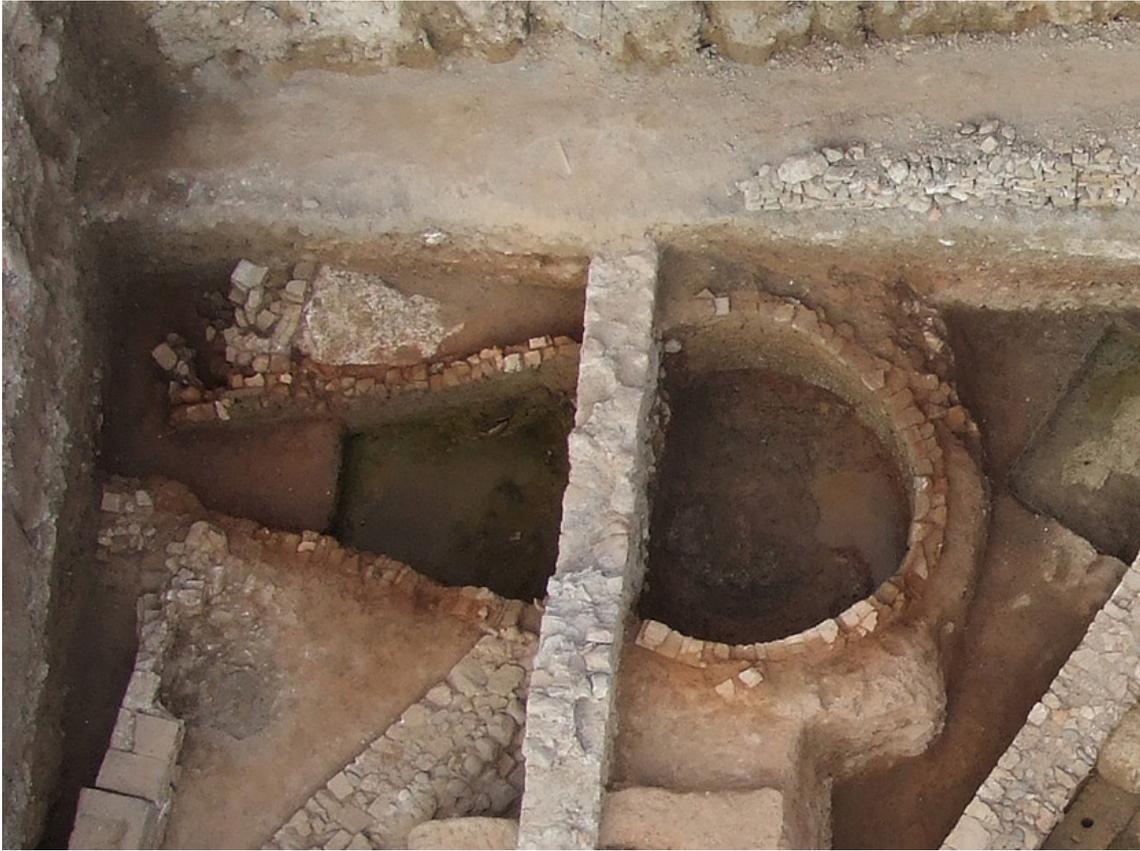
Lámina 6. Horno 4 del Primer complejo alfarero (siglos III-IV).

El **Horno 4** presenta una tipología constructiva similar al 1, ya que se realizó a base de ladrillos refractarios, aunque con una planta más piriforme, y consta de un *praeurnium* alargado de 0'76 metros de ancho en su boca que se va ensanchando y una cámara circular. Longitudinalmente mide 6'85 metros, el diámetro interior de la cámara es de 2'99 metros y la altura conservada de su muro de 1'48 metros. Las paredes del *praeurnium* son verticales en su base y a medida que ascienden se van inclinando al interior, lo que indica que se cerraba en forma de bóveda de cañón. La cámara de combustión conserva el suelo de arcilla rubefactada, aunque en el centro aparece roto por la afección de un pequeño pozo. El estrato de colmatación del interior del horno queda fechado en el siglo IV (segunda mitad) a partir de materiales de TSA D, como las formas Hayes 59/67, 59A y 61A, el plato Ostia III, 170, la cazuela Ostia III, 108 y las ánforas Keay 13 y 19. Otras estructuras aparecen asociadas al horno, como es un muro realizado con un sillar reutilizado y ladrillos, que cierra desde el *praeurnium* un espacio hacia el este, un murete o atarjea adosada en el lado opuesto del *praeurnium* y un pequeño suelo del cal unido a ésta y al exterior del horno.

estructuras preexistentes. El Horno 3 queda sobre el muro que cerraba los laterales del Horno 4, por lo que ya había perdido su función. El Horno 6, el más al norte, amortiza la estructura E-VII. Se construye el denominado Edificio D, del que hemos identificado tres estancias, probablemente utilizado como almacén de los productos allí elaborados, y el Edificio E (E-IV), con un probable uso como contenedor de agua a tenor de los restos de *opus signinum* hallados en su interior y de un desagüe en uno de sus muros.

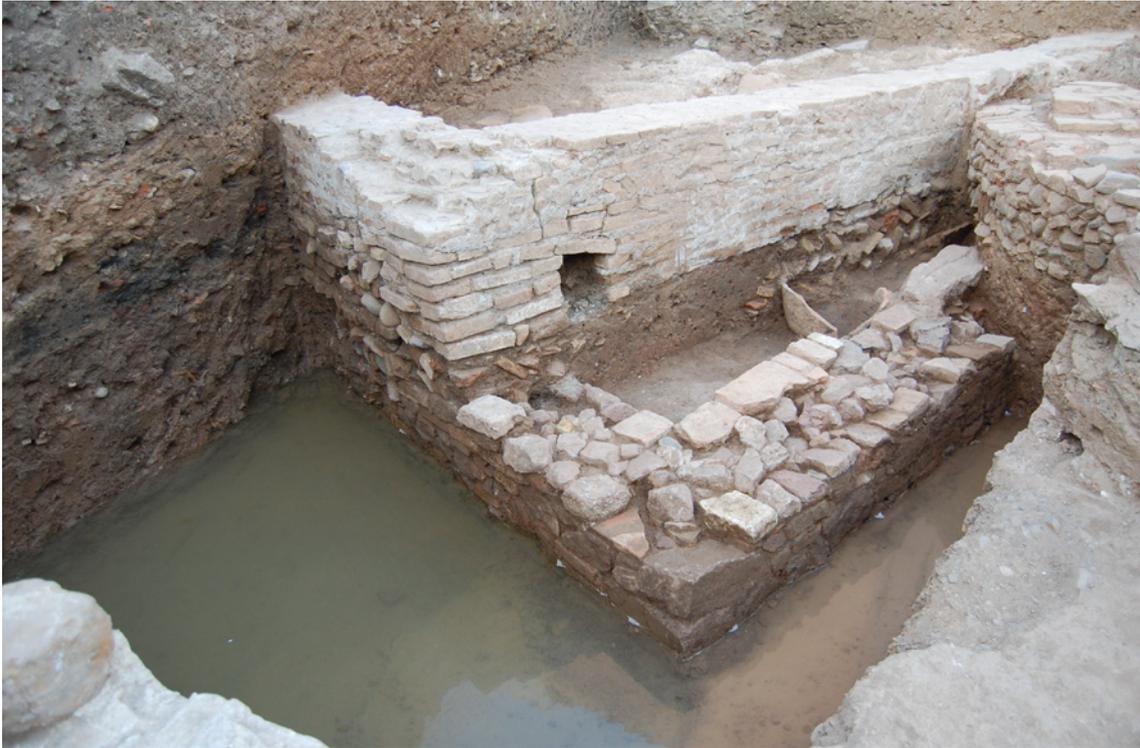
Lámina 7. Estancia E-VII amortizada por el Edificio E con desagüe.

En el sondeo 1/C-2 hallamos la esquina de la **Estancia E-VII**, formada por dos muros de ladrillo y mampostería mediana con ligante de *opus caementicium*. En su interior se halló un gran contenedor. En base al nivel de amortización que lo cubre, su construcción estaría en el cambio de siglo III al IV. Quizás sirviera como almacén de las ánforas elaboradas en los hornos.

En la esquina SO del corte C-2 hallamos el **Edificio E**, de planta rectangular y formada por muros de ladrillo y mampostería mediana con ligante de *opus caementicium*. En el interior de esta estancia se hallaron diversos restos de bloques de *opus signinum* rotos y revueltos que podrían corresponder al pavimento que tuvo en su momento, aunque en su estado actual no se ha podido apreciar ninguna nivelación originaria. Uno de los muros tiene un pequeño desagüe en su parte baja, lo que es indicio junto al *opus signinum* de un uso hidráulico de esta estructura (Lámina 7).

En el cambio del siglo III al IV se levantó una estructura (E-VII) que quizás sirviera como almacén de las ánforas elaboradas en los hornos, según parece desprenderse del hallazgo de un ánfora en su interior, aunque la amortización de otra estructura posterior impide documentar el resto de la estructura.

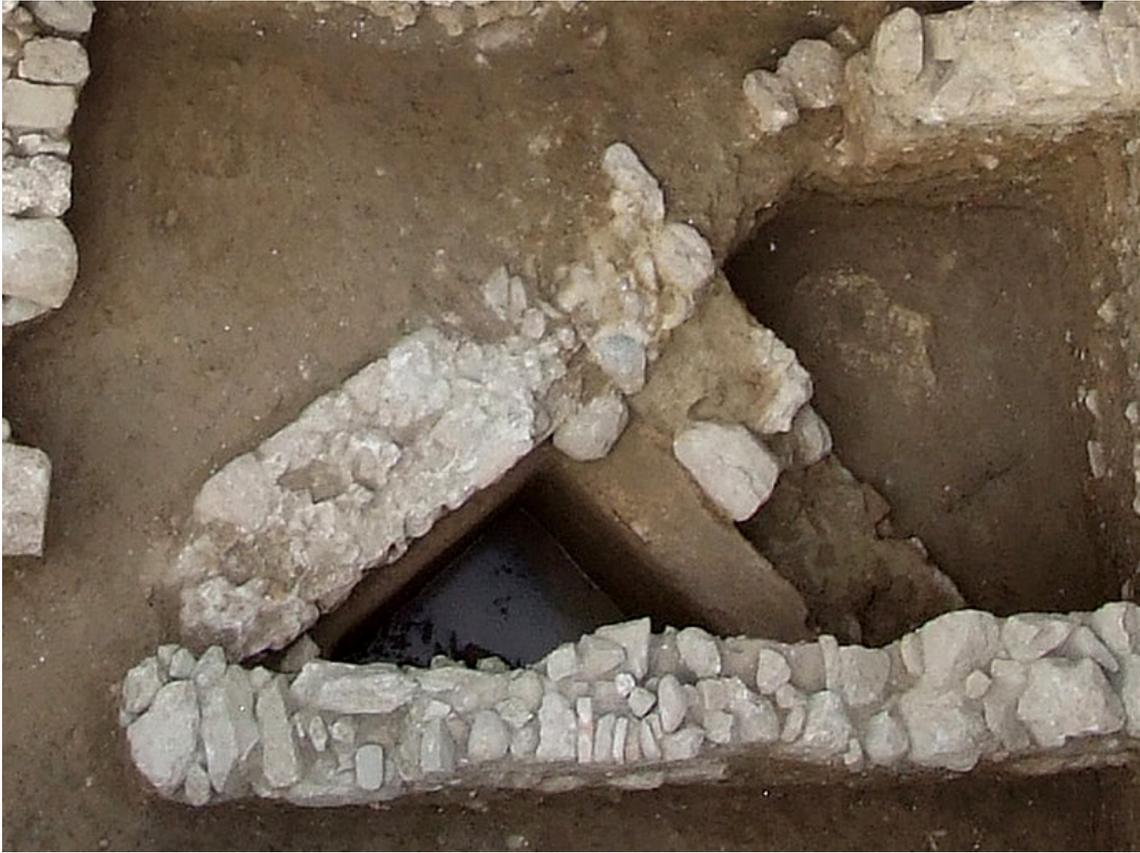
Lámina 8. Pileta del Complejo de salazones (siglo IV).

En el sector norte del corte C-3 se documenta una **Pileta** de salazón de planta rectangular recubierta íntegramente por *opus signinum* como material hidrófugo. Parece que se conserva completa aunque sólo hemos podido documentar la mitad debido a que está amortizada por un muro musulmán. Sí hemos localizado varias esquinas interiores, lo que nos permite establecer sus dimensiones en 1'60 x 1'20 metros, es decir, 1'92 m². La pileta se ve reforzada y rodeada por gruesos muros de mediana mampostería y *opus caementicium*, lo que correspondería, sin duda, a la estructura de un complejo de piletas. En su interior hallamos a media altura un suelo de ladrillos, correspondiente a una reutilización de la pileta en sus últimos momentos de uso. La pileta aparece cubierta por la UE 3014, fechada entre mediados y finales del siglo IV. Otros muros parecen pertenecer también al mismo complejo de piletas. Por último, un suelo de *opus signinum* se ha podido documentar junto a uno de los muros en el sondeo 1/C-3.

Esta fase se fecha en la segunda mitad del siglo IV por materiales como las ánforas Keay 13 y 19, la Dr. 23, las formas de TSA D Hayes 61A, 67 y 78, las cazuelas Ostia III y los platos Ostia I, además de un par de monedas bajoimperiales de Claudio II y Contancio II (337-361).

Durante el siglo IV está en funcionamiento también un complejo de piletas de salazones en la zona noreste de la parcela, es decir, la más cercana al río. De él hemos documentado sólo una pequeña parte al quedar amortizado por estructuras posteriores. Se trata de varios muros con un entramado ortogonal que encierran una pileta rectangular de *opus signinum*. Sin duda, este complejo hay que ponerlo en relación con el alfarero en cuanto a que son actividades dependientes la una de la otra.

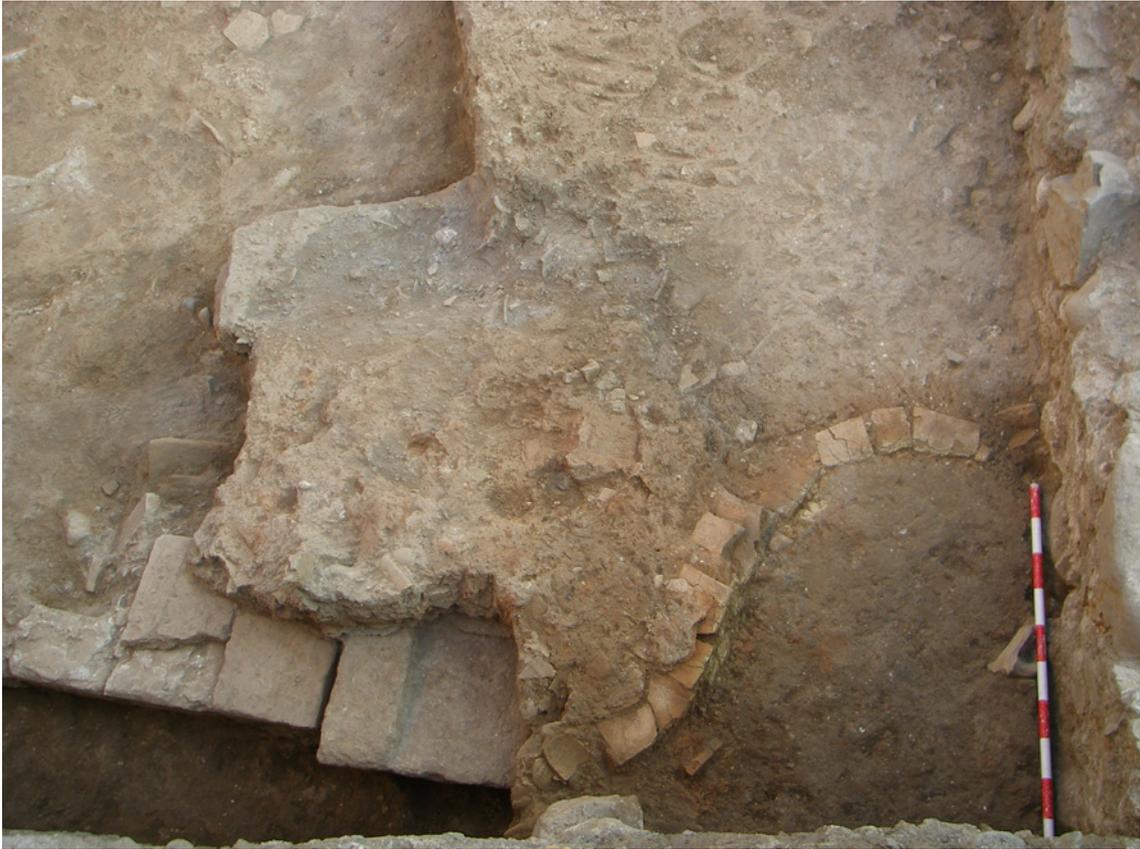
Lámina 9. Horno 3 del Segundo complejo alfarero (siglo IV).

En un segundo momento de utilización de la parcela como figlina se construyen diferentes estructuras (E-I a E-IV), dos nuevos hornos que amortizan algunas de las estructuras anteriores, sin que entre ambas transcurra mucho tiempo, y un espacio pavimentado a modo de calzada. En C-1 hallamos el denominado **Horno 3**, realizado en ladrillo y de reducidas dimensiones. Se encuentra amortizando un muro del Horno 4, cuyo sillar se recorta para adaptarlo a la forma circular del nuevo horno. Conserva diez hiladas de ladrillos y su interior no aportó información destacable para conocer su uso ni su momento de abandono, el cual se ha fijado por el estrato 1022 que lo cubre y la secuencia estratigráfica.

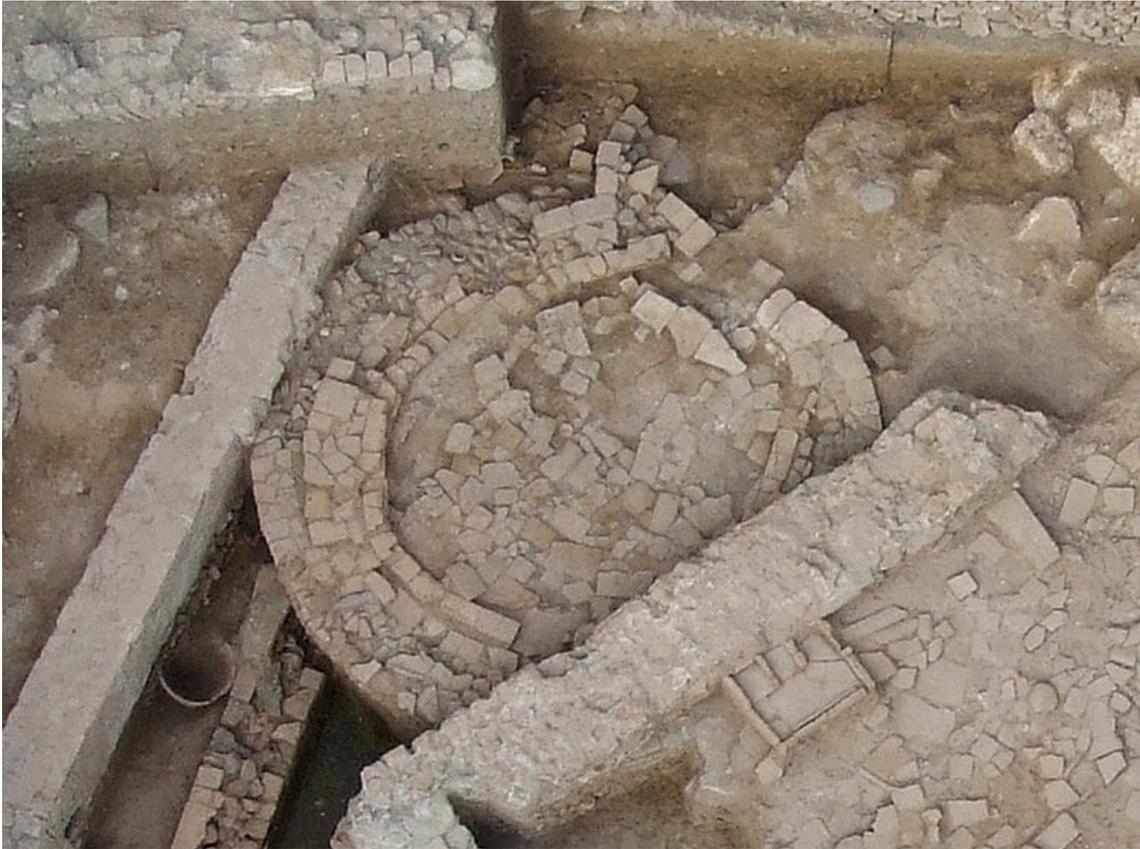
Lámina 10. Horno 6 del Segundo complejo alfarero (siglo IV).

Durante la primera mitad del siglo IV se construyó en el corte C-2 el **Horno 6**, que presenta una tipología diferente al resto de hornos documentados. Se trata de un horno levantado sobre el terreno sobre una cimentación de cantos de río y un pavimento interior de ladrillos. La cámara es pseudocircular, con un diámetro interior de 3'66 metros, y tiene un muro de 0'54 metros de ancho. El *prae-furnium* consiste en una simple entrada en la propia cámara, en un lado que tiene un frente recto. Protegiendo dicha entrada quedan los restos de un muro lateral, que suponemos tendría a ambos lados. Este horno queda amortizado por la UE 2064, fechada en la segunda mitad del siglo IV.

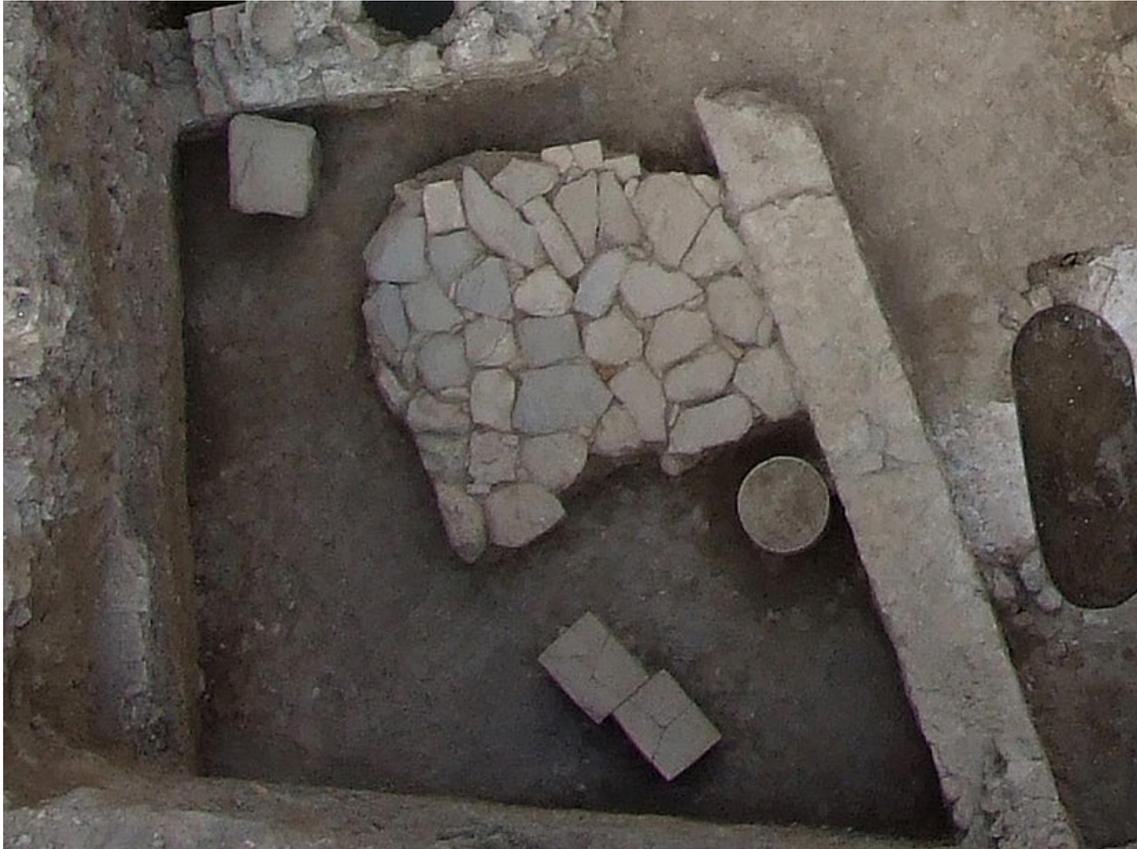
Lámina 11. Pavimento de grandes lajas.

En C-2 también hallamos diferentes estructuras que debemos relacionar con los hornos, por lo que parece que tuvieron un uso como almacenes. En primer lugar hemos identificado una estructura denominada **Edificio D**. La Estancia E-I está conformada por muros de ladrillo, mampostería mediana y *opus caementicium*, debiendo destacar el remate en ambos extremos del muro principal en forma de base cuadrada de ladrillos que podría corresponder con un pilar de sustentación, lo que podría indicar una segunda planta o una cubrición de cierta importancia. El suelo original de dicha estancia no se ha podido documentar debido a que tuvimos que conservar uno posterior. En el ángulo NO de la estancia, que no se ve afectado, queda una potente capa de *opus signinum* disgregado que quizás pudiera corresponder al propio suelo de la estancia. Al exterior de este edificio hallamos un **Pavimento** de grandes lajas calizas, que sin duda cubría un espacio abierto, lo que podríamos interpretar como un espacio de paso, tal vez una calzada.

También se pavimenta, al exterior del Edificio D, un espacio con grandes lajas a modo de calzada urbana. Quizás se trate de una zona de paso entre las diferentes estructuras de todo el complejo. Esta última fase de la figlina se ve completada con diferentes restos de suelos de *opus signinum* aparecidos en diferentes puntos de la parcela.

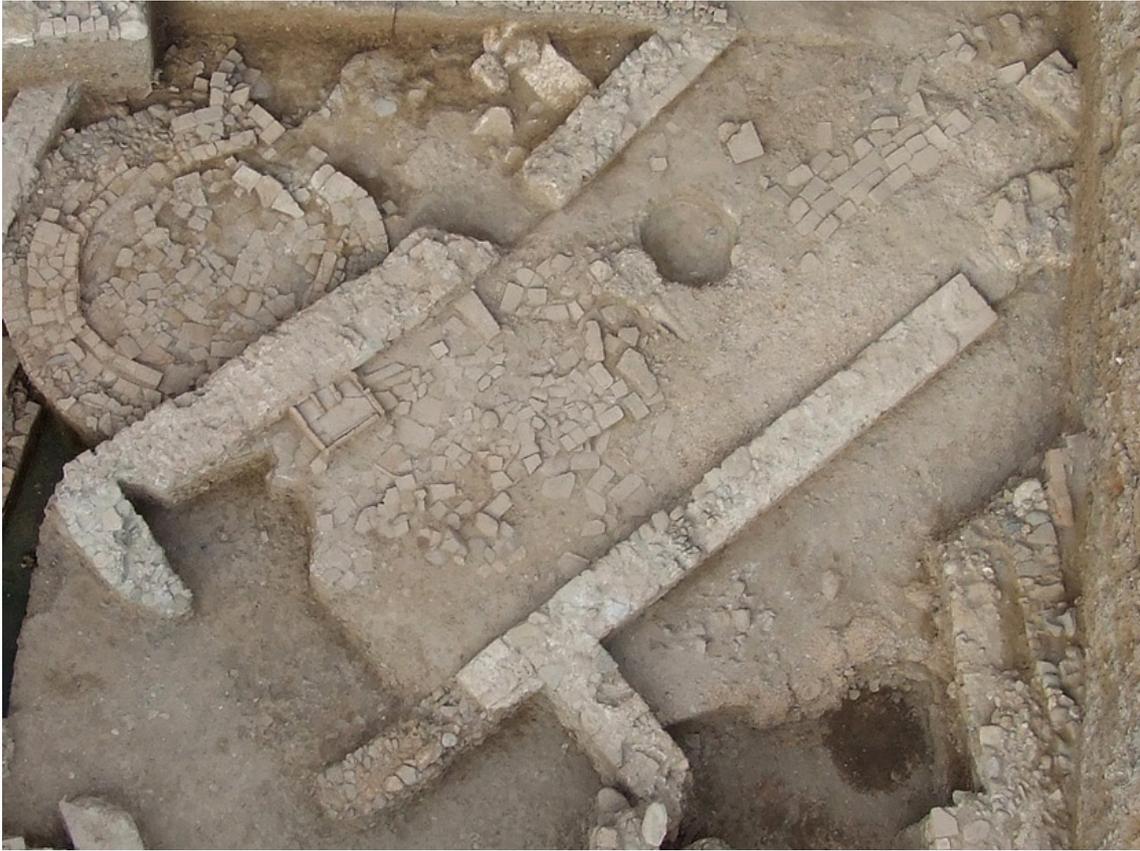
Lámina 12. Estancia E-I (2^a m. Siglo IV).

La última fase de ocupación romana de la parcela corresponde a una reestructuración de algunos de los espacios preexistentes durante la segunda mitad del siglo IV. En C-2 se remodela la **Estancia E-I** continuando la línea del muro 2052 hacia el sur con un nuevo muro de mala factura, aunque no llega a tocar con el anterior, lo que podría corresponder a un vano de acceso. Este muro amortiza el Horno 6, por lo que ya está arrasado en este momento. Sus muros tienen idéntica fábrica a base de pequeña y mediana mampostería con ligante de barro. El interior de esta estancia se pavimenta de manera muy burda con ladrillos dispuestos de forma irregular en unos puntos, con *opus signinum* en otros y con materiales reutilizados, como un pequeño fuste de columna. Además, cabe destacar el hallazgo de un pequeño hogar rectangular realizado con un pequeño bastidor de ladrillos dispuestos verticalmente y un fondo plano con *tegulae*. Se encuentra trabado con el pavimento descrito, adosado al muro y presenta dos ladrillos en vertical a modo de apoyo para los recipientes que se colocaban en el hogar para su cocción.

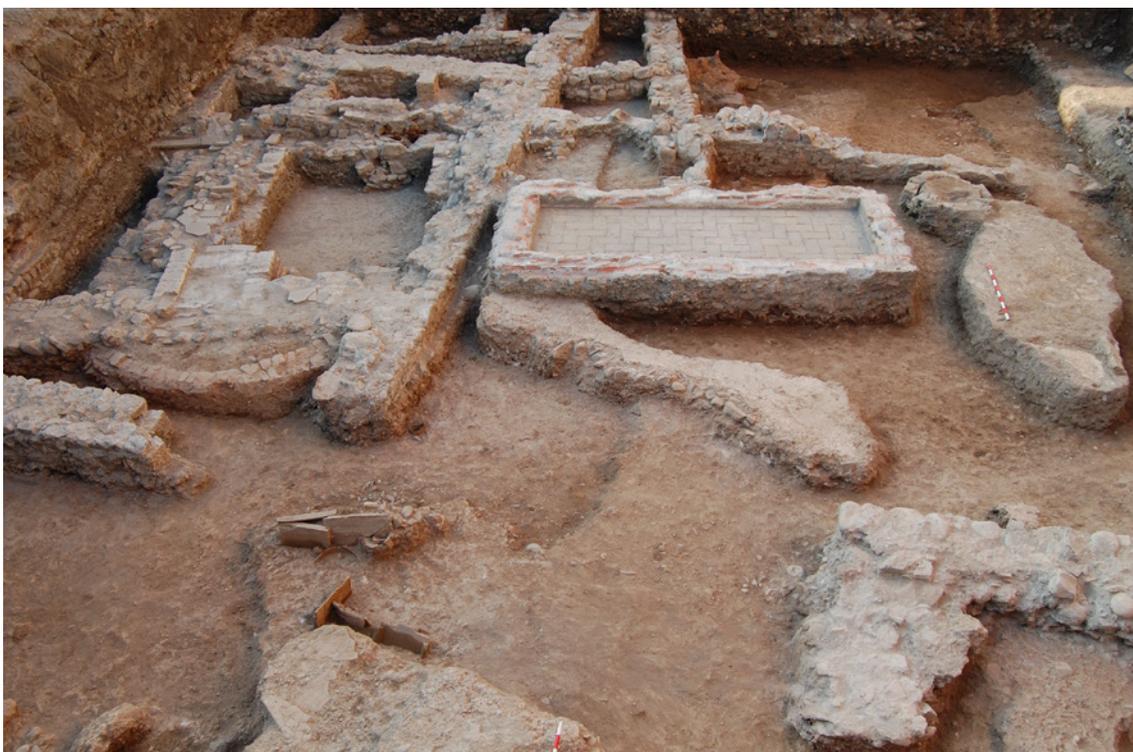
Lámina 14. Vista del Edificio A con las compartimentaciones posteriores.

En C-1 encontramos el **Edificio A**. Se trata de una gran estructura realizada con muros de buena factura de mediana mampostería y mortero que cierran amplios espacios. Al norte, el muro 1016 cruza todo el corte de este a oeste y pertenece al cierre por este lado, ya que fuera de él no hay más estructuras, ni lo que hay en C-2 tiene relación constructiva alguna. Un muro perpendicular divide de norte a sur dicho espacio y se pierde en el perfil sur, por lo que sus dimensiones son mayores de las que vemos. En total tendríamos cuatro grandes estancias, cuyas dimensiones invitan a pensar que estamos ante un edificio de almacenaje. Lógicamente, la prolongación de todos estos muros hacia el exterior del corte nos llevaría a hablar de un edificio de mayores dimensiones en planta. También documentamos un retal de suelo de cal con decoración espigada perteneciente a este edificio. Esta estructura amortiza directamente los últimos niveles constructivos romanos, los cuales tienen distintas afecciones.

En C-1 se produce una compartimentación de los espacios existentes del **Edificio A**, reaprovechando sus muros al servir de apoyo a otros nuevos y conformándose estancias pequeñas. Un muro de mampostería mediana divide el espacio de norte a sur, mientras que en la estancia denominada E-1 existe en su punto central una estructura cuadrada de ladrillo que interpretamos como una fuente al haber encontrado restos de una tubería de plomo *in situ* que conectaría con una pequeña tubería cerámica próxima a ella (Lámina 14).

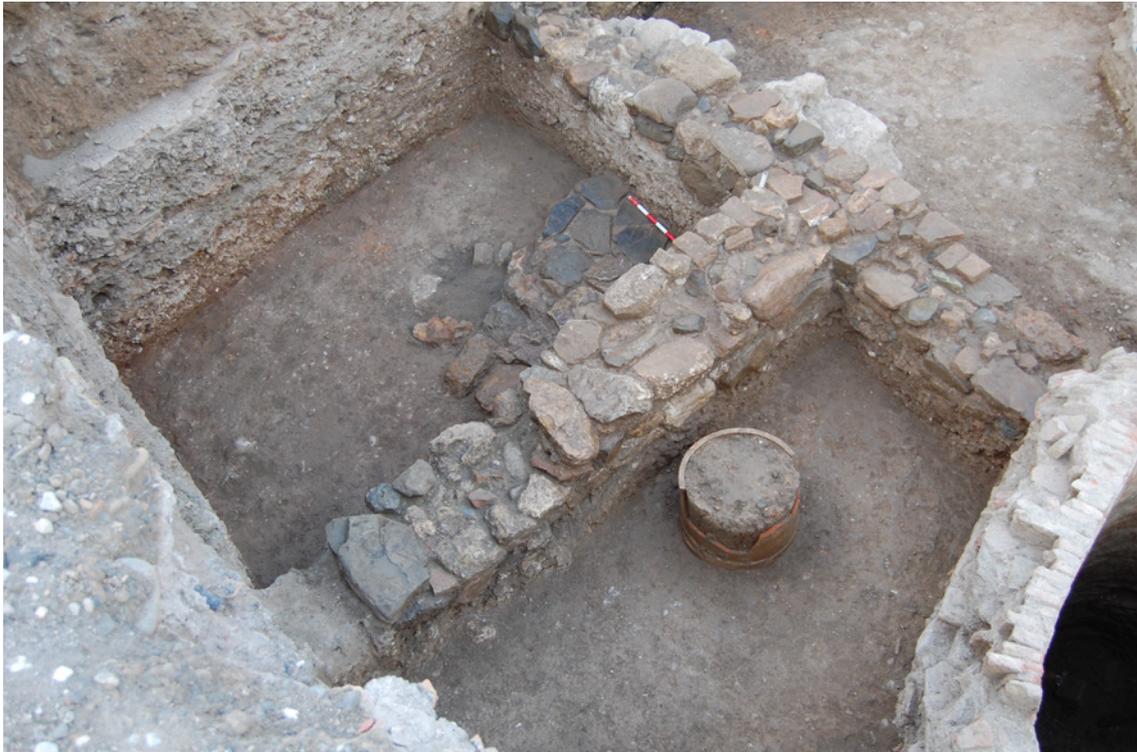
Lámina 15. Vista del Edificio I (siglo XII).

En C-2, el primer momento constructivo de época musulmana está representado por cuatro muros que configuran el llamado **Edificio I**, colmatados por un estrato con material datado en el siglo XII. De los cuatro muros sólo dos traban entre sí, los cuales tienen unas características similares, elaborados en mampostería de gran tamaño. Conforman dos habitaciones (E-25, E-26), sin poder especificar su funcionalidad, aunque se trataría de muros de carga por su fábrica y tamaño. Los otros dos muros son de pequeña mampostería y sólo los podemos relacionar con los anteriores por las cotas y por el estrato que los cubre, sin poderse concretar su funcionalidad.

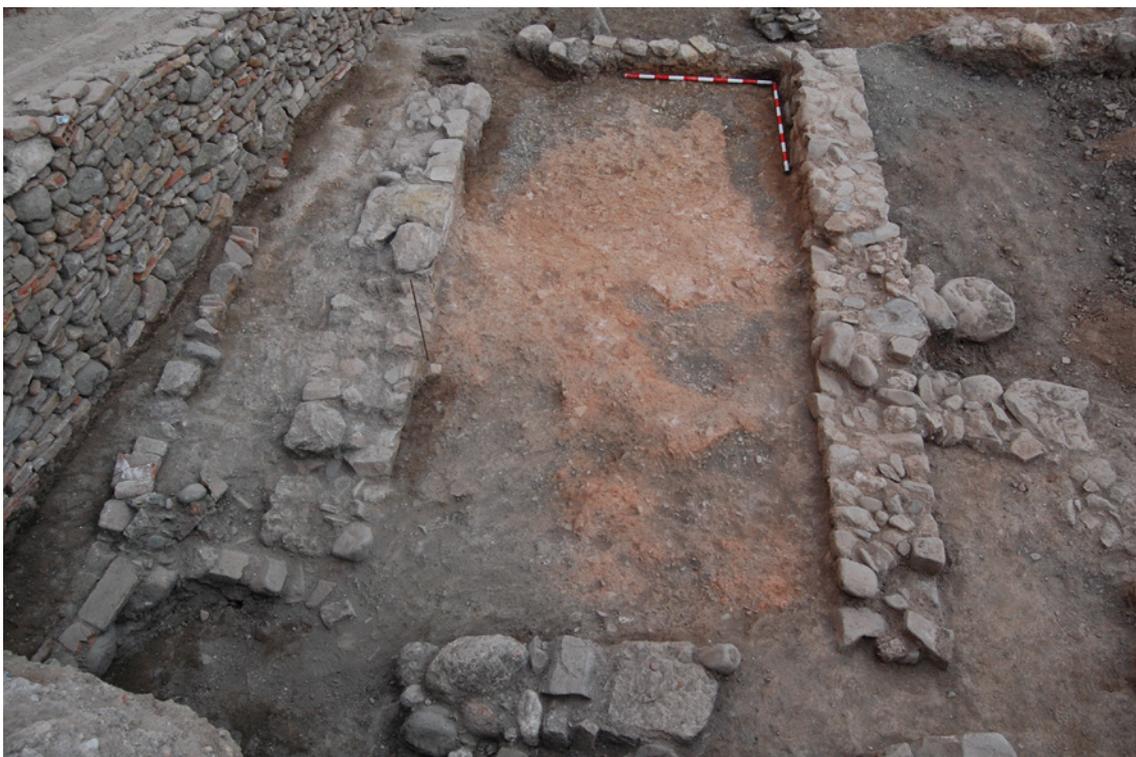
Lámina 16. Edificio B con pavimento de tierra rojiza en la estancia E-15.

Debido probablemente a problemas con el nivel freático y con las crecidas del río, la estructura denominada Edificio I se abandonaría, construyéndose a una cota superior. En C-2 se levantan dos nuevos edificios. El **Edificio B** queda en el sector sur y su estancia E-15 presenta un pavimento de tierra rojiza apisonada. La estancia E-17 conserva un suelo de cal, lo que parece corresponder con un patio, ya que también existe un pozo llamado de noria por su planta alargada. Bajo el estrato que cubre el interior de las estancias E-15 y E-16 excavamos un potente nivel de gravas que no llegan a tocar los muros. Esto se debe a que una vez levantados los muros y debido a problemas de humedades se vació el interior de las estancias, rellenándolo con una

gran capa de gravas del propio río. Su función de filtro impedía al agua subir por capilaridad hasta las estancias, perdiéndose ésta en sentido horizontal.

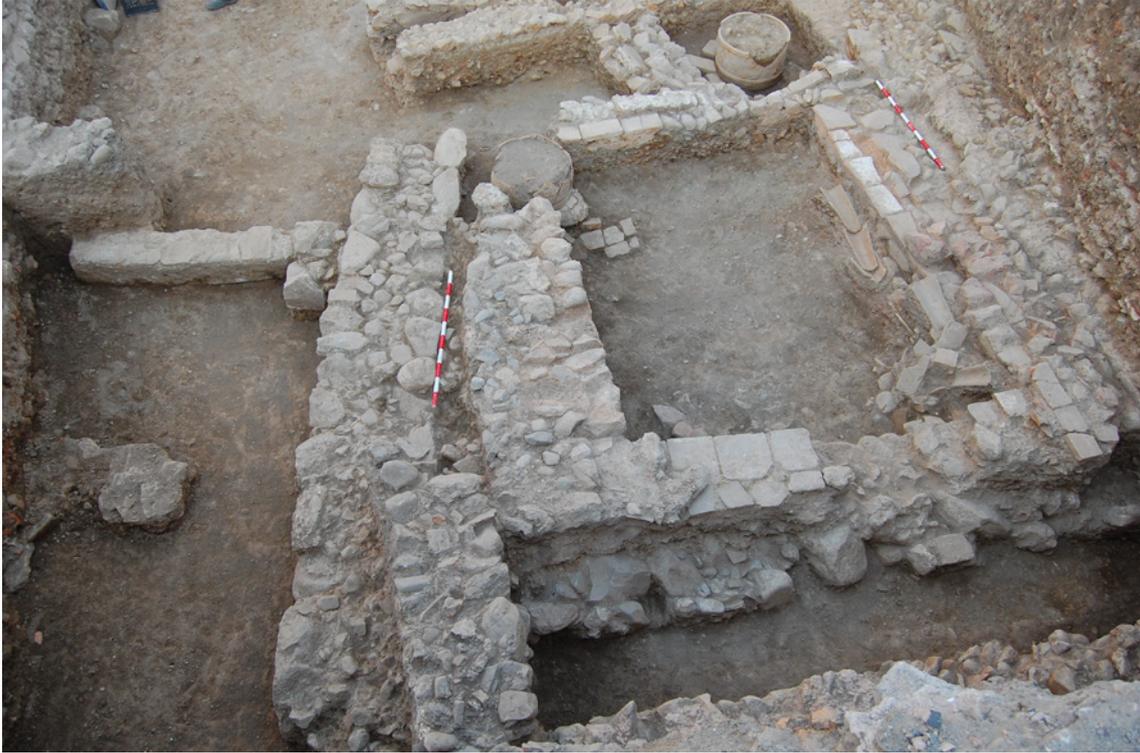
Lámina 17. Vista del Edificio C (siglo XII).

La segunda construcción en este corte es el **Edificio C**, ubicado al norte del anterior y a una cota algo más baja. Se trata de una estancia rectangular con muros de pequeña-mediana mampostería ligada con un mortero color rosáceo. El interior de esta estancia también se vació y relleno con gravas, alcanzando más de un metro de profundidad. Bajo estas gravas no se han documentado niveles romanos, ya que parece serían arrasados al realizar el rebaje.

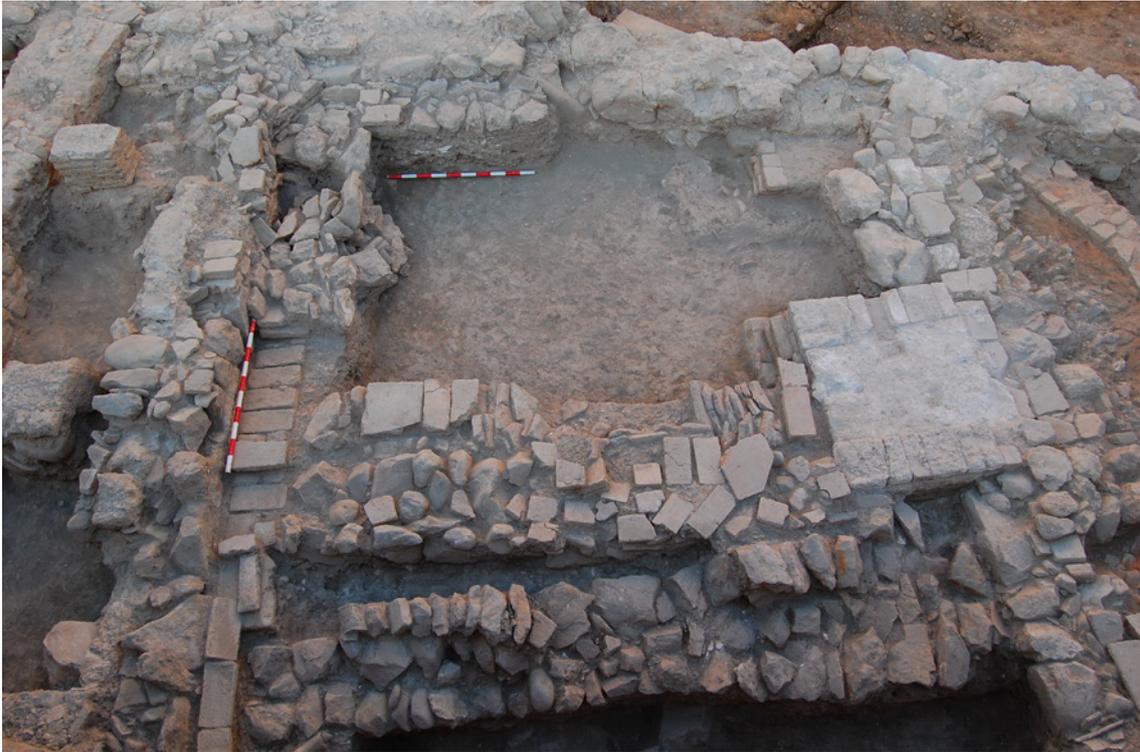
Lámina 18. Vista de las últimas remodelaciones en el Edificio A (siglo XIII).

Esta última fase de ocupación musulmana corresponde a una nueva remodelación de los espacios existentes, de hecho a lo largo de todo el siglo XII se fueron produciendo reformas de las primeras estructuras. Se trata de muros que modifican las estancias, reduciéndolas, y de algún nuevo pavimento que eleva la cota de suelo. El momento de abandono de las estructuras musulmanas queda marcado por la UE 2005, fechada en el siglo XIII, aunque el **Edificio A** del corte C-1 presenta muchos materiales cerámicos de época moderna (siglo XVIII) mezclados con los musulmanes en el estrato que cubre aquí las estructuras. Esto nos lleva a pensar en una posible reutilización al cabo del tiempo de algunas estancias que pudieran quedar todavía visibles o simplemente a una afección moderna en los estratos musulmanes por la remoción de tierra.

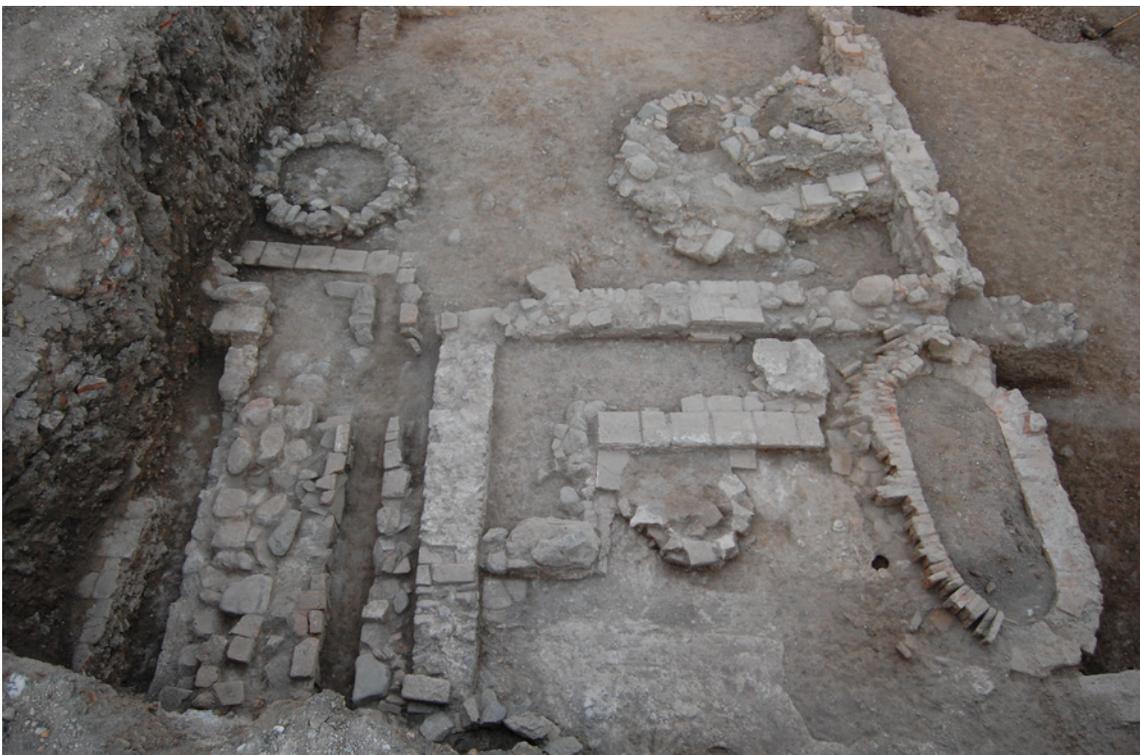
Lámina 19. Vista de la última remodelación del patio del Edificio B (siglo XIII).

En el **Edificio B** del corte C-2 también se compartimentan los espacios con muros de menor entidad. La estancia E-17, identificada como patio, sufre una elevación de su cota con un nuevo suelo de cal que lleva asociado un tabique de mampostería y ladrillo y un pequeño pozo de mampostería.

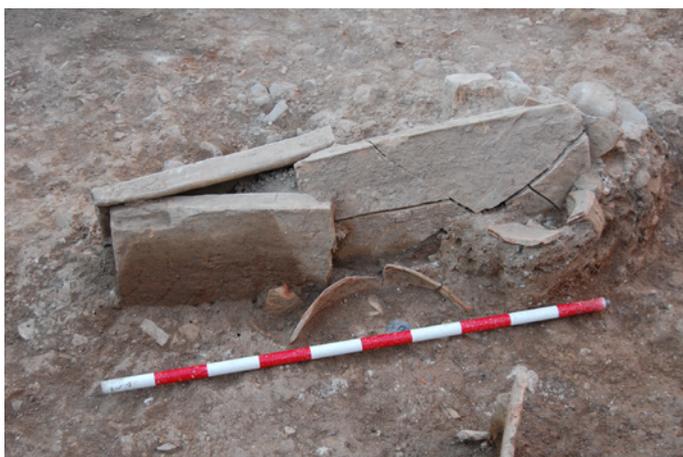
COMPLEJO FUNERARIO 001.

Tipología: Cubierta de tres tégulas dispuestas a dos aguas. No tiene señalamiento ni en la zona de la cabeza ni en los pies.

Dimensiones: 0'95 x 0'40 m.

Estado de conservación: Bueno. Falta una de las tégulas en la zona de las piernas. No se documentan marcas, ni sellos en las tégulas.

CF 001 tiene una cubierta de *tegulae* a dos aguas semicubierta por un montículo de cantos de río que alberga a un individuo con la cabeza orientada al oeste.

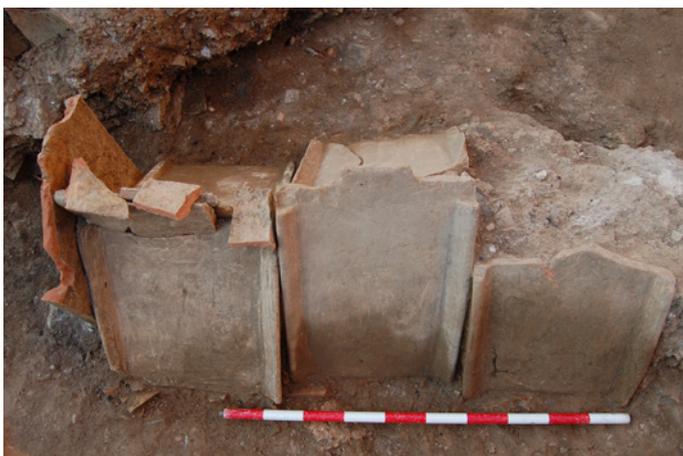
COMPLEJO FUNERARIO 002.

Tipología: Cubierta de tégulas a dos aguas, con señalamiento en la cabeza con otra tégula. Nos encontramos con clavos, que pueden formar parte de un ataúd.

Dimensiones: 1'31 x 0'62 m.

Estado de conservación: Bueno. Al igual que la anterior, falta una de las tégulas. No se documentan marcas, ni sellos en las tégulas.

CF 002 presenta una cubierta de *tegulae* a dos aguas, conservando una *tegula* en posición vertical como señalamiento de los pies. El individuo tiene la cabeza orientada al oeste.
