EXCAVACIÓN ARQUEOLÓGICA EN LA CALLE CERROJO Nº 4-12 DE MÁLAGA.

DAVID GESTOSO MOROTE
JOSÉ IGNACIO LÓPEZ RODRÍGUEZ
Astarté-Estudio de Arqueología

RESULTADOS DE LA INTERVENCIÓN.

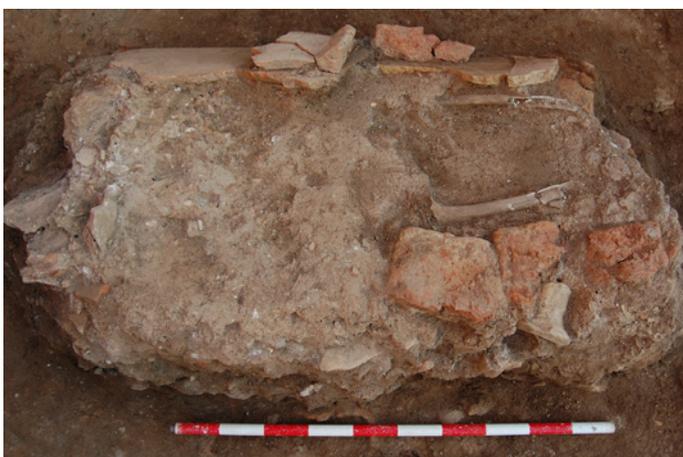
COMPLEJO FUNERARIO 003.

Tipología: Bastidor de ladrillos con cubierta de tégulas dispuestas a dos aguas.

Dimensiones: 1'18 x 0'69 m.

defectuoso. La cubierta falta por completo, las téglulas solo se conservan en la parte baja. Los ladrillos están muy deteriorados. No se documentan marcas, ni sellos en las téglulas.

CF 003 consiste en un bastidor de ladrillos con una cubierta de *tegulae* a dos aguas en muy mal estado de conservación. El individuo tiene la cabeza orientada al oeste.

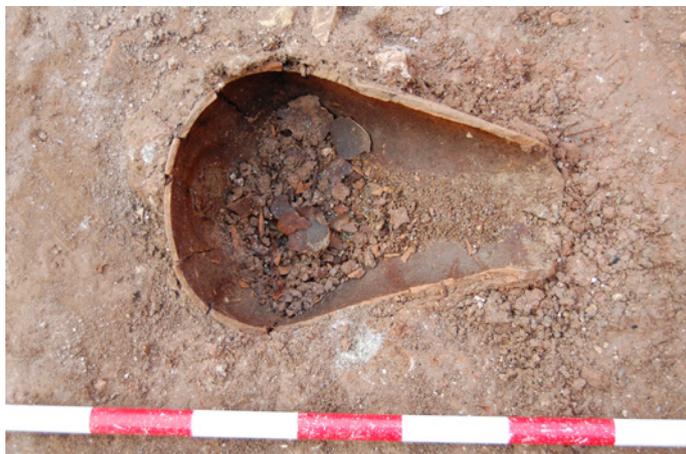
COMPLEJO FUNERARIO 004.

Tipología: Urna cerámica.

Dimensiones: 0'41 x 0'26 m.

Estado de conservación: Muy bueno. Se conserva la vasija completa.

CF 004 es una inhumación de un neonato en una urna cerámica, sin ajuar conservado. La orientación de la jarra es este-oeste.

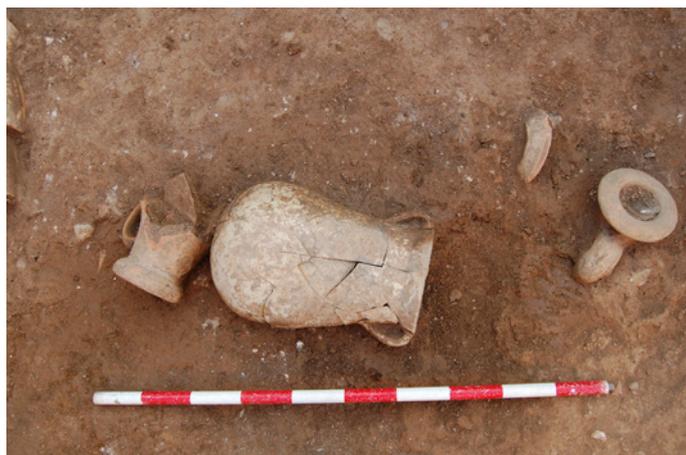
COMPLEJO FUNERARIO 005.

Tipología: Urna cerámica.

Dimensiones: 0'41 x 0'19 m.

Estado de conservación: Muy bueno. Se conserva la vasija completa.

CF 005 es una inhumación de un neonato en una urna cerámica, sin ajuar conservado. La orientación de la jarra es norte-sur.

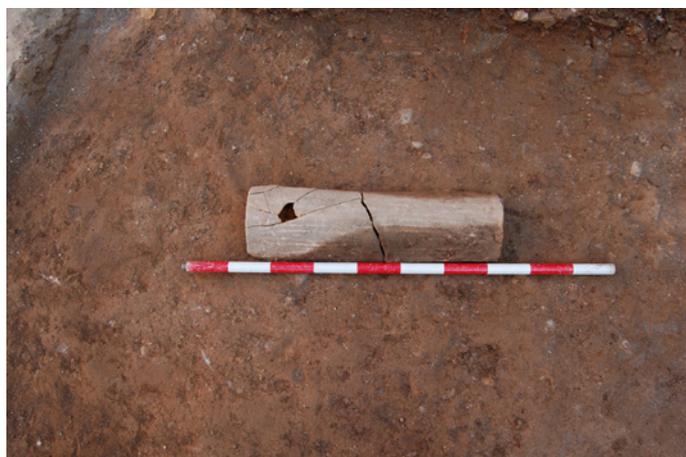
COMPLEJO FUNERARIO 006.

Tipología: Ímbrice. No tenemos señalamientos en la cabeza o en los pies.

Dimensiones: 0'58 x 0'18 m.

Estado de conservación: Bueno. Se encuentra rota por la mitad.

CF 006 consiste en un ímbrice que cubre una inhumación de un neonato sin ajuar.

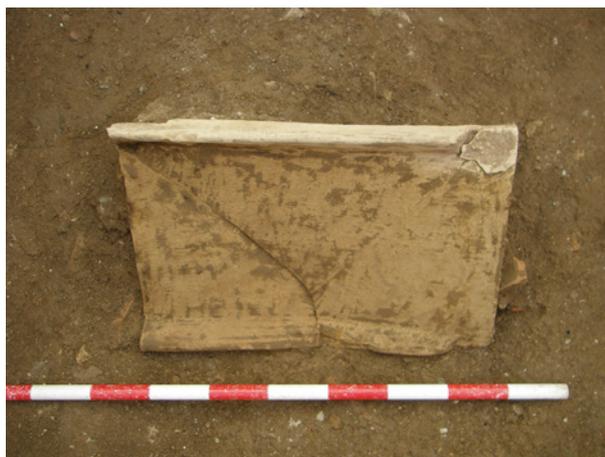
COMPLEJO FUNERARIO 007.

Tipología: Tégula inclinada que cubre una urna cerámica (jarra).

Dimensiones: 0'60 x 0'37 m.

Estado de conservación: Bueno. No se documentan marcas, ni sellos en las tégulas.

CF 007 consiste en una cubierta de una *tegula* dispuesta de forma inclinada que cubre una urna cerámica o jarrita que contiene los huesos.

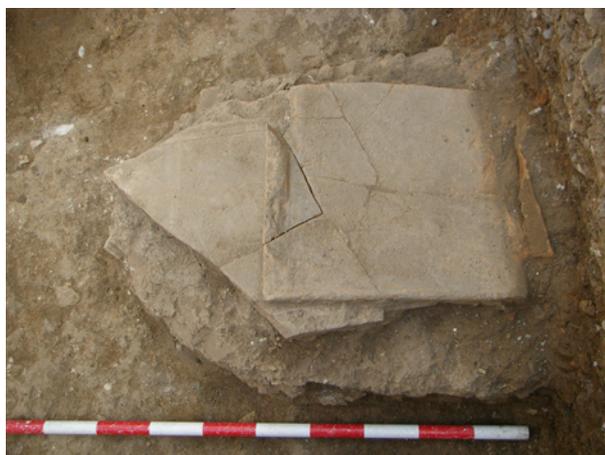
COMPLEJO FUNERARIO 008.

Tipología: Cubierta horizontal de tégulas.

Dimensiones: 0'65 x 0'42 m.

Estado de conservación: Defectuoso, la tégula que cubre la zona de la cabeza esta rota. No se documentan marcas, ni sellos en las tégulas.

CF 008 presenta una cubierta horizontal de *tegulae*, donde una monta sobre la otra y el resto se pierde en el perfil este. La cabeza del individuo está orientada al oeste.

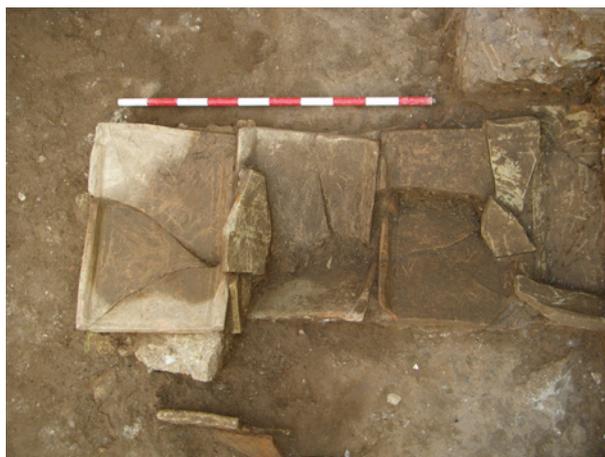
COMPLEJO FUNERARIO 009.

Tipología: Cubierta horizontal de tégulas.

Dimensiones: 1'45 x 0'63 m.

Estado de conservación: Bueno. Las tégulas se encuentran partidas por la zona central, hundidas por el peso. Las tégulas no se encuentran desplazadas. No se documentan marcas, ni sellos en las tégulas.

CF 009 tiene una cubierta de 4 *tegulae* dispuestas horizontalmente y alineadas que cubren a un individuo con la cabeza orientada al oeste.

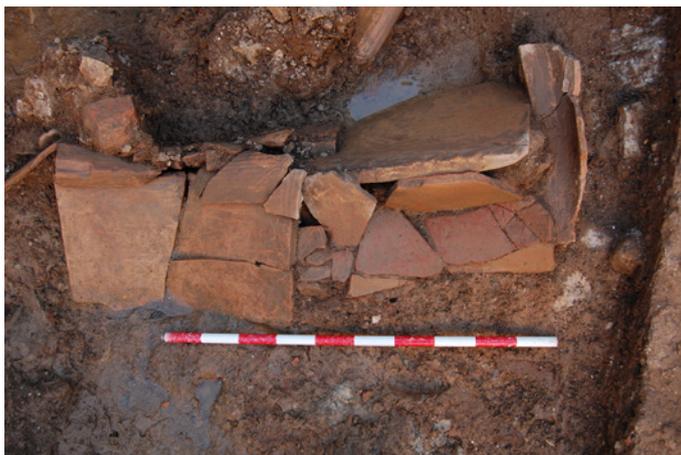
COMPLEJO FUNERARIO 010.

Tipología: Cubierta de téglulas dispuestas a dos aguas. Señalamiento en la zona de la cabeza.

Dimensiones: 1'26 x 0'65 m.

Estado de conservación: Defectuoso. Las téglulas se encuentran en mal estado de conservación, muy fragmentadas. No se documentan marcas, ni sellos en las téglulas.

CF 010 tiene una cubierta a dos aguas con dos *tegulae* en cada lado y una *tegula* vertical cerrando la cabecera que cubre a un individuo con la cabeza orientada hacia el sur.

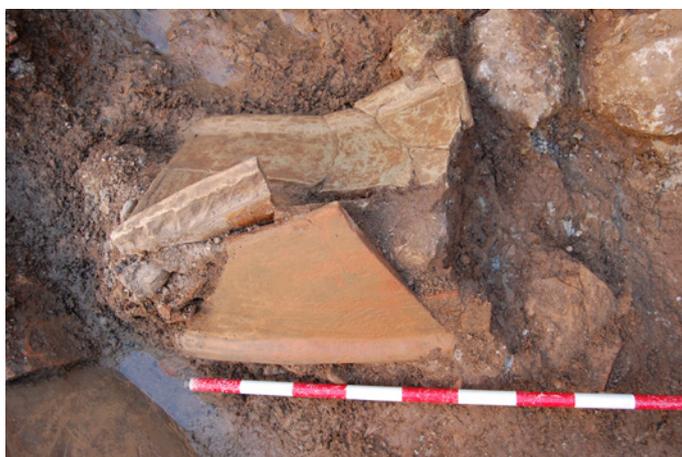
COMPLEJO FUNERARIO 011.

Tipología: Cubierta de téglulas dispuestas a dos aguas.

Dimensiones: 0'58 x 0'48 m.

Estado de conservación: Muy defectuoso. Las téglulas están rotas y movidas.

CF 011 tiene una cubierta de *tegulae* a dos aguas, conservando sólo los restos de una a cada lado y se trata de un osario.
