CONTROL DE MOVIMIENTOS DE TIERRAS EN LA PARCELA DE *CARTEIA*, SAN ROQUE (CÁDIZ).

José Ignacio López Rodríguez
David Gestoso Morote
Inmaculada Azqueta Conde
Astarté-Estudio de Arqueología, S.L.L.

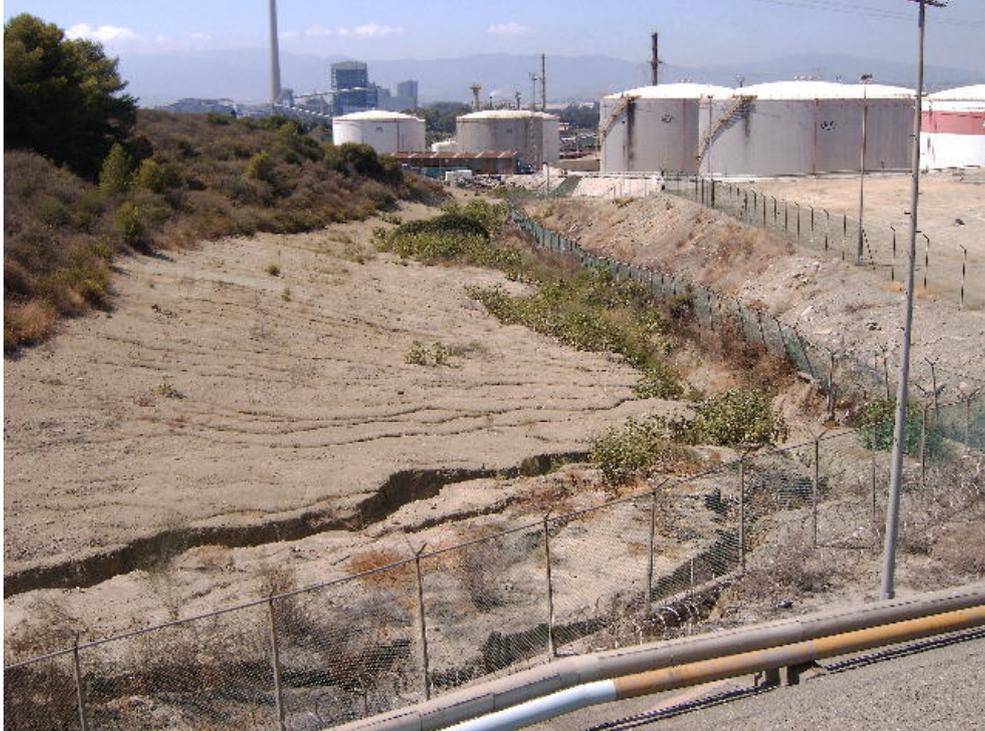
Fotografía 1: Vista general de la afección de las aguas.

La vaguada en la que se encuentra el cortafuego se ha ido erosionando por la acción de las aguas pluviales, tanto de la misma parcela de *Carteia*, como las que entran desde la refinería.

Estas aguas provenientes de la refinería entran por dos puntos canalizados de la red interior de aguas pluviales. Además existen otros tres puntos en los que entran aguas de lluvia sin canalizar.

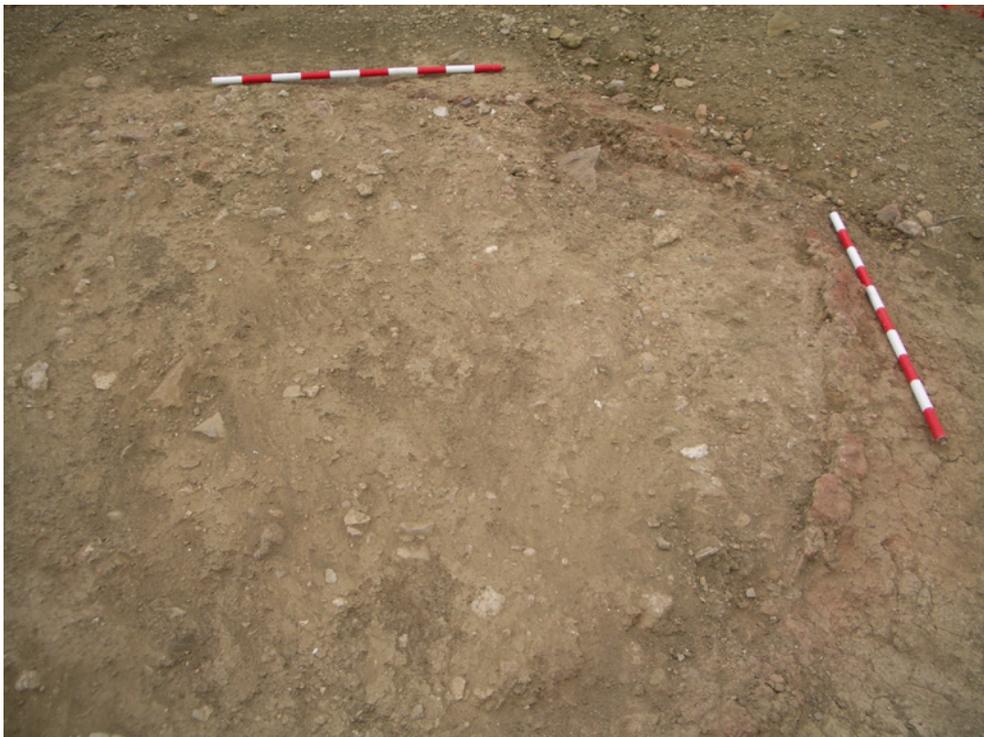
Fotografía 2: Cámara de cocción del horno.

Los restos emergentes constan de un *praeurnium* en deficiente estado de conservación y de la cámara de cocción. Dicha cámara presenta una factura a base de arcilla refractaria y una planta de forma elíptica, siendo su anchura máxima de 3,10 metros y su longitud de 2,90 metros. El *praeurnium* consiste en un pasillo de lajas de piedra caliza muy mal conservado, siendo sus dimensiones de 1,35 metros de largo y de 1,45 metros de ancho.

Las paredes de la cámara de cocción tienen un ancho irregular de unos 10 cm. de media. El alto poder calorífico del horno hace que se produzca una rubefacción de las arcillas circundantes de la pared de la cámara de cocción, observándose una anchura máxima de 20 cm.

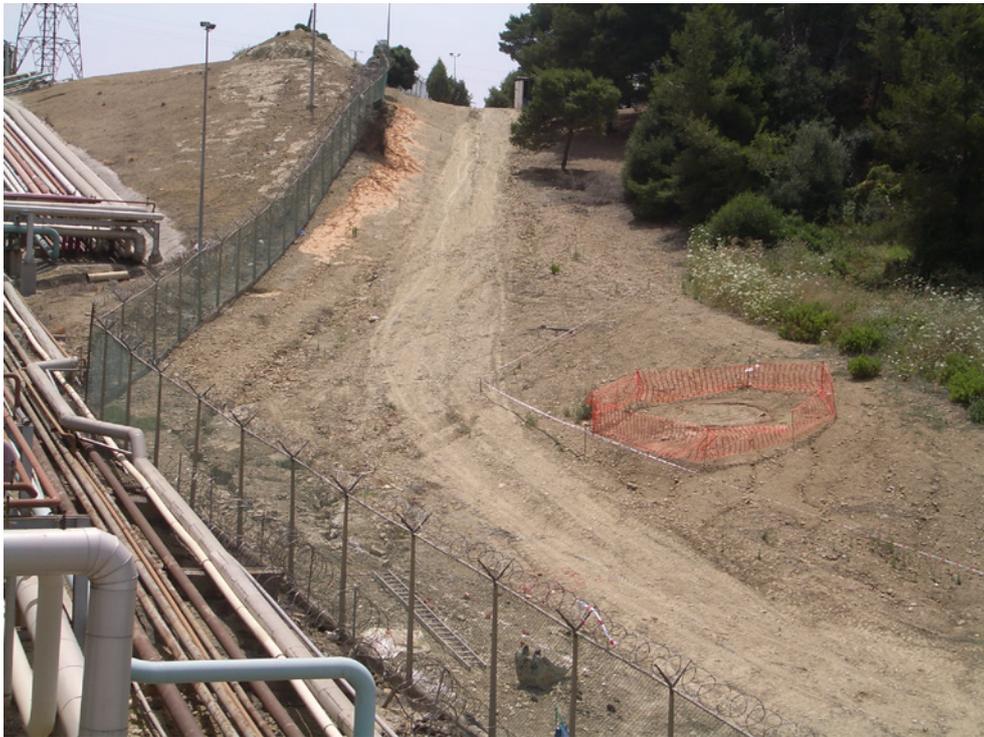
Fotografía 3: Situación general del horno.

El horno se sitúa en el tramo 3 de la obra, en la zona media de la pendiente y extramuros, a unos 150 metros de las murallas de Carteia en su lado nordeste.

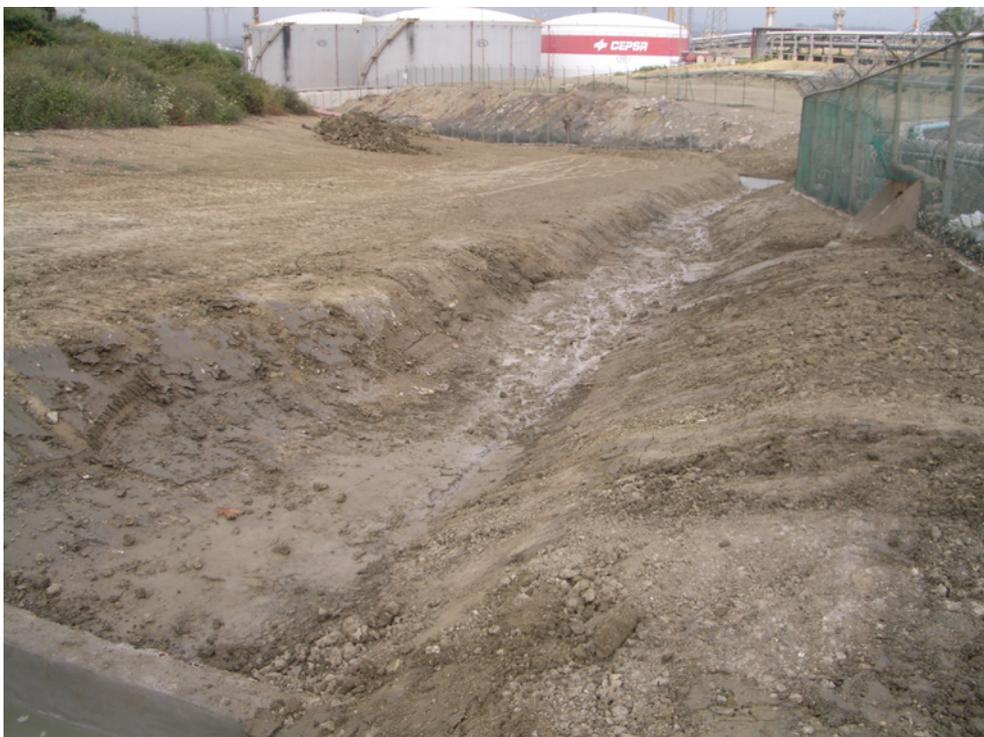
Fotografía 4: Tramo 2.

El segundo arenero tiene las mismas dimensiones y estratigrafía que el primero. A partir de este punto el canal se reduce de tamaño a 1,50 metros de ancho variando su profundidad dependiendo de la orografía del terreno. El nivel afectado es de arcilla de coloración marrón. No se hallan restos arqueológicos.

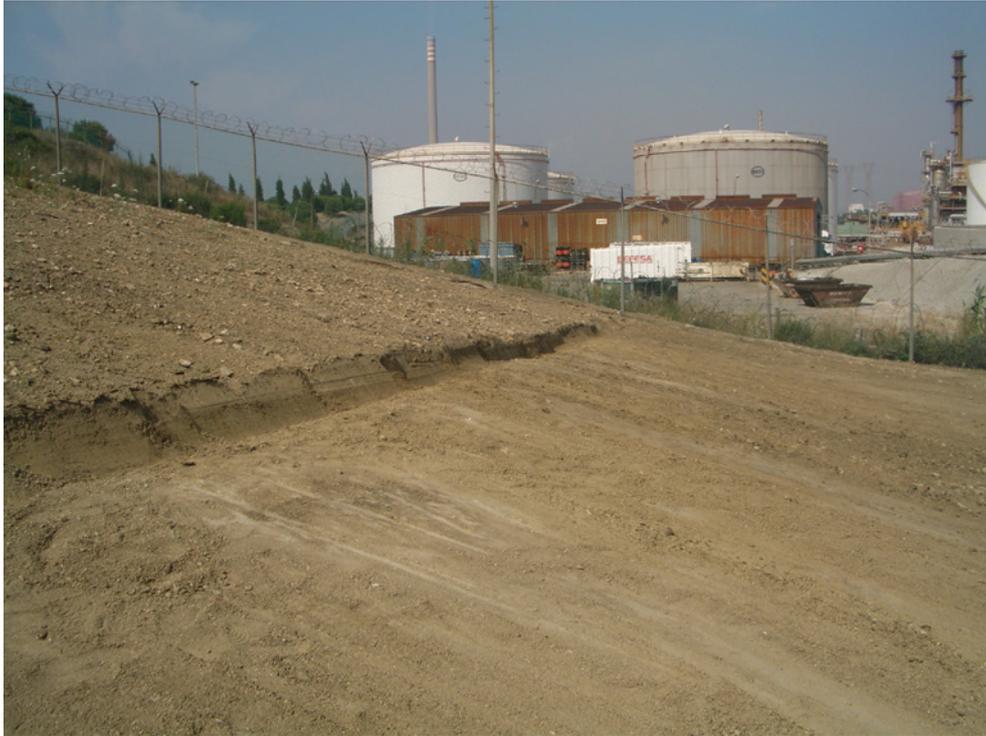
Fotografía 5: Borde superior antes del gunitado.

Una vez finalizada la ejecución del canal se pasa a la nivelación del terreno para poder colocar el mallazo sobre el que se aplicará el gunitado. Esta nivelación es muy leve, aunque necesaria, ya que el mallazo debe quedar lo más cercano a la tierra para que las aguas no entren por la parte inferior y sigan erosionando el yacimiento. Durante esta nivelación no se documentan restos arqueológicos.

Para proteger la zona gunitada de las escorrentías pluviales se ha excavado un canal perimetral en el borde superior de la misma de 10 cm. de profundidad con el fin de recibir las aguas e impedir que se filtren y levanten el gunitado. Este canal rodea por completo el límite superior de la actuación, incluyendo el perímetro superior del horno, siendo en este caso más profundo con el fin de encauzar hacia la zona gunitada las aguas pluviales.

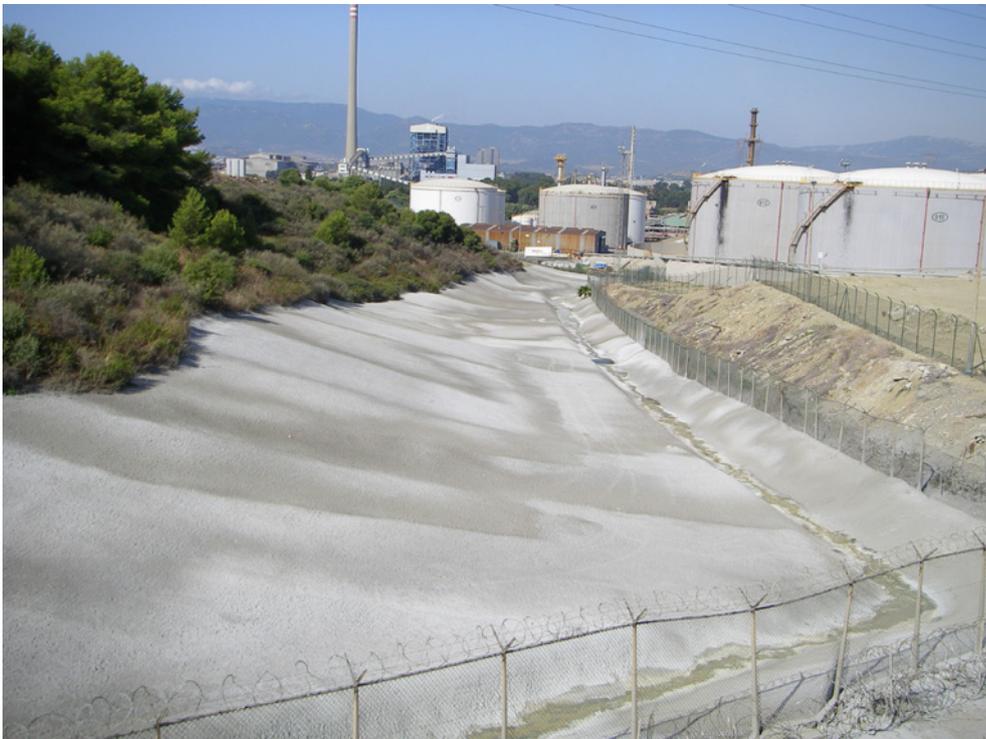
Fotografía 6: Gunitado del Tramo 3.

- Gunitado con capa de 5 cm. de hormigón armado con mallazo 15.15.4, con el fin de proteger la zona sin destruir el subsuelo, siendo de fácil demolición en caso necesario.

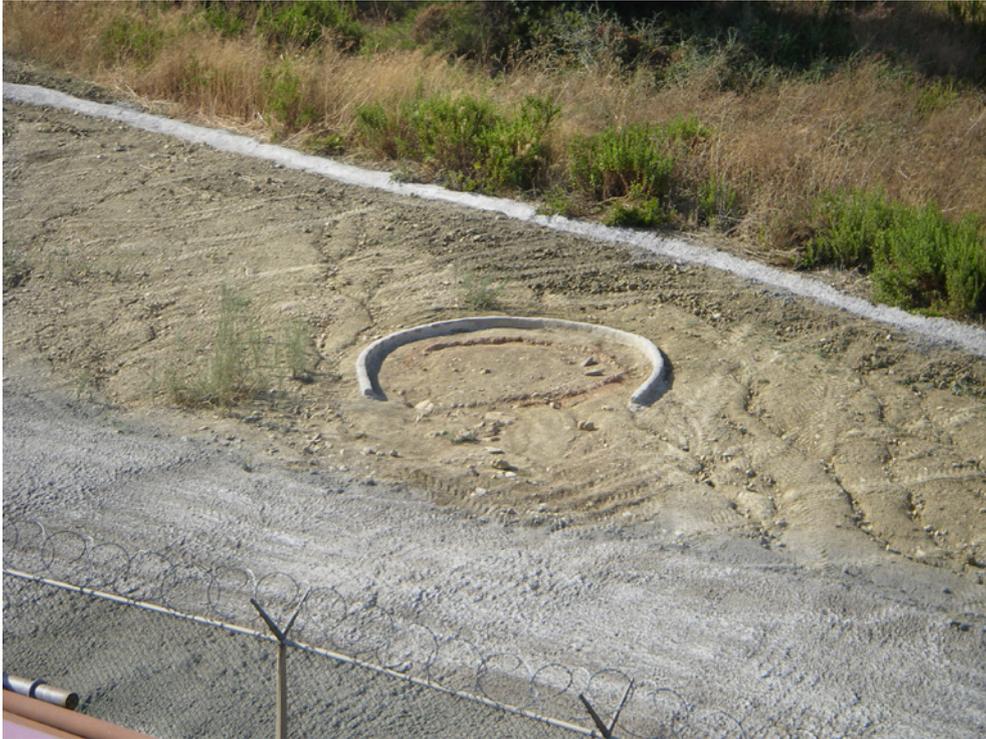
Fotografía 7: Horno, murete y canal de protección.

La zona que rodea al horno no se ha gunitado, por lo que en la parte más alta, cercana a la vegetación, se ha construido un canal reforzado con cemento que canalizará las aguas que vengan de la parte alta del yacimiento. Además de esta medida de protección, alrededor de la cámara de cocción se ha levantado un murete de unos 15 cm. de alto con el fin de que las posibles escorrentías no afecten directamente al horno.

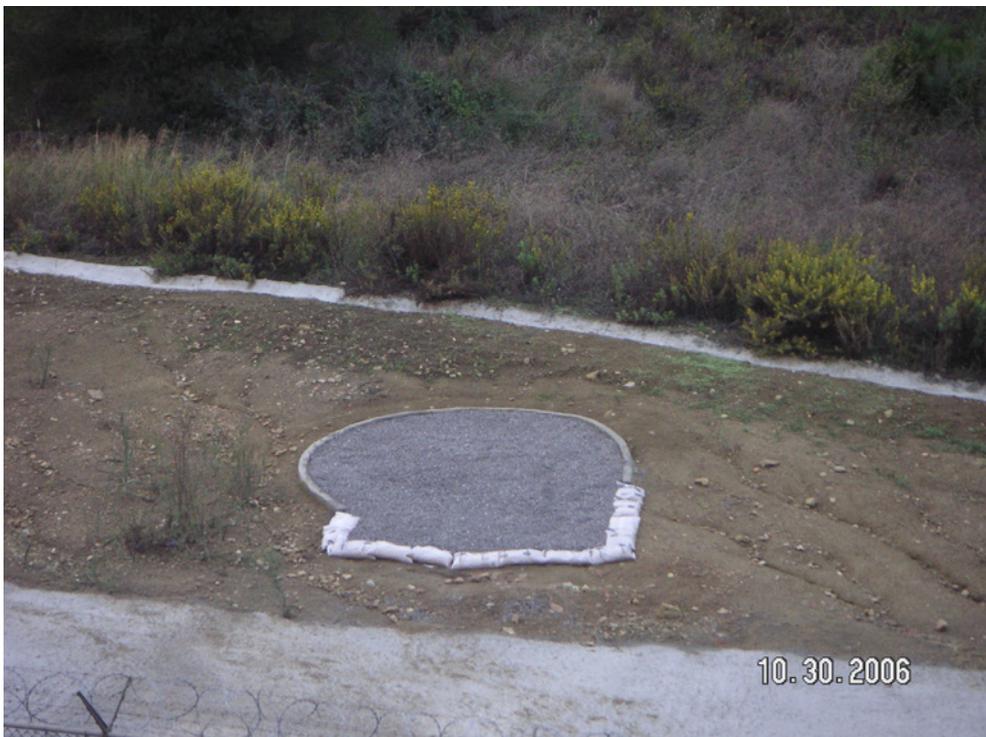
Fotografía 8: Cubrición del horno.

Como última medida de conservación, el horno ha sido cubierto con una capa de material geotextil, una de arena y una de grava fina, una vez situado topográficamente.
