**MEMORIA DE LA EXCAVACIÓN ARQUEOLÓGICA EN
LA CALLE MÁLAGA Nº 100 DE ESTEPONA
(MÁLAGA)**

ÍNDICE

La actividad arqueológica realizada responde al proyecto de construcción de un edificio con tres viviendas y un local en la calle Málaga nº 100 de Estepona (Málaga), cuyo encargo fue realizado a la empresa ASTARTE-ESTUDIO DE ARQUEOLOGÍA.

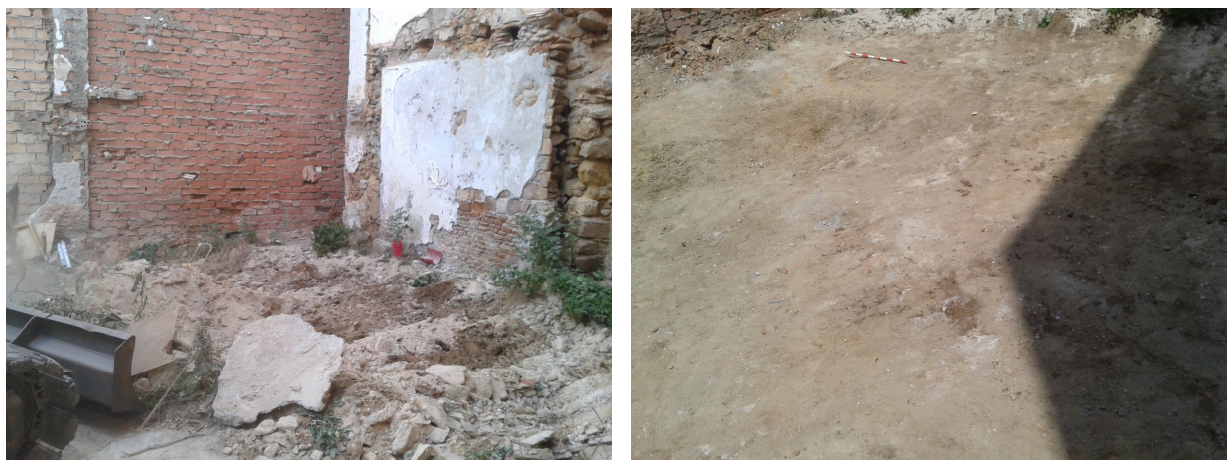
Partimos de una cota 3'50 m. s.n.m. correspondiente al nivel de la calle. El solar se encontraba en estado de abandono en parte ocupado por una antigua terrera así como escombros y maleza. Por este motivo procedemos en primer lugar a un rebaje mecánico con la finalidad de la extracción de los materiales aportados y así nivelar para dar comienzo a la excavación manual.

Imagen del solar antes y después del rebaje mecánico.

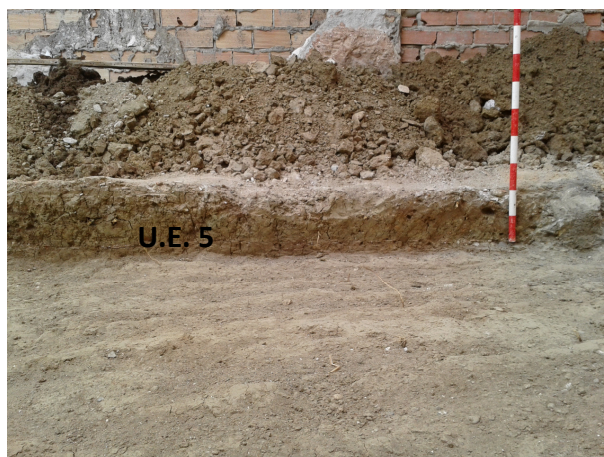
En este primer nivel de excavación se documenta en la zona Noroeste los restos de un patio empedrado (U.E. 1) perteneciente a la antigua casa que se ubicaba en este solar. Del mismo modo se registran las antiguas cimentaciones: U.E. 3 de mampuesto de medio tamaño; U.E. 8. en fábrica de mampuesto trabado con argamasa y arena y la U.E. 6 de hormigón y que corta de forma transversal al sector de excavación. Bajo la U.E. 1 o suelo, se documenta la U.E. 5, sedimento de facie arcillo-limosa y de coloración amarillenta, considerándose el nivel geológico aunque presenta fragmentos de materiales constructivos de la antigua vivienda. No se documentan restos significativos asociados si bien se registran fragmentos cerámicos fechados en torno al siglo XIX adosados a las cimentaciones. En esta zona se observa también la presencia de bioturbación (U.E. 2) derivado de la existencia de una higuera que tras su extracción

deja un hueco colmatado posteriormente por vertidos contemporáneos al abandono del solar.

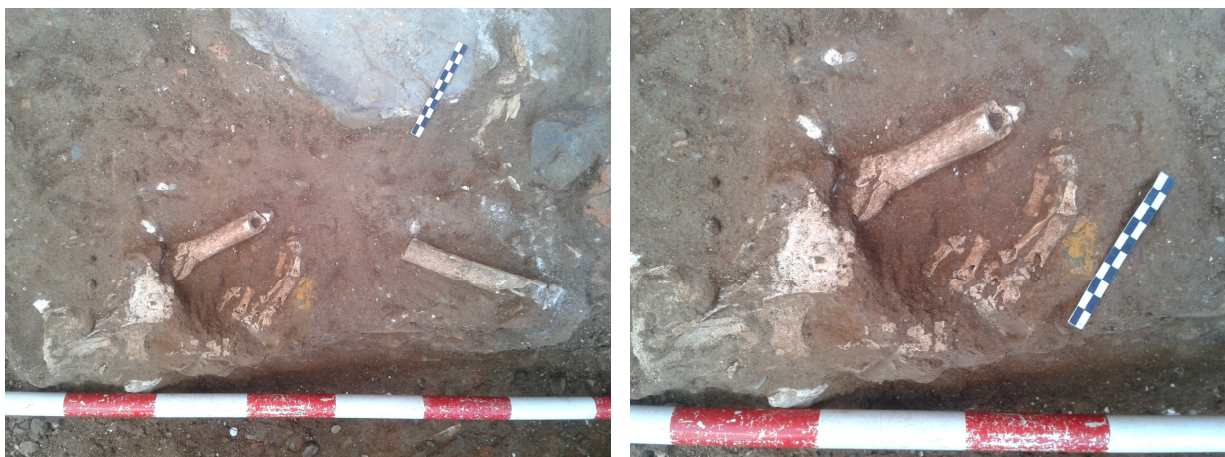
En la zona Sureste del sector y a una cota 3'20 m. s.n.m. se documentan restos óseos humanos (Enterramiento 1) en conexión anatómica y asociados a un estrato de facie arenosa de coloración parda o U.E. 10, de elevada compactación y masividad. Estos restos se encuentran muy alterados ya que sobre ellos apoyaba directamente un pavimento de lajas de piedra y ladrillo a modo de zaguán perteneciente a la vivienda que aquí se encontraba (U.E. 11). De esta forma, se registra parte de la cadera y de la extremidad superior derecha, encontrándose en decúbito lateral y una orientación Este-Oeste. Se encuentran materiales tales como fragmentos de ataífor, jarritas, cerámica de cocina y un fragmento de canjilón, fechados en torno a los siglos XII-XIII. Estos restos se encuentran en relación con los hallazgos documentados en las excavaciones realizadas en los solares colindantes, formando parte de la necrópolis existente en el arrabal de esta zona de la ciudad durante los siglos XIII-XIV.

Imagen Enterramiento 1 y detalle.

A este respecto y a una cota de aproximadamente 3'20 m. s.n.m., nos encontramos con el único ejemplo de enterramiento documentado en esta intervención. Se trata de restos óseos humanos en conexión anatómica, afectados por la actividad constructiva contemporánea ya que sólo se conserva parte del individuo, encontrándonos incluso algunos fragmentos de pequeño tamaño en niveles inferiores al enterramiento fruto de la remoción del terreno. Se adscribe a la U.E. 10, arenas de color pardo muy compactadas.

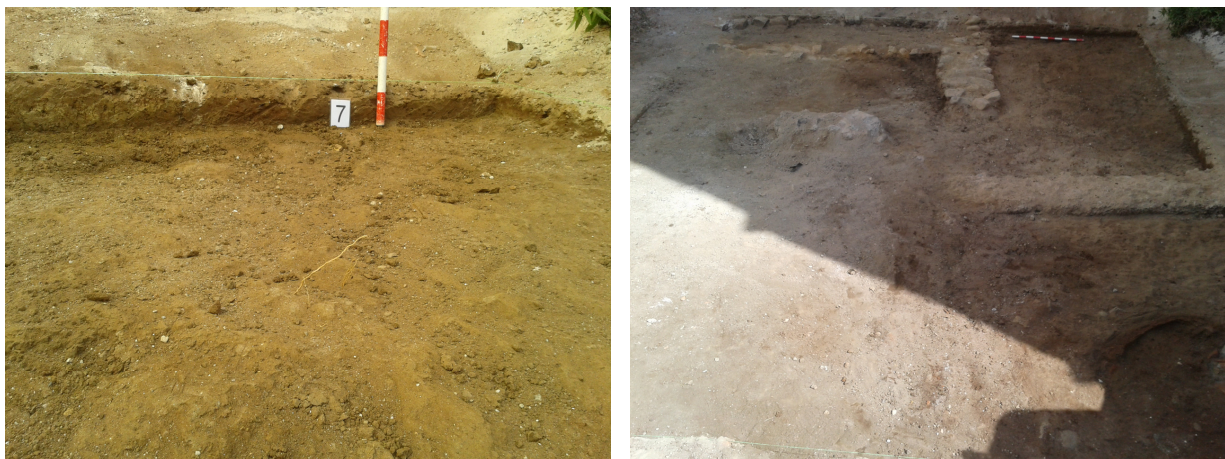
Imagen de la planta 1 de excavación con las cimentaciones contemporáneas.

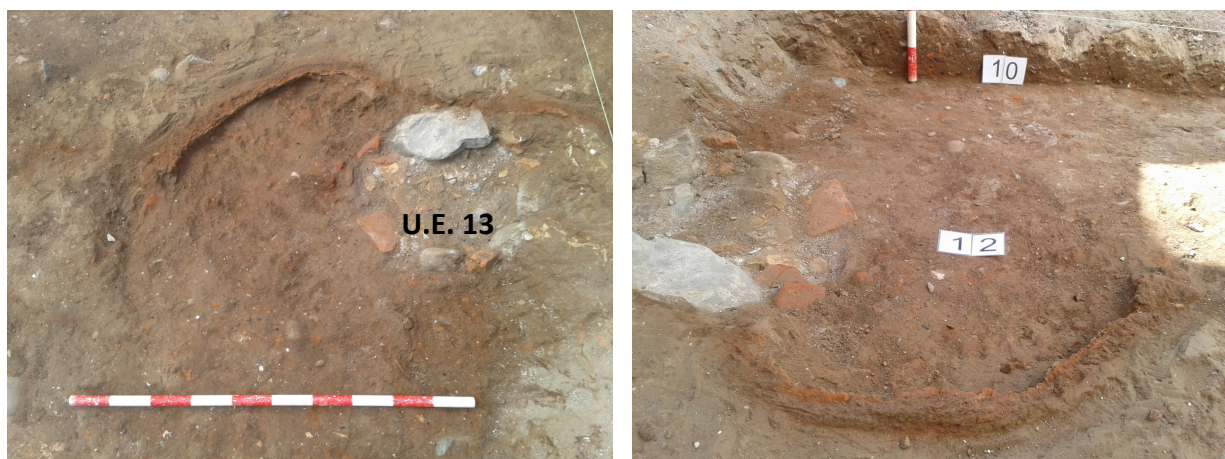
Se acota la zona y se procede a la limpieza superficial con la finalidad de descubrir el perímetro de esta estructura. De esta forma, se observa que se encuentra completo, con una dimensión de algo más de 1 m. de diámetro y de igual forma se

comprueba que el *praefurnio* se encuentra afectado en parte por la construcción de un sistema de canalización de aguas correspondiente a la antigua vivienda (U.E. 14). Por otro lado, en el interior de la piroestructura, se conserva el cimiento de un pilar realizado en hormigón y ladrillo perteneciente a la construcción contemporánea (U.E. 13).

Imagen en planta y sección de la piroestructura y afección contemporánea.

De esta forma, y bajo el Enterramiento 1, se localiza un horno cerámico completo a falta de la cubierta. Se encuentra excavado en la matriz arcillosa o U.E. 7 y conserva el *praefurnio* el cual se encuentra orientado hacia el Oeste, en parte afectado por una canalización perteneciente a la antigua vivienda.

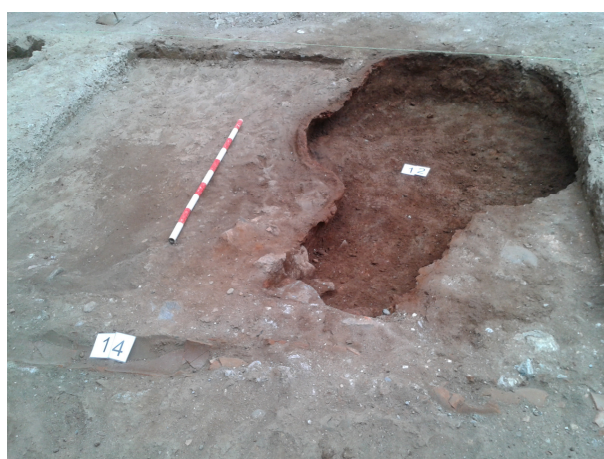
De esta forma, se documenta un estrato o U.E. 12, de matriz arcillo-arenosa y coloración anaranjada, de compactación y masividad media. Se localizan materiales cerámicos tales como jarritas, redomas, ataifores y cerámica de cocina fechados en torno a los siglos XII-XIII, aunque el material es escaso y no se aprecian fallos de cocción ni artefactos relacionados con la actividad alfarera.

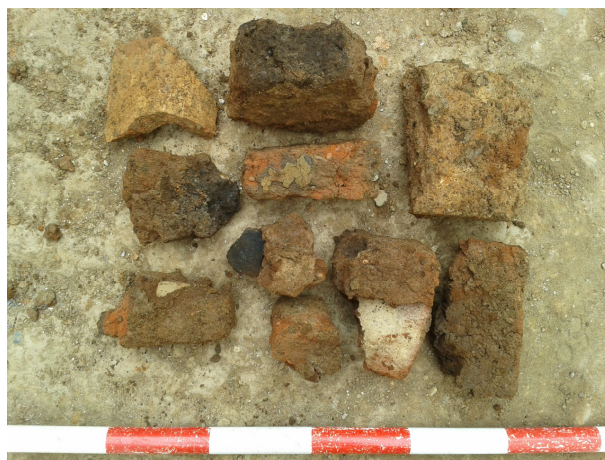
Se registra el soporte o banco para la cerámica a -2'37 m., documentándose algo más abajo un nuevo cambio estratigráfico con la U.E. 16, de coloración más oscura. Se localizan varios fragmentos de ladrillos quemados que se podrían asociar al uso del horno.

Ladrillos rubefactados y material de construcción U.E. 16.

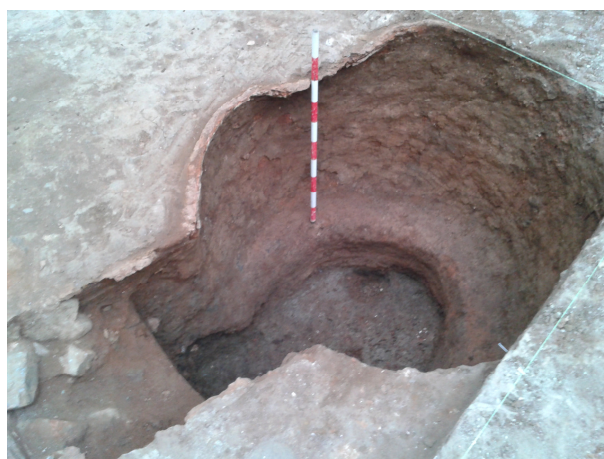
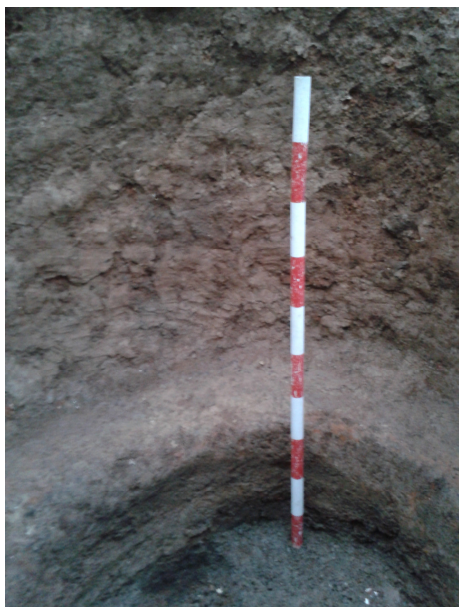
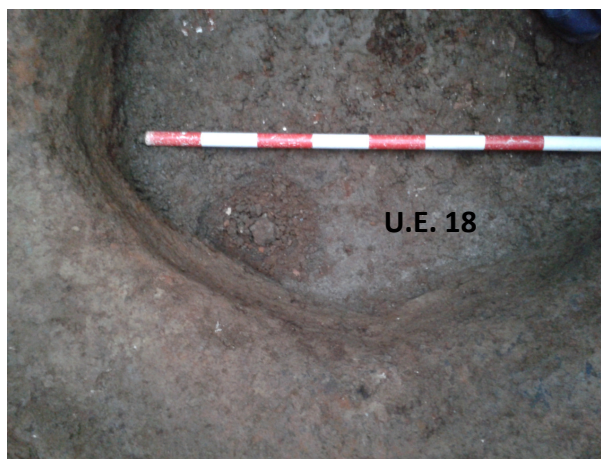
Bajo el muro de este estrato se localiza la U.E. 17, un limo grisáceo de tacto untuoso documentándose también un aumento significativo en el volumen de material cerámico así como de restos de materiales constructivos tales como tejas y ladrillos. Se observa también una gran cantidad de malacofauna, caracolas y valvas de *cardium* y *glycymeris*, así como algún resto óseo de bóvido.

A una cota de 2'10 m. s.n.m. y bajo el estrato anterior se registra la U.E. 18, un fino nivel de cenizas que apoya directamente sobre el techo de la U.E. 19, arenas de playa, que consideramos como nivel geológico o natural.

Imagen de la planta y detalle del interior del horno.

Una vez excavado el horno según indicábamos anteriormente, podemos llegar a la conclusión de que se mantuvo activo o en funcionamiento durante un corto período de tiempo. Esto se debe a que no se documentan fallos de cocción, la rubefacción de las paredes internas es mínima, al igual que el depósito de cenizas, ni se documentan artefactos relacionados con la actividad alfarera tales como atifles o *morillos*. El motivo que nos hace pensar en su temprano abandono es que, como comentábamos para el caso del enterramiento, esta zona resultara fácilmente inundable y por tanto no fuese óptima para llevar a cabo esta actividad.

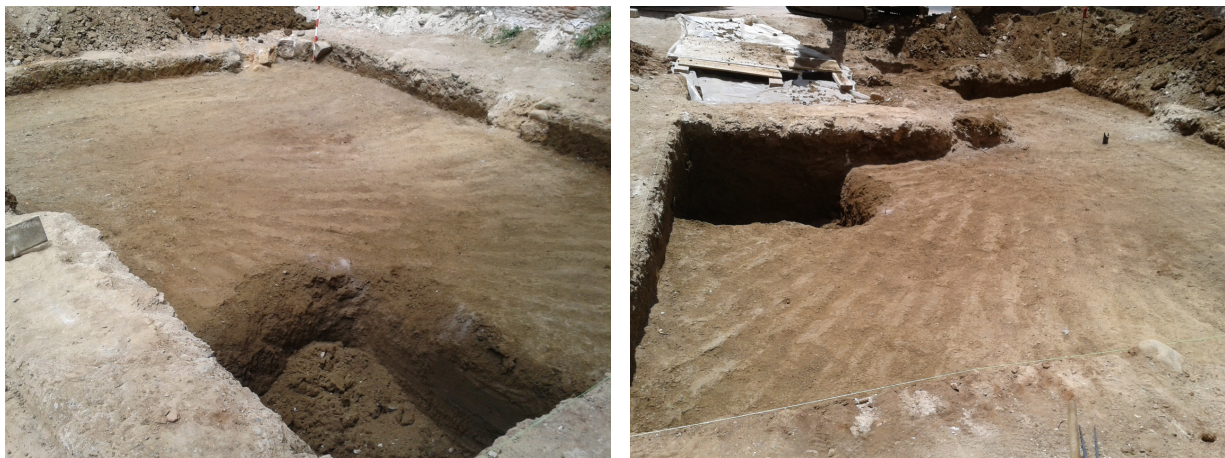
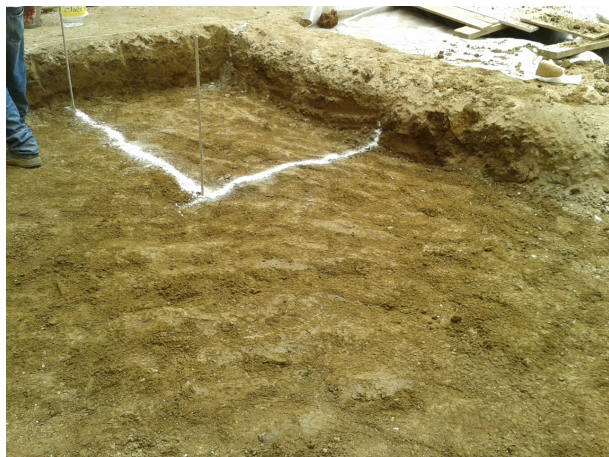
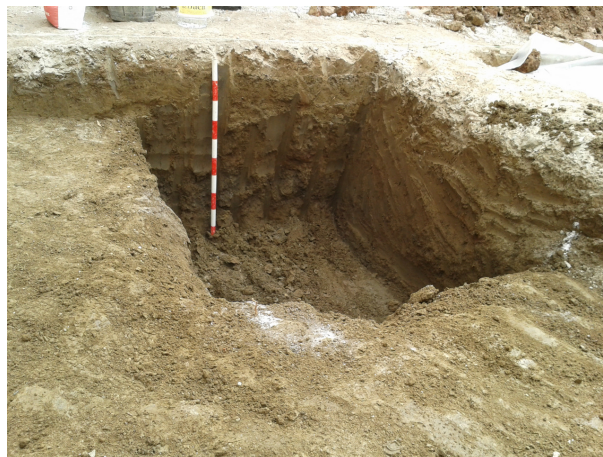
Planta final del sector de excavación.

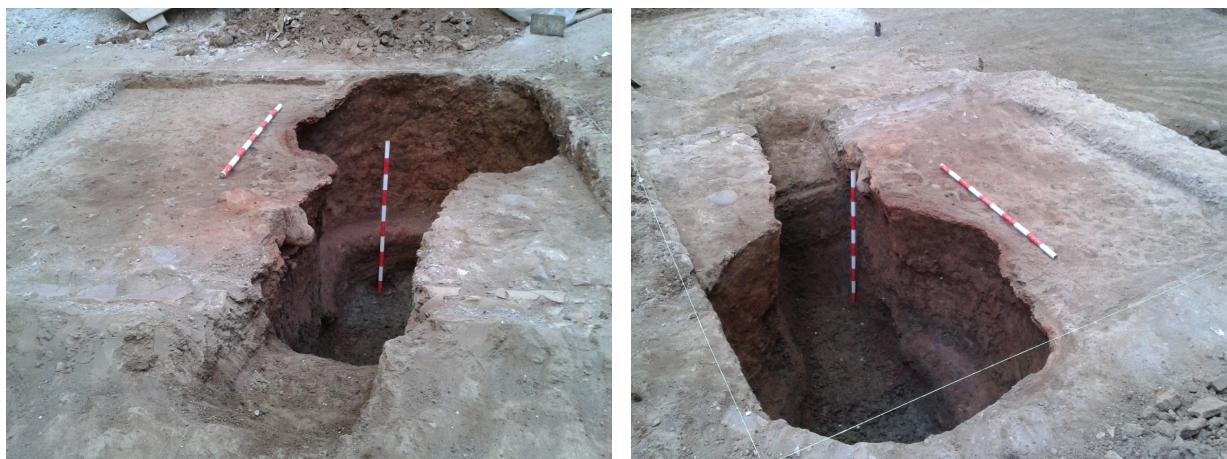
Por último, se rebaja la zona del *prae-furnio*, retirando previamente la canalización o U.E. 14. De esta forma se delimita dicha estructura y se excava sin observar cambios estratigráficos con respecto a la zona de la cámara.

Se documentan también las mismas tipologías cerámicas fechando la colmatación de la piroestructura en torno al siglo XII.

Planta final del horno.

En este sentido y tras la visita de la misma, se dictamina que el horno debe ser colmatado con una tierra de iguales o similares características que el sedimento donde se encuentra excavado, para que las diferencias sedimentológicas no afecten a la estructura por movimientos del terreno, previamente protegido por geotextil. Una vez colmatado, se procederá a la cubrición de nuevo con geotextil y grava, sobre la que descansará la losa de hormigón del futuro inmueble.

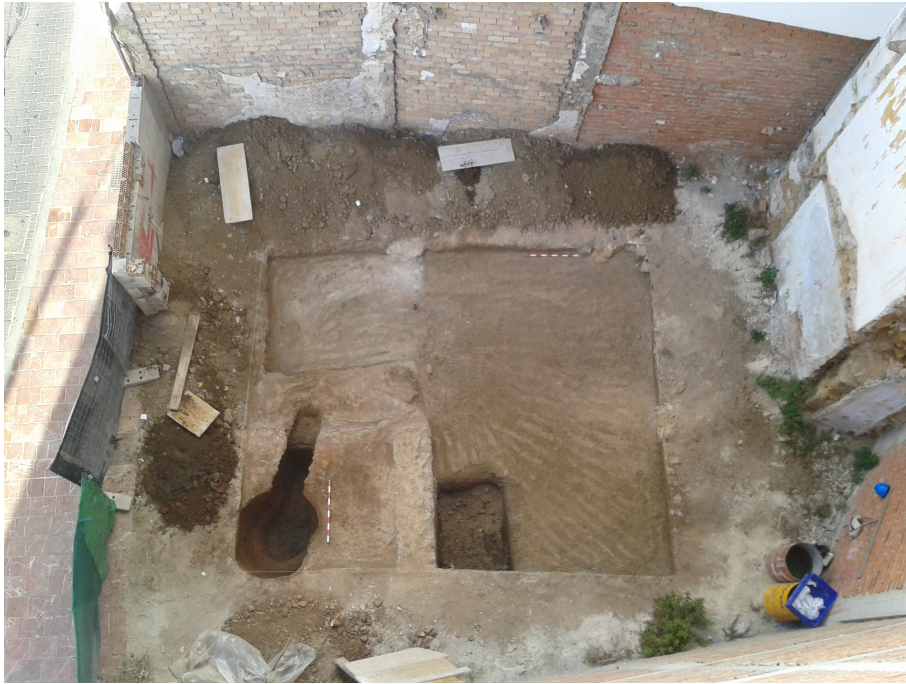
Vista aérea de la planta final de excavación.
