CONTROL ARQUEOLÓGICO DE MOVIMIENTOS DE TIERRA EN LA CALLE PUENTE VERDE DE GRANADA

INÉS DE TORRES LOZANO
JOSÉ IGNACIO LÓPEZ RODRÍGUEZ
DAVID GESTOSO MOROTE
Astarté-Estudio de Arqueología, S.L.L.

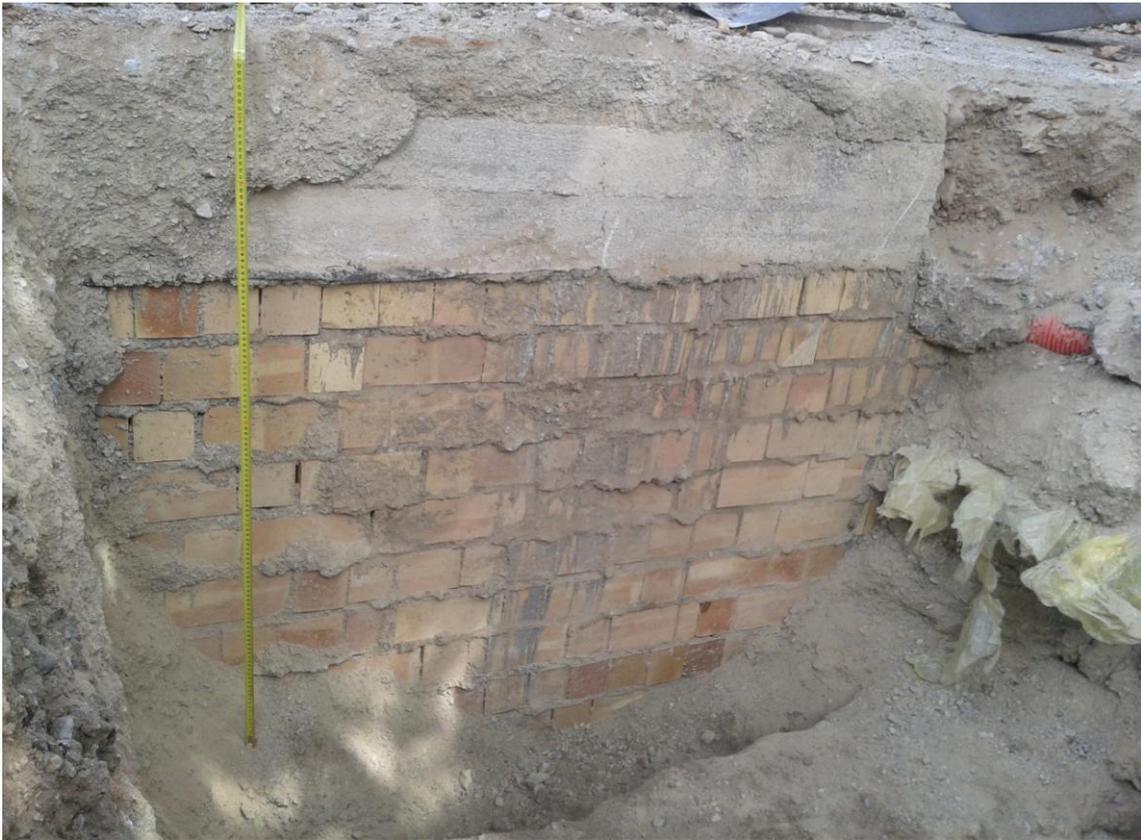
Perfil Oeste. Muro de ladrillo del colector (U.E.7).

De esta forma, se realiza una cata de unos 2'20x2'00 m. aproximadamente orientada en sentido Norte-Sur y que presenta la siguiente secuencia estratigráfica. Bajo un primer nivel de albero (U.E.1) o arenas anaranjadas de unos 10 cm. de potencia, aparece un paquete de grava blanca (U.E.2) de relleno adosada a la pared de ladrillo (U.E.7) perteneciente a un colector de agua en su lado Este, que ocupa la mitad occidental de la zanja y bajo el cual se localizan los cables afectados a una profundidad de 1'50 m. Por otro lado, en la mitad oriental del rebaje, se localiza a unos 40 cm. de la superficie, un nivel de asfalto (U.E.4) colmatado por un paquete de zahorra natural (U.E.3) a modo de aporte o relleno. Bajo este nivel de asfalto de unos 10 cm. de espesor, continúa apareciendo el mismo paquete de zahorra (U.E.5) hasta alcanzar el 1'40 m. de profundidad, donde se localiza el terreno natural a base de arcillas pardas con numerosas raíces y estéril en cuanto a restos arqueológicos se refiere (U.E.6).
