LEVANTAMIENTO TOPOGRÁFICO DE LA MURALLA DE CARTEIA, SAN ROQUE (CÁDIZ)

DAVID GESTOSO MOROTE
JOSÉ IGNACIO LÓPEZ RODRÍGUEZ
Astarté-Estudio de Arqueología, S.L.L.

Resumen: *La intervención arqueológica puntual ha permitido documentar el trazado de la muralla de Carteia.*

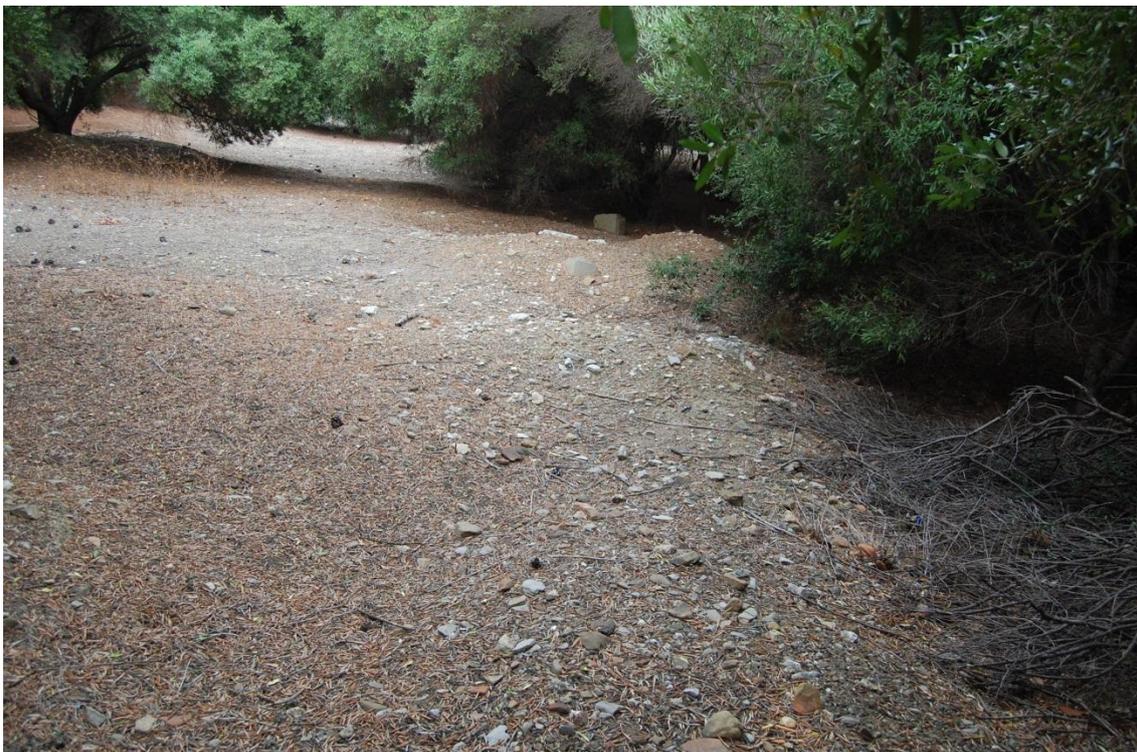
Partiendo desde la zona del Foro tenemos el **TRAMO 1**. Desde la zona de los templos la muralla gira hacia el Este, donde empieza a ir en paralelo a la valla de separación del yacimiento con refinería. En este tramo tenemos una concentración de material constructivo, formando una especie de pasillo. Además, se ve que forman un pequeño promontorio en su recorrido por lo que suponemos que la muralla va en esa curva de nivel y con esa dirección. En este tramo no se han documentado restos de torres o posibles puertas. Las dimensiones de este tramo son 191'70 metros de largo, con un ancho medio de 3'50 metros, que, como veremos, es el ancho medio de la muralla. Este tramo está entre cotas que van desde los 8'79 m.s.n.m. hasta los 20'57 m.s.n.m. en la zona más alta.

Lámina 1. Trazado en Tramo 1.

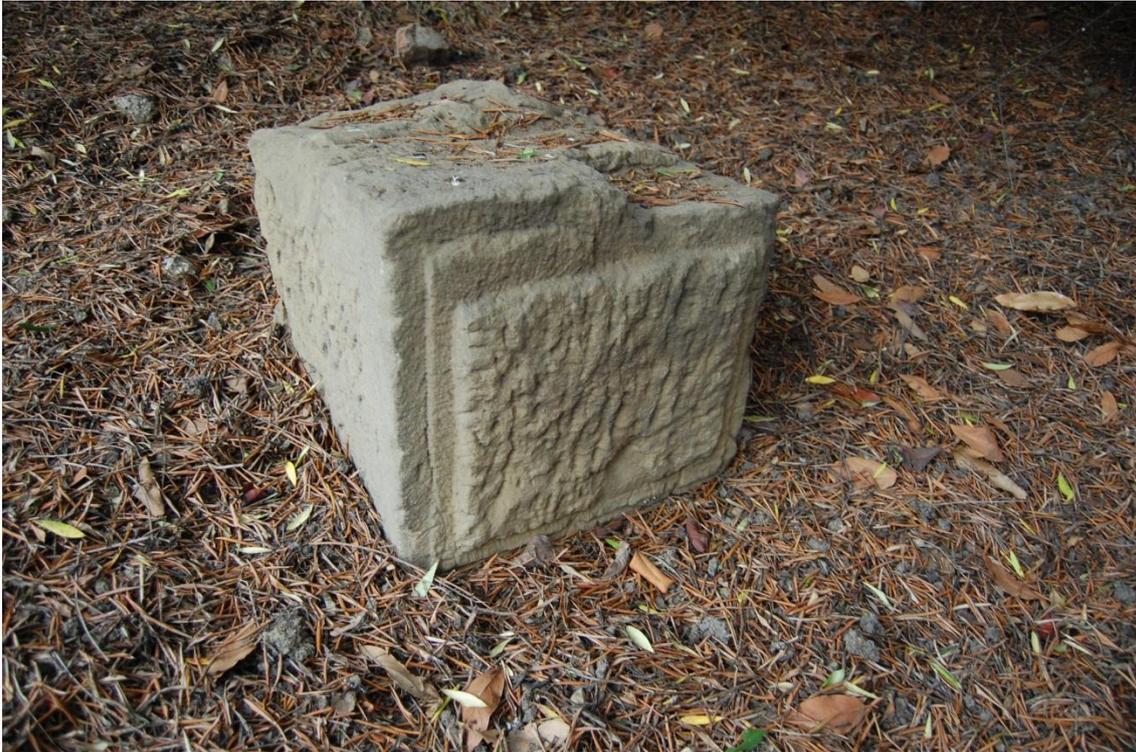
Lámina 2. Sillar tallado en Tramo 1.

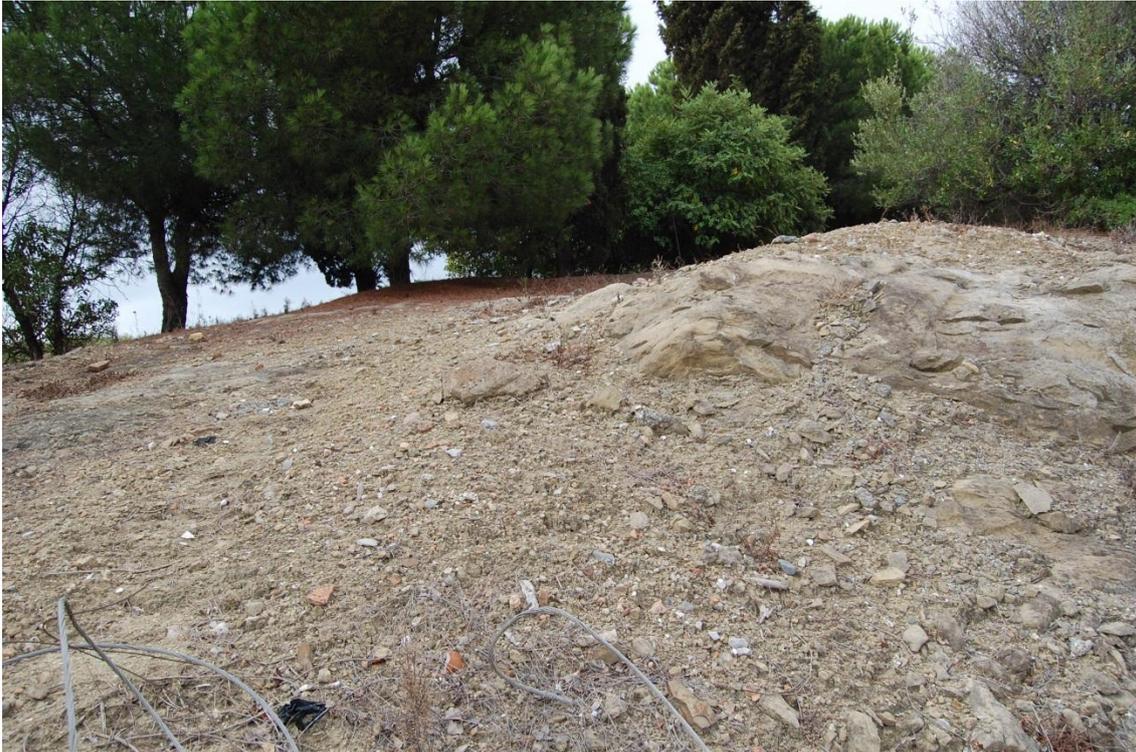
El **TRAMO 2** es uno de los más problemáticos a la hora de hallar la situación de la muralla, ya que no localizamos ningún resto en superficie que se pueda adscribir a ella. Durante 117 metros nos encontramos con una ausencia total del trazado amurallado, documentándose directamente el nivel geológico. Cuando llegamos al siguiente tramo y vemos la muralla, y con esto trazamos hacia el Oeste, vemos las curvas de nivel y observamos el talud creado con la obra pretérita realizada en refinería, podemos interpretar que en esta zona la muralla estaría perdida, ya que no creemos que sea posible que esté tan retranqueada hacia el yacimiento, estaríamos en una curva de nivel más baja y el sistema defensivo sería casi inútil.

Lámina 3. Nivel geológico en Tramo 2.

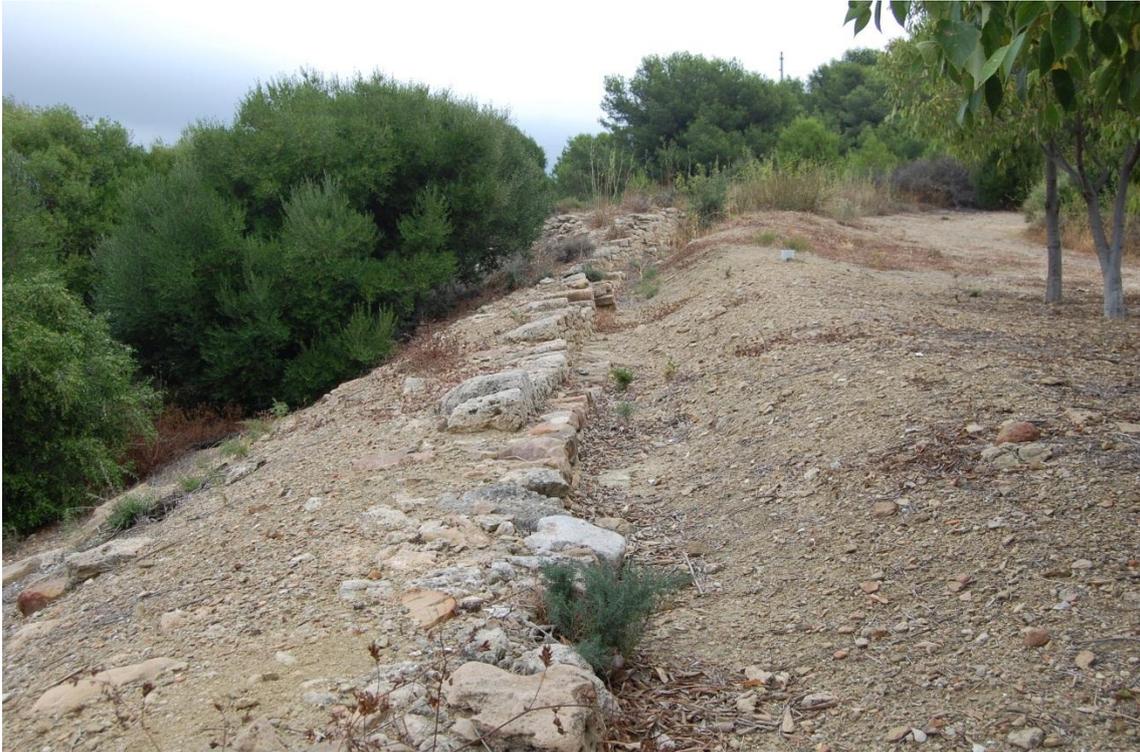
Seguimos avanzando hacia el Este con la valla en el punto más cercano de la muralla y definimos el **TRAMO 3**. Es un tramo visible de la muralla, con una longitud de 52 metros y una anchura máximo de 3'69 metros, con una cota máxima de 32'88 m.s.n.m. y mínima de 27'33 m.s.n.m. Su fábrica consiste en una zarpa a modo de cimentación y sobre ésta el lienzo con las caras vistas bien careadas, realizadas en sillares de distinto material y relleno interior de mampostería de tamaño medio y ligante de cal.

En esta zona de la muralla documentamos una de las torres, que no está excavada pero está bien delimitada, viéndose las cuatro esquinas, con un largo de 5'34 metros y un ancho de 6'09 metros, y con una cota máxima de 31'89 m.s.n.m. y mínima de 29'05 m.s.n.m. No podemos ver su profundidad, ni de la torre, ni de la muralla, pero sí el desnivel que existe entre la parte más alta y la más baja, que es de 2'04 metros.

Lámina 4. Lienzo de muralla visto en Tramo 3.

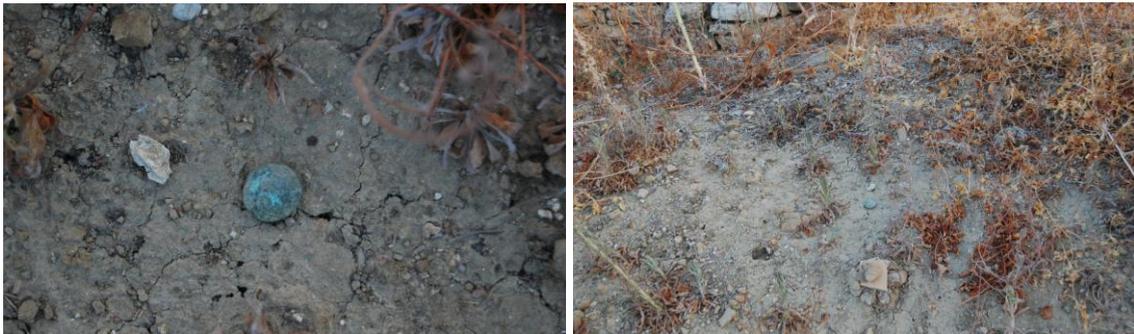
Láminas 5 y 6. Moneda al interior de la muralla.

Durante la realización de estos trabajos se encontró en las cercanías de la cara interior de la muralla una moneda de época romana que no ha podido ser identificada más a fondo, ya que necesita un tratamiento de restauración para poder catalogarla.

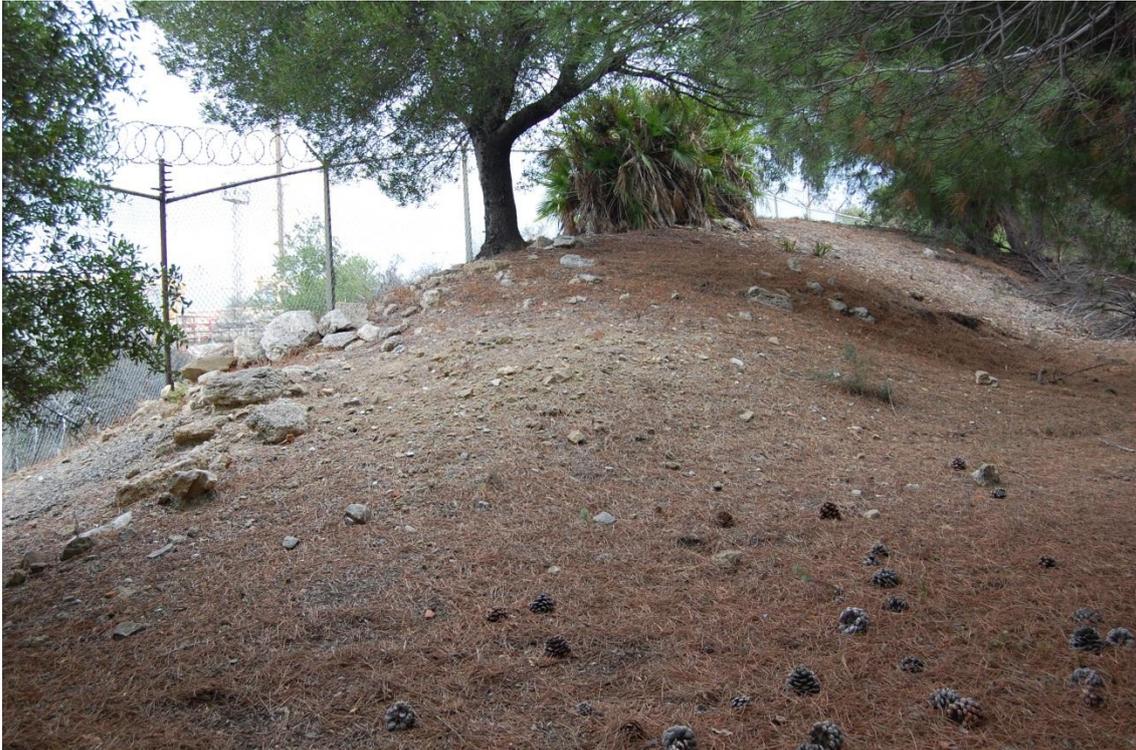
Además de este tramo largo de la muralla tenemos dos bloques cercanos hacia el Oeste donde todavía se puede ver, aunque no se delimitan bien por la cara interior o exterior, pero se ve el relleno y se forma un montículo artificial. Esta referencia y la dirección que tiene este tramo nos hacen tomar la concentración de material constructivo del Tramo 1 como muralla. Tiene unas dimensiones de 40 metros de largo, un ancho medio de 3'5 metros y con una cota máxima de 27'16 m.s.n.m.

Lámina 7. Muralla en Tramo 3.

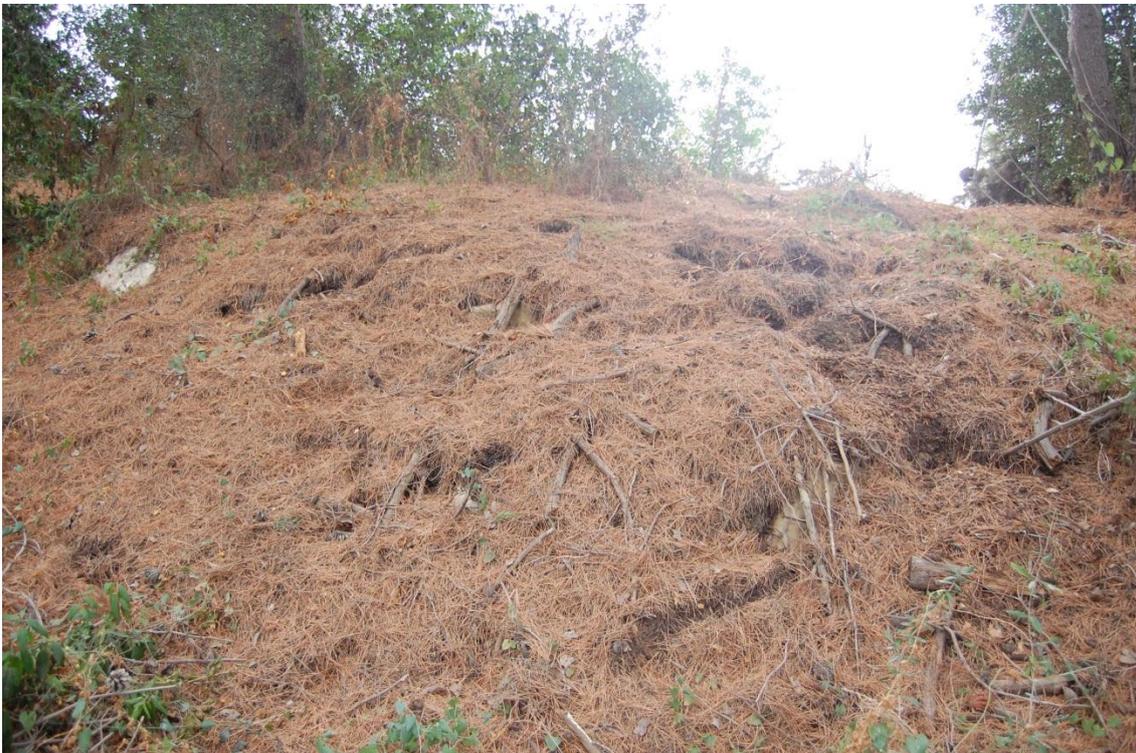
El **TRAMO 4** está situado en una zona donde nos encontramos gran vegetación y llega hasta la zona del búnker, donde la muralla vuelve a ser visible. Es el tramo de muralla que está más alejado de la valla que separa los dos espacios. Ha sido complicado identificar este tramo de la muralla y sólo en algunos puntos son visibles algunos restos. Con éstos, con las curvas de nivel y el gran desnivel que en este tramo tenemos, la situación de la muralla queda bastante bien definida. La fábrica que se ha podido identificar es la misma que en el Tramo 3, sin que se puedan identificar variaciones constructivas.

Todos los trabajos en este punto han sido realizados con estación total a partir de bases colocadas en el carril existente y a partir de éstas hemos ido recopilando los puntos de la muralla. Como ya hemos comentado, la vegetación ha sido un problema en este tramo, ya no sólo por la densidad sino también por el tipo y por la cama de hojas que cubre toda esta zona. La longitud de este tramo es de 280 metros aproximadamente y la cota varía desde los 36'09 m.s.n.m. y los 57'66 m.s.n.m. que tenemos en la zona cercana al búnker.

Lámina 8. Elevación del terreno cubierto de vegetación.

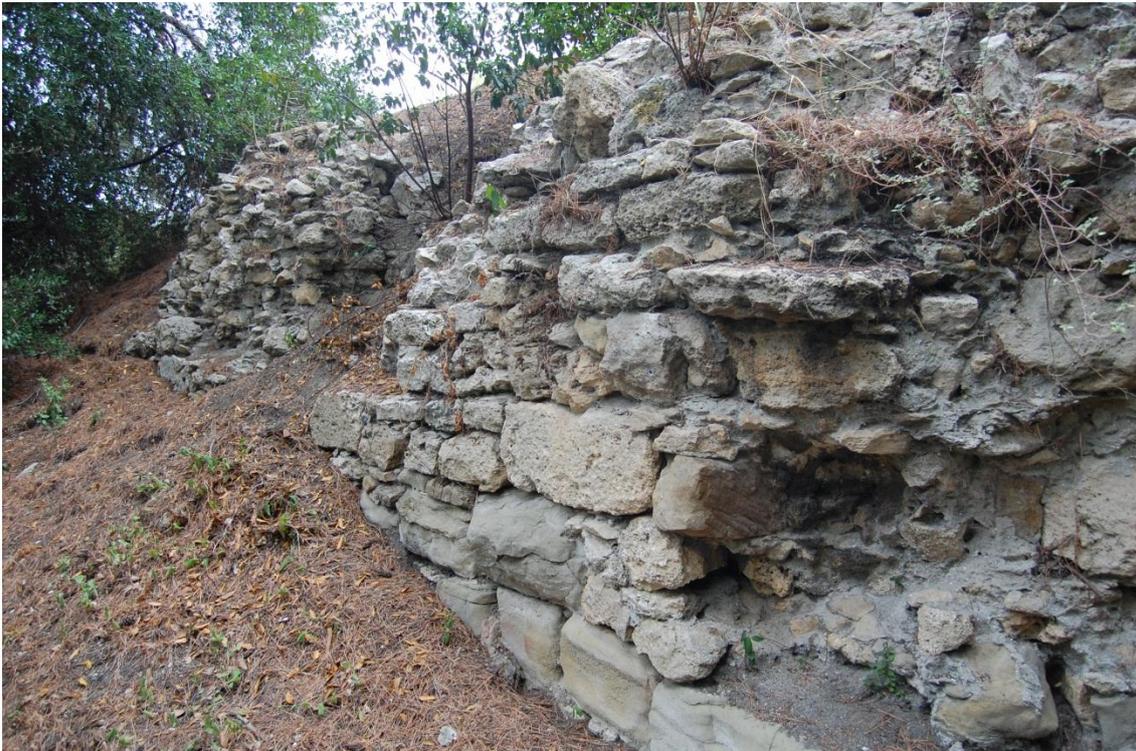
El primer tramo de muralla se ve en las cercanías del búnker y según vamos avanzando se delimita otro elemento defensivo que entendemos como torre, con un largo de 6'20 metros y un ancho de 7'60 metros, siendo el desnivel que hay desde la parte alta de la muralla y la parte más baja del elemento defensivo de 2'36 metros. Aunque está enterrada, podemos observar en varios puntos tanto una de las caras como la anchura completa de la misma, manteniéndose la misma fábrica y la misma anchura.

Lámina 9. Restos de muralla vistos.

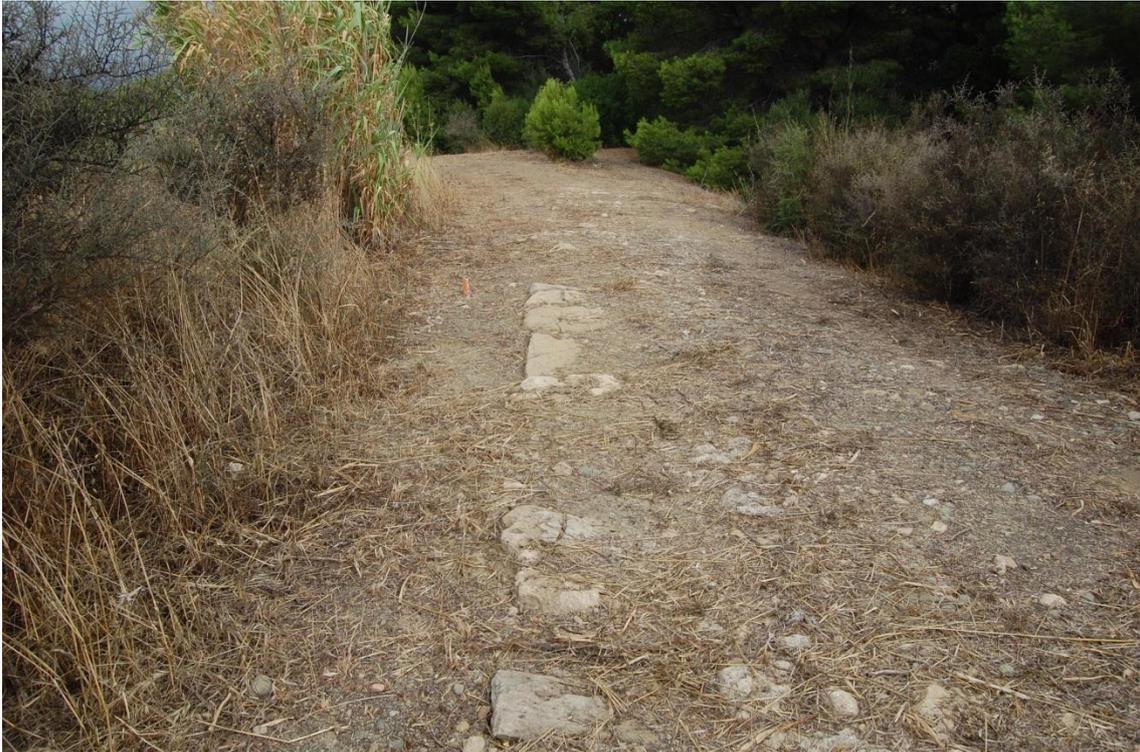
A partir de este punto empezamos a bajar en dirección Sur hacia la Torre Rocardillo y el trazado de la muralla se aprecia bastante bien, siempre teniendo en cuenta la vegetación, y que en esta zona la valla que separa la refinería del yacimiento en algunos casos está encima una de la otra. También hay que tener en cuenta que en algunos puntos la muralla se encuentra en parte o toda dentro de los terrenos de la fábrica. Estos restos no están afectados por ninguna obra e incluso da la impresión de que algunos tramos de la cara exterior están protegidos por hormigón proyectado, lo que ha impedido que se vea afectadas por las inclemencias del tiempo.

Lámina 10. Muralla enterrada cerca del bunker.

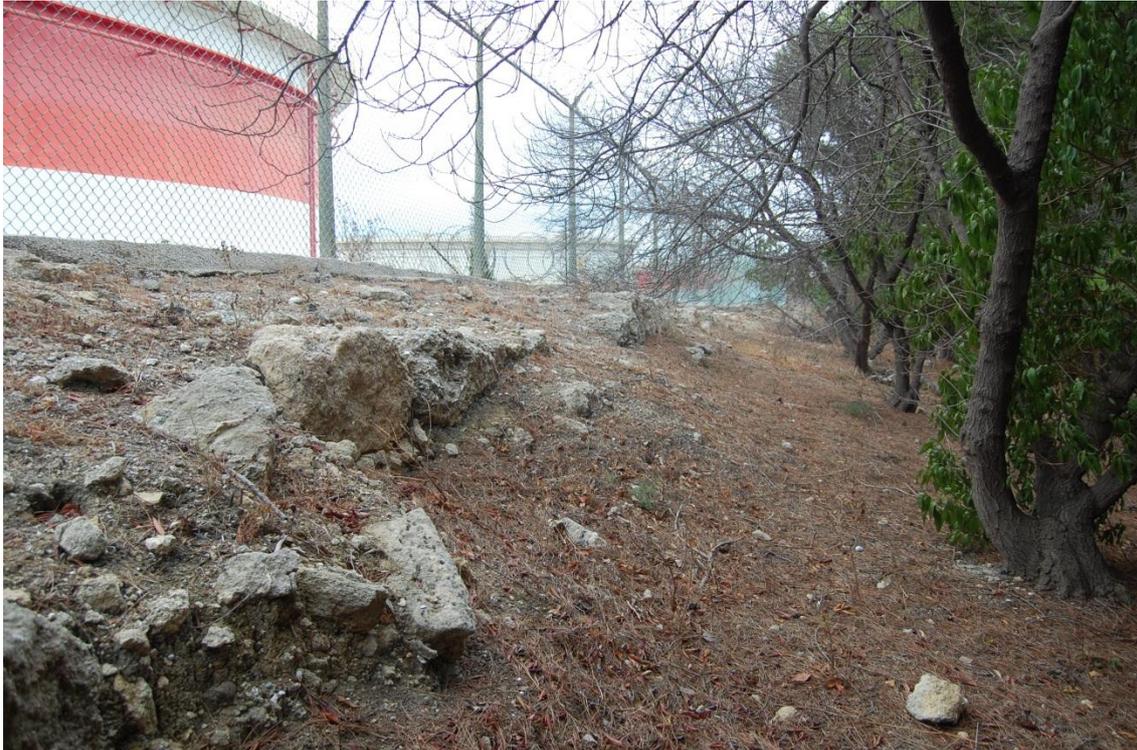
A partir de este punto vamos empezamos a bajar en dirección sur hacia la torre Rocardillo y el trazado de la muralla se aprecia bastante bien, siempre teniendo en cuenta la vegetación y, que en esta zona, la valla que separa la refinería del yacimiento, en algunos casos está encima una de la otra. También hay que tener en cuenta que en algunos puntos la muralla se encuentra en parte o toda dentro de los terrenos de la fábrica. Estos restos no están afectados por ninguna obra e incluso da la impresión que algunos tramos de la cara exterior están protegidos por hormigón proyectado, lo que ha impedido que se vea afectadas por las inclemencias del tiempo.

Lámina 11. Línea de muralla en el Tramo 5.

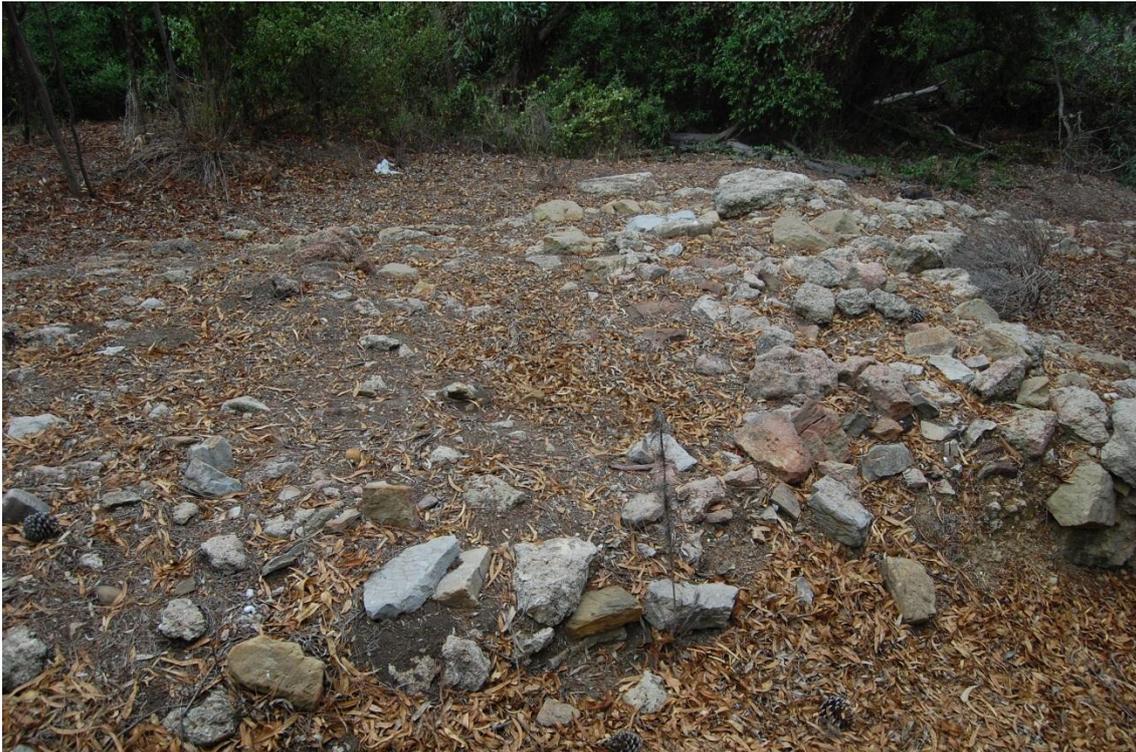
Los restos de muralla con la torre tienen unas dimensiones de 48 metros de largo y 4'36 de ancho y una cota máxima de 12'58 m.s.n.m. y mínima de 9'76 m.s.n.m. La torre tiene unas dimensiones de 6'88 metros de largo y 9'91 metros de ancho.

Además de estos restos que se aprecian con claridad, en este tramo tenemos otro lienzo de muralla, con unas dimensiones de 20 metros de largo y 3'69 metros de ancho máximo conservado y una cota máxima de 15'73 m.s.n.m. y mínima de 15'23 m.s.n.m. La parte visible no se encuentra en buen estado de conservación, pero con la cercanía de la muralla excavada se puede interpretar la alineación de las distintas caras de la misma.

Lámina 12. Restos de muralla en Tramo 7.
