CONTROL ARQUEOLÓGICO EN CALLEJÓN DE VILLAZO Nº 16-18 DE MÁLAGA. FASE II

M^ª INÉS DE TORRES LOZANO
JOSÉ IGNACIO LÓPEZ RODRÍGUEZ
DAVID GESTOSO MOROTE
Astarté-Estudio de Arqueología, S.L.L.

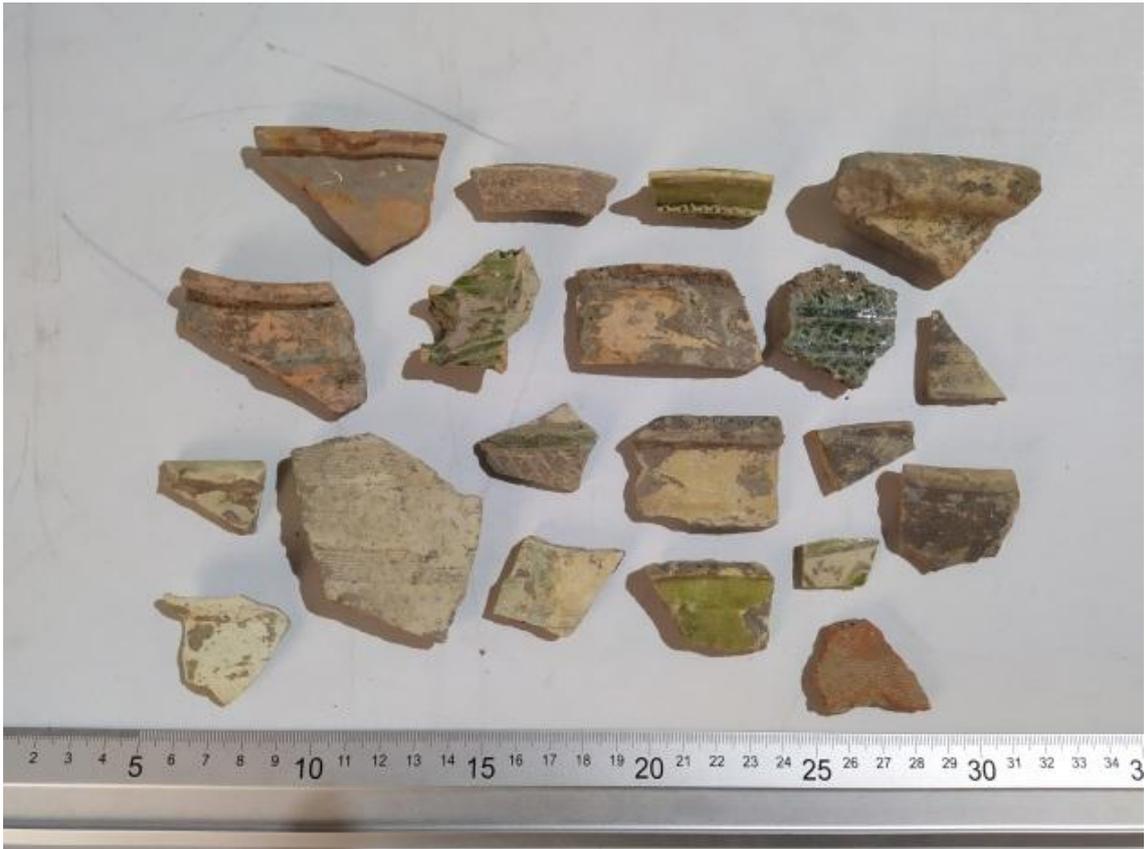
Lámina 2. Materiales cerámicos documentados

Así, se realiza una pequeña cata cuadrangular de aproximadamente dos metros de lado y se observa cómo apoya de forma directa con la UE 007, ya registrada en la fase de excavación. Los materiales son bastante homogéneos en cuanto a cronología y se recogen fragmentos cerámicos correspondientes a época almohade, tales como bordes de atafor, amorfos y bases de jarrita, cerámicas de cocina y grandes recipientes. Podemos determinar, por tanto, si tenemos en cuenta los resultados obtenidos en la fase anterior, que el momento de construcción de la balsa es de época nazarí, a tenor de los materiales que se recogieron tanto en la UE 007 como en la UE 005 o estrato de colmatación, con materiales fechados entre los siglos XV y XVI.

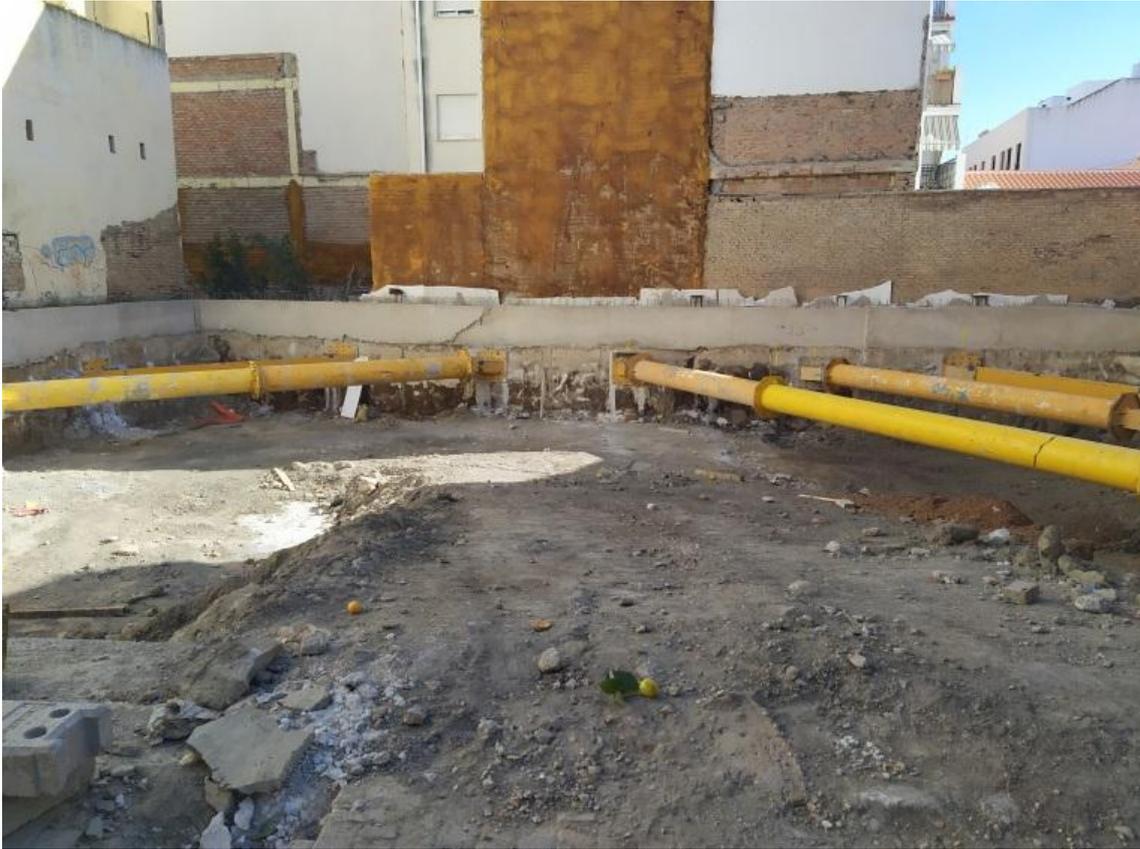
Lámina 3. Vista del solar tras la colocación de las medidas de seguridad

Una vez asegurada la zona de trabajo mediante unos tirantes, comienza la excavación hasta una cota de 2'50 m.s.n.m. Para ello se utiliza una máquina giratoria. Para terminar de recortar las esquinas y limpiar el muro pantalla se añade otra máquina giratoria de menor tamaño y continúa el trabajo hasta la evacuación total del solar a la cota determinada.

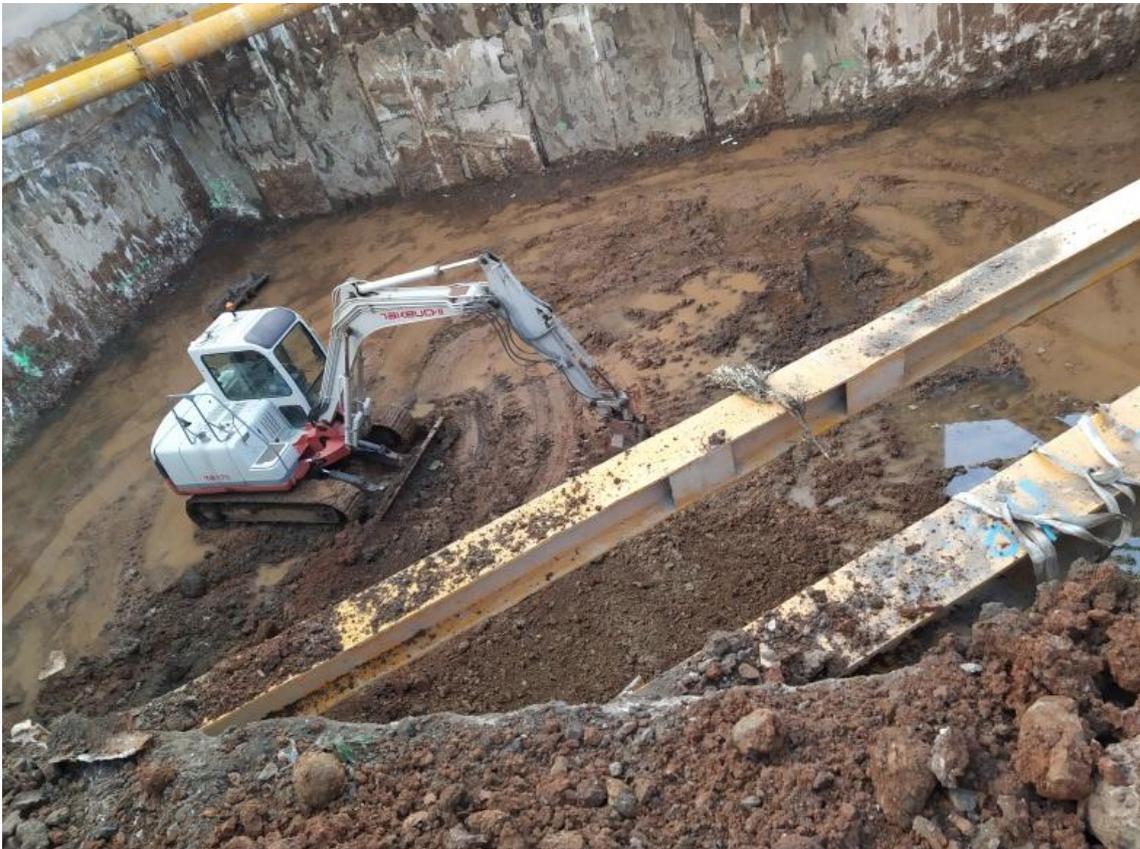
Lámina 4. Imagen de la excavación afectada por el nivel freático

Hay que decir que a cota de 2'30 m.s.n.m. se documenta el nivel freático, con lo que se hace necesaria la extracción del agua mediante una bomba.

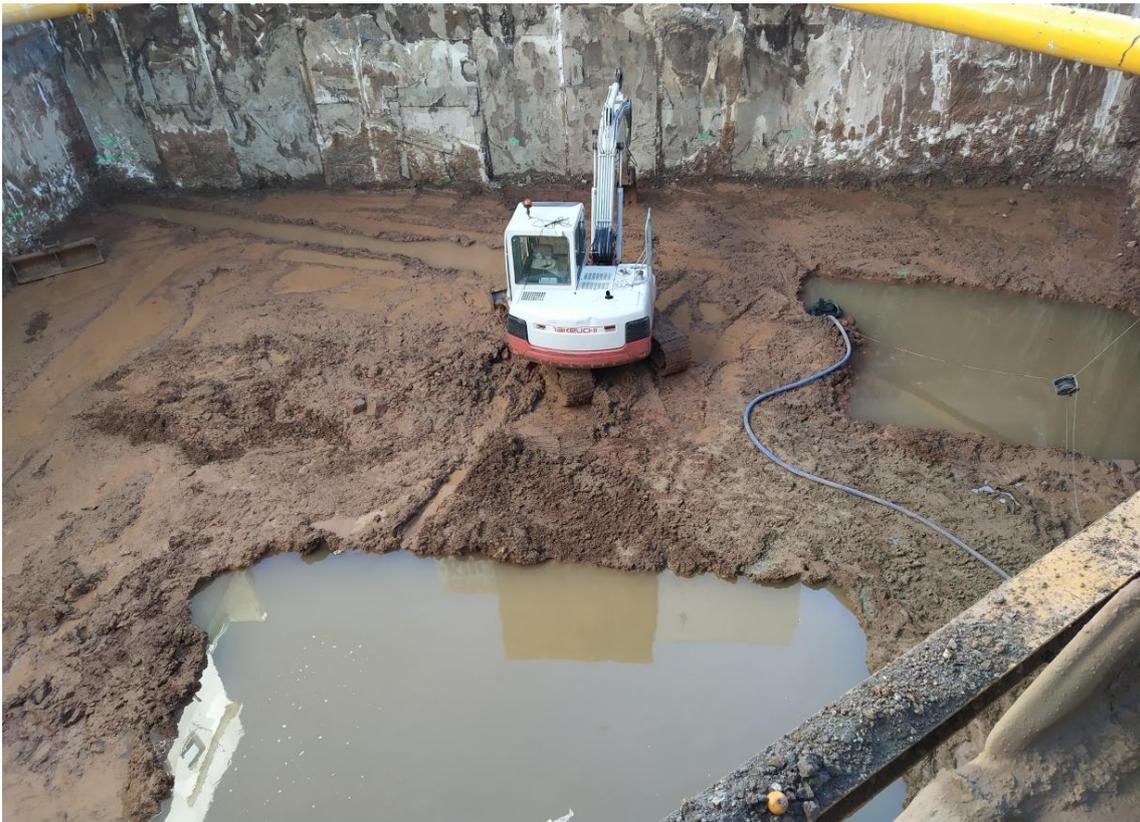
Lámina 5. Vista final del solar

Por último, se realizan dos fosos de morfología cuadrangular: uno lindando con el lado Sur para albergar una grúa, rebajando 0'60 metros y otro adosado al lado Oeste que corresponde al hueco para el ascensor y montacargas, rebajando en este punto 1'20 metros.

En conclusión, podemos decir que no se observan cambios estratigráficos sustanciales con respecto a la fase anterior y que no se han documentado nuevos restos arqueológicos de ningún tipo.
