EXCAVACIÓN ARQUEOLÓGICA EN CALLEJÓN DE VILLAZO Nº 16-18 DE MÁLAGA

DAVID GESTOSO MOROTE
Astarté-Estudio de Arqueología, S.L.L.

Resumen: La intervención arqueológica ha permitido documentar una gran balsa de riego y niveles de ocupación de época nazarí y romana.

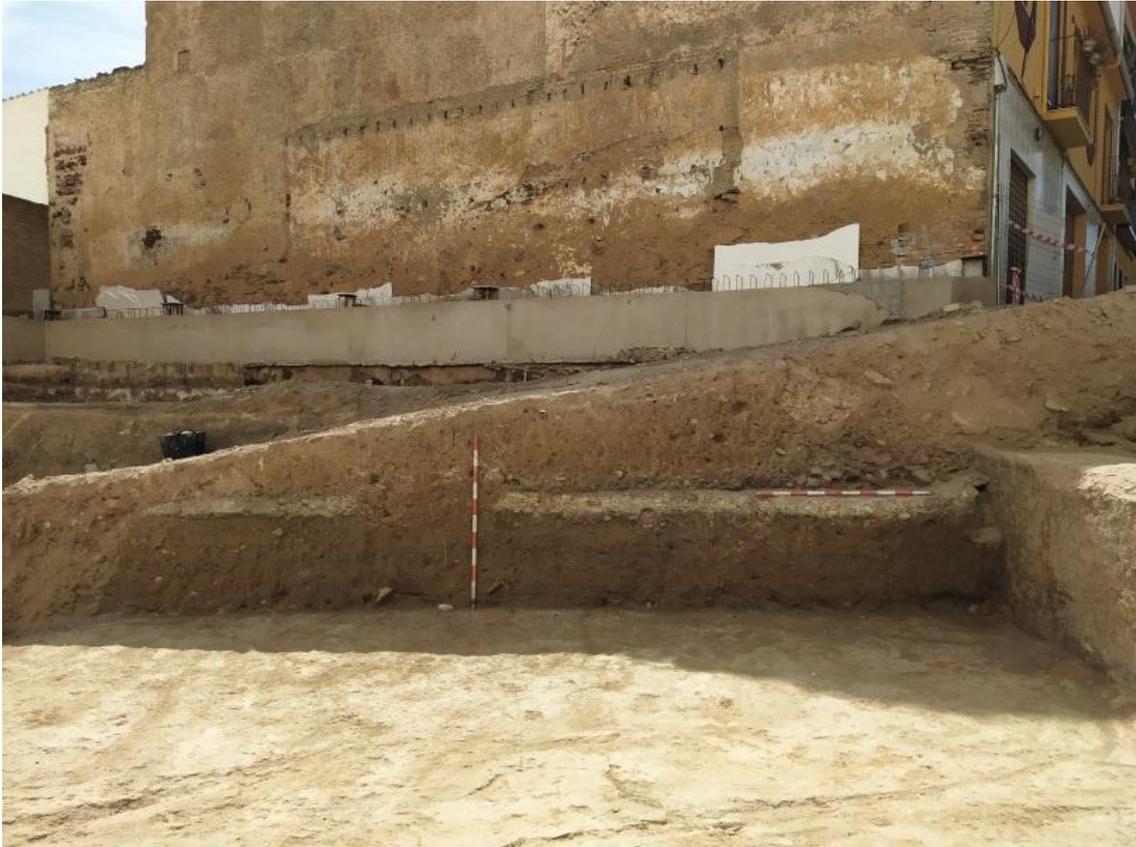
Lámina 1. Vista del perfil estratigráfico de la rampa desde el interior de la balsa

En el interior de la balsa, y apoyando directamente en el suelo, desde la cota de muro de la UE 1 hasta la cota del suelo, a 6'49 m.s.n.m., se documenta un depósito, UE 4, de unos 0'55 metros de potencia, correspondiente a un nivel arcillo-limoso de coloración oscura con varias fases de depósito en tongadas horizontales, lo que nos hace suponer que fue una colmatación paulatina, siendo el material homogéneo en cuanto a cronología. Este material se puede fechar entre los siglos XVII-XVIII (platos y escudillas, pipas de caolín, juguetes, loza vidriada en blanco y azul, cerámicas de cocina y como materiales intrusivos se recogen cuencos de conquista y algunas formas de cerámicas musulmanas).

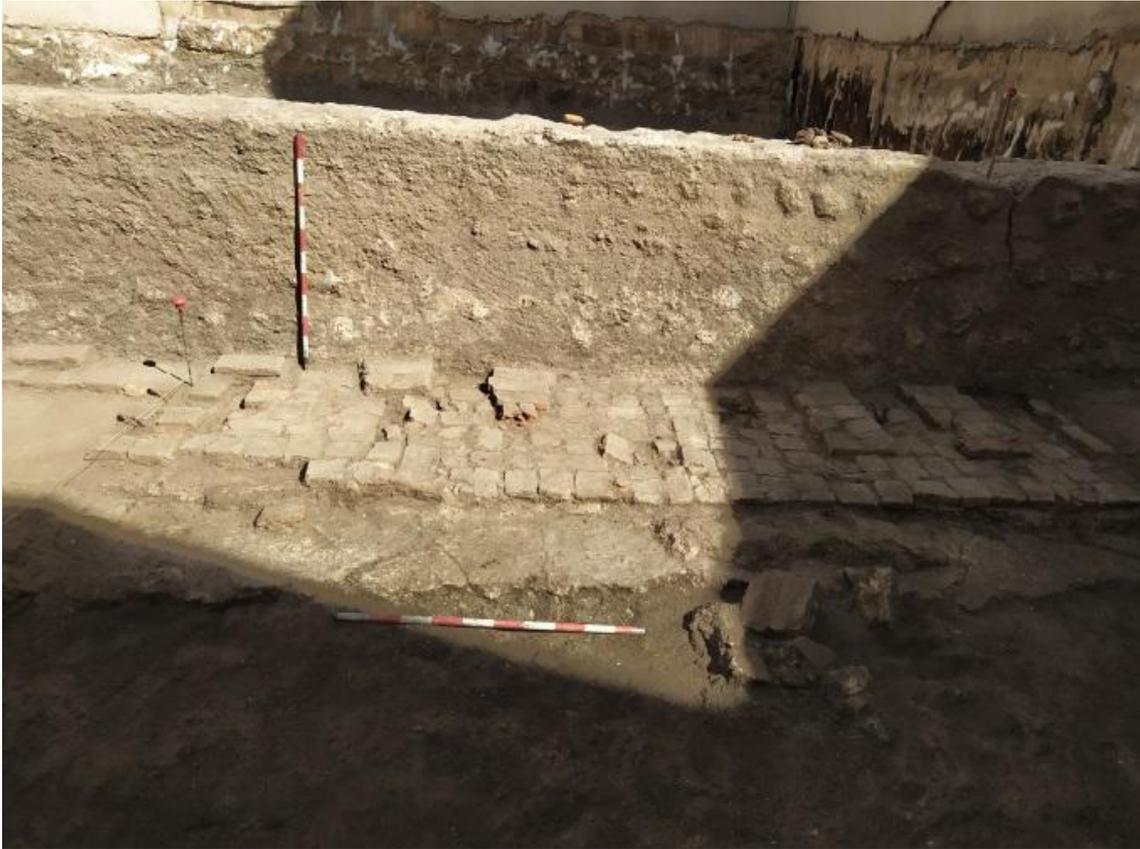
Lámina 2. Pavimento de ladrillos al exterior de la balsa

Por otro lado, en la zona exterior de la balsa se plantea un sondeo estratigráfico. Durante el proceso de limpieza, y adosado al muro exterior de la balsa, se localiza, a una cota de 6'51 m.s.n.m., colmatado por una unidad de relleno o UE 5, un pavimento de ladrillo (UE 6) que descansa sobre una solera de hormigón de igual fábrica y a la misma cota que el suelo de la estructura (6'42 m.s.n.m.).

Se puede ver cómo estos ladrillos entestan con la superficie de fábrica del muro de la UE 1 siendo coetáneos a la misma y formando una especie de pasillo o enlosado que de alguna manera estaría relacionado con la funcionalidad de la balsa. Conserva un ancho de aproximadamente un metro. En este punto se puede ver cómo parece que ya en época histórica se extrajeron materiales o algún tipo de estructura que estuviera adosada a este pavimento ya que se observan marcas en el mortero. También cabe señalar que a cada 30-40 cm. se localiza una canalización, las cuales han sido cegadas en un momento posterior y tapadas con ladrillos que se encuentran fracturados en la zona media, lo que indica que estaría apoyando en hueco, puntos donde la presión ejercida por los depósitos de tierra han provocado dicha fractura.

Este pavimento se documenta adosado a la zona exterior del muro Sur de la balsa prácticamente en toda su extensión, si bien en la parte más occidental, los ladrillos desaparecen quedando tan sólo la cama de mortero, la cual se pierde también antes de llegar a la esquina de la estructura.

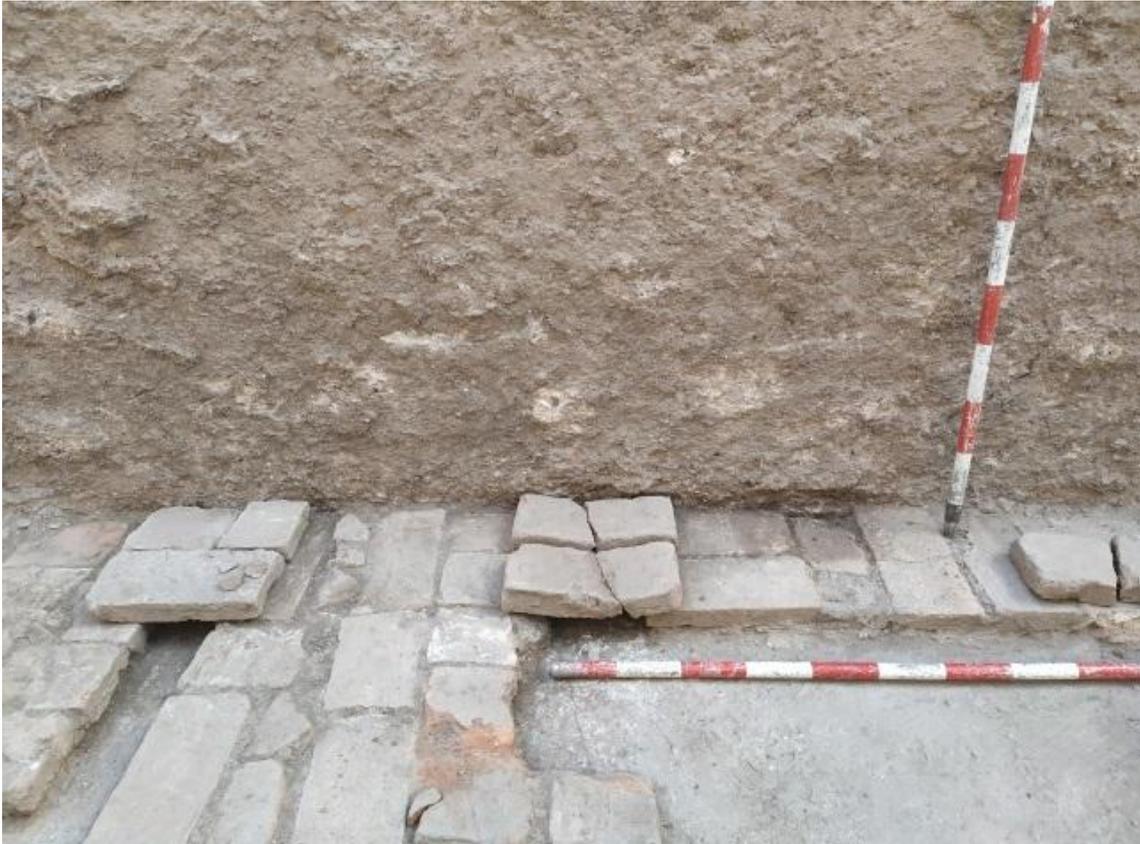
Lámina 3. Detalle de las pequeñas canalizaciones

Estas canaletas podrían verter de alguna manera en la estructura que suponemos faltaría, y que podría tratarse de algún tipo de acequia o canalización mayor, que tras el expolio de dicha supuesta estructura las canalizaciones se cegaron. Hay que señalar que no tienen comunicación con el interior de la balsa.

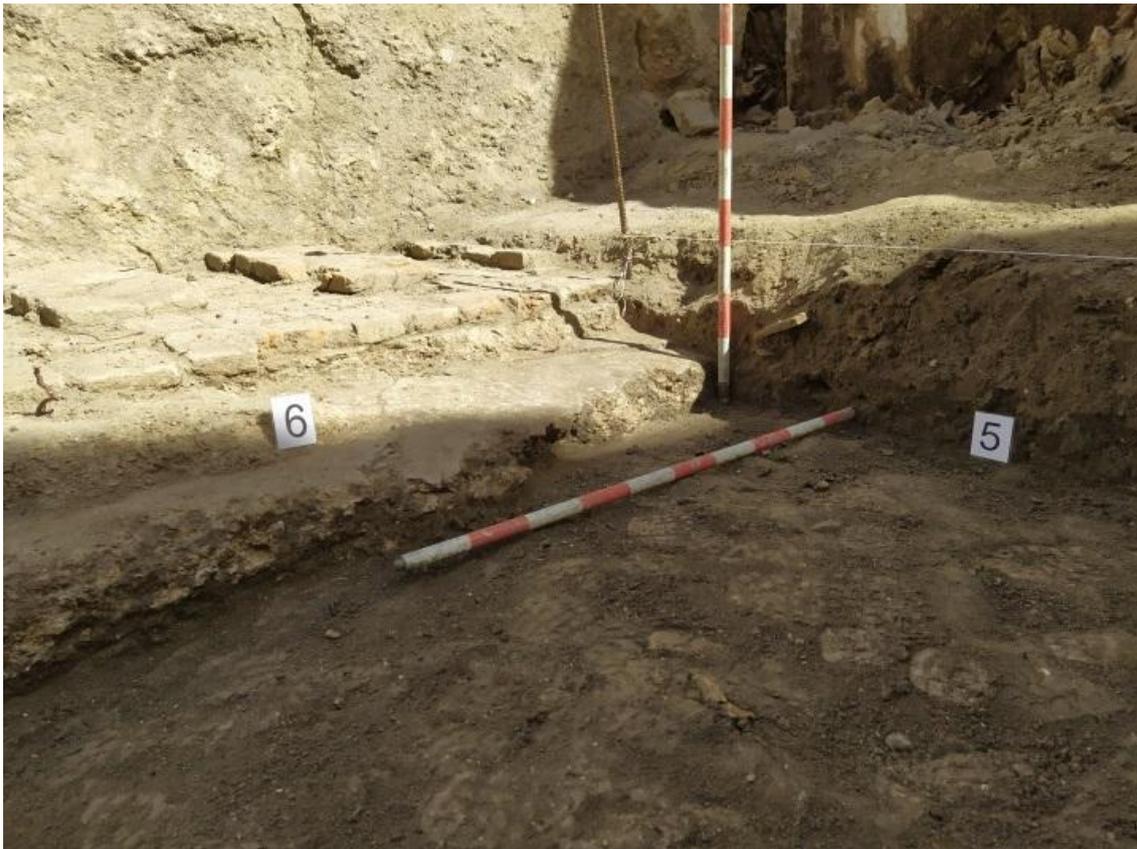
Lámina 4. Vista del primer nivel de excavación del sondeo

En primer lugar se retira la UE 5, que colmataba la UE 6, de unos 0'30 metros de potencia, consistente en un relleno donde se aprecia una fuerte bioturbación causada por la presencia de raíces, las cuales afectan también a la UE 6 provocando el desprendimiento de algunos ladrillos. En esta unidad se localizan materiales arqueológicos, entre los que cabe destacar una jarra con vidriado marrón que se conserva completa, así como varios fragmentos de cuencos de conquista, paquete que se puede datar en el siglo XVI. Son numerosas también las cerámicas correspondientes al siglo XVII, con lo que es en esta centuria cuando fechamos este depósito y por tanto la colmatación de la UE 6.

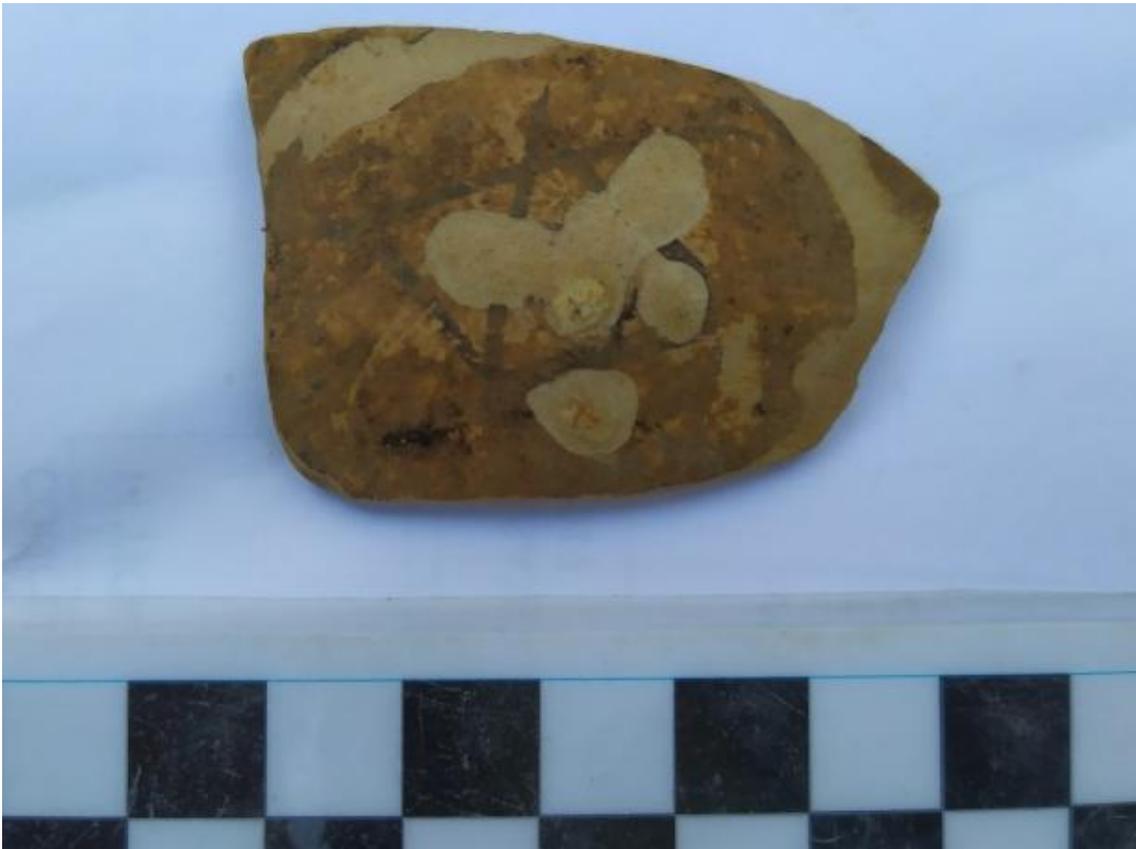
Lámina 5. Fragmento cerámico con Estrella de David en la UE 9

También en la UE 9, se registra una mancha de coloración oscura mezclada con manchas arcillosas correspondientes a la UE 9, lo que nos sugiere la excavación de una oquedad en este punto que queda reflejada tanto en planta como en el perfil resultante, de forma más o menos cuadrangular y con una potencia de unos 40 cm. (UE 10). Los materiales no varían en cronología con respecto a los de la UE 7, si bien hay que destacar el hallazgo de un fragmento amorfo de jarrita (posiblemente siglo XII-XIII) donde destaca el símbolo de la “Estrella de David” trazada con pintura de color negro y que a su vez se encuentra parcialmente tapada con trazos más gruesos de pintura de color blanco.

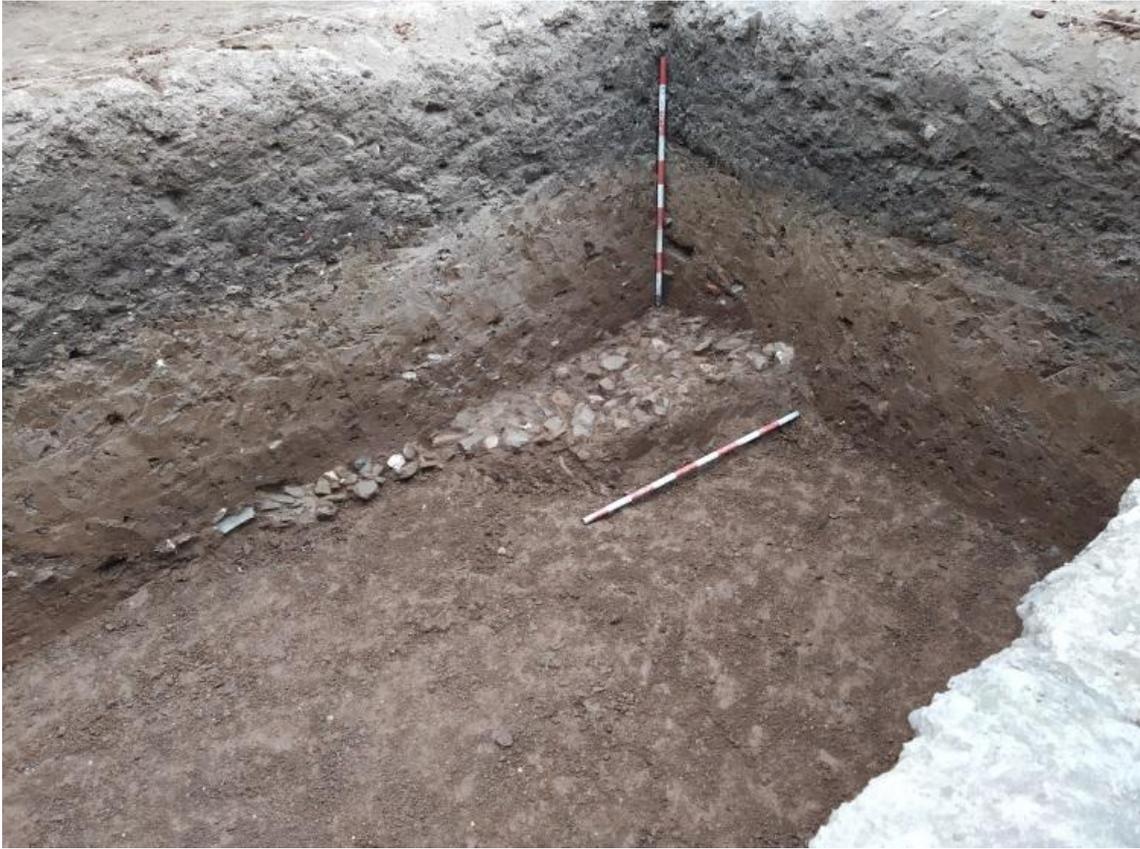
Lámina 6. Detalle del nivel romano de piedras UE 12

A una cota de 5'23 m.s.n.m., y bajo la UE 9, se generaliza un sedimento o UE 11 de arcillas y limos de coloración parda donde ya no aparecen ni carbones ni raicillas, con una masividad muy alta, elevada compactación y de tacto untuoso. Los materiales son escasos y rodados en su mayoría, donde se registran restos de *tegulae*, ánforas y algún ejemplo muy fragmentado de TS. A cota de muro de aproximadamente 5 m.s.n.m., y localizado en la esquina Suroeste del sondeo, se documenta lo que parece un nivel más o menos horizontal de piedras, cantos y restos de materiales constructivos, formando una especie de pavimento rudimentario que se puede fechar en época romana ya que contiene algún fragmento de *tegula* (UE 12).

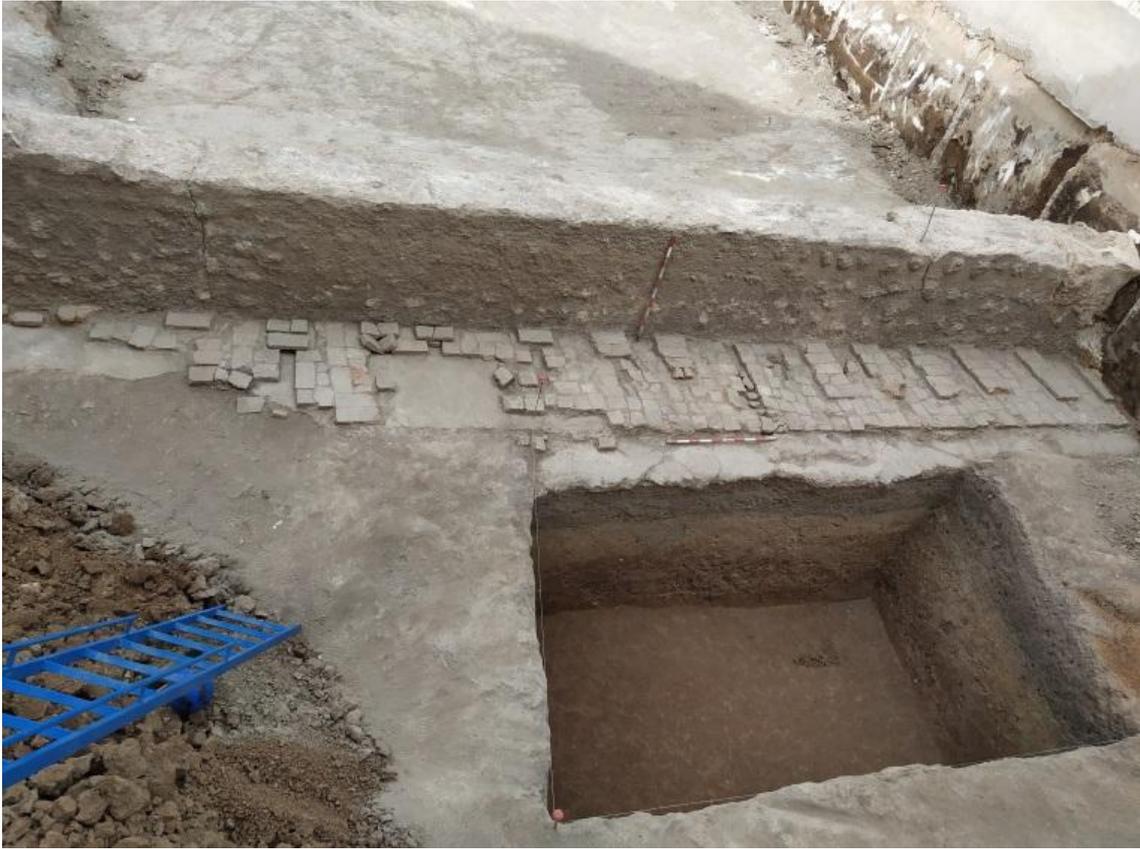
Lámina 7. Vista final del sondeo y UE 6

Bajo este posible pavimento se diferencia otro estrato, aunque no se observan diferencias sustanciales con respecto a la UE 11. El material es muy escaso y se limita a algún fragmento de TSA de cocina, TSH, amorfos y asas de ánfora y materiales constructivos como tejas y *tegulae*. Llegando a la cota de 4'42 m.s.n.m., sin que se observen diferencias estratigráficas, siendo el material arqueológico cada vez más escaso y rodado y por motivos de seguridad, se da por finalizado el sondeo arqueológico.

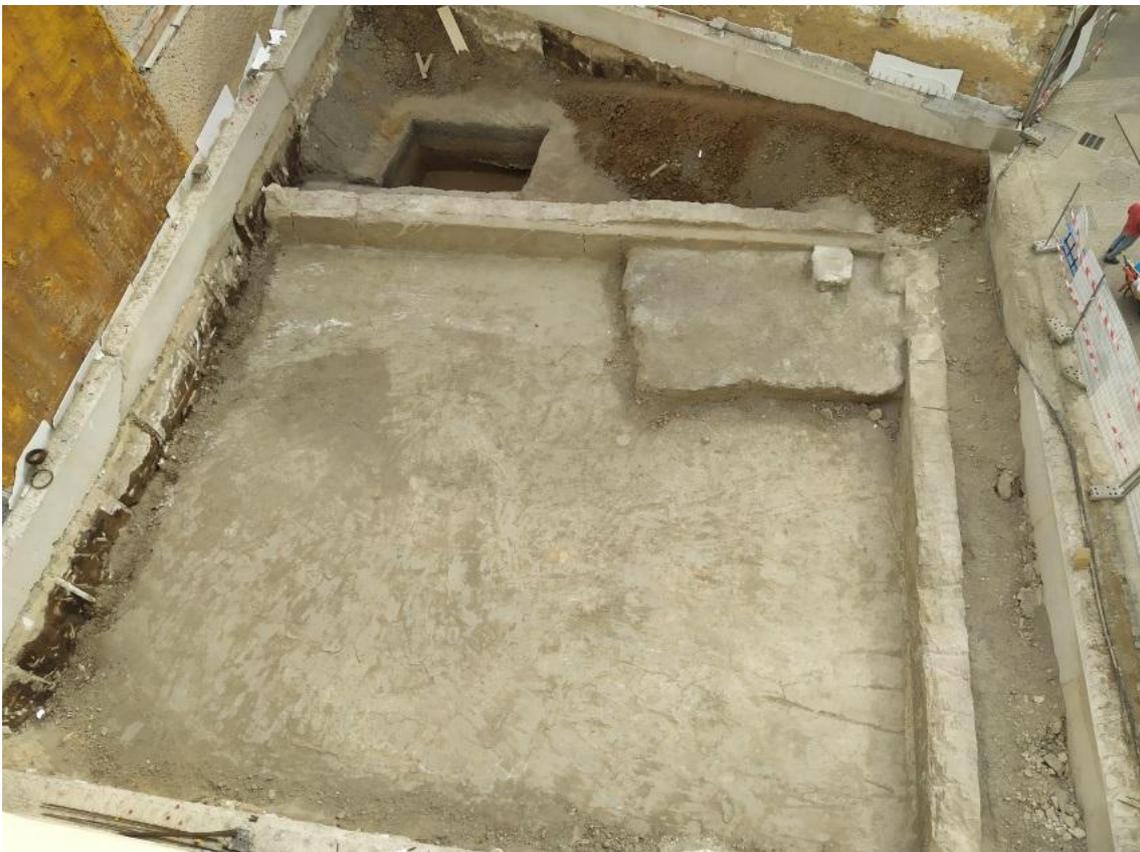
Lámina 8. Vista aérea del solar con la balsa, UE 1, y sondeo

Se trata de una balsa de grandes dimensiones (al menos 14x16 metros de lado), en la que sólo se documentan los lados Sur y Oeste, con una potencia de un metro y el suelo bien conservado. La fábrica es de hormigón con un tratamiento impermeabilizante mediante pequeños fragmentos cerámicos mezclados con el mortero, que recuerda al *opus signinum*. La unión entre el alzado interior del paramento y el suelo se resuelve con media caña para evitar filtraciones. En el muro localizado al Sur del sondeo se documenta un recrecimiento de unos 0'55 metros, cuya finalidad desconocemos y que por el interior también cuenta con el mismo revestimiento de media caña.
