EXCAVACIÓN ARQUEOLÓGICA EN CALLE ROSAL BLANCO Nº 7/CURADERO Nº 6 DE MÁLAGA

M^{ra} ISABEL RODRÍGUEZ ROLDÁN
DAVID GESTOSO MOROTE
JOSÉ IGNACIO LÓPEZ RODRÍGUEZ
Astarté-Estudio de Arqueología, S.L.L.

RESULTADOS DE LA INTERVENCIÓN

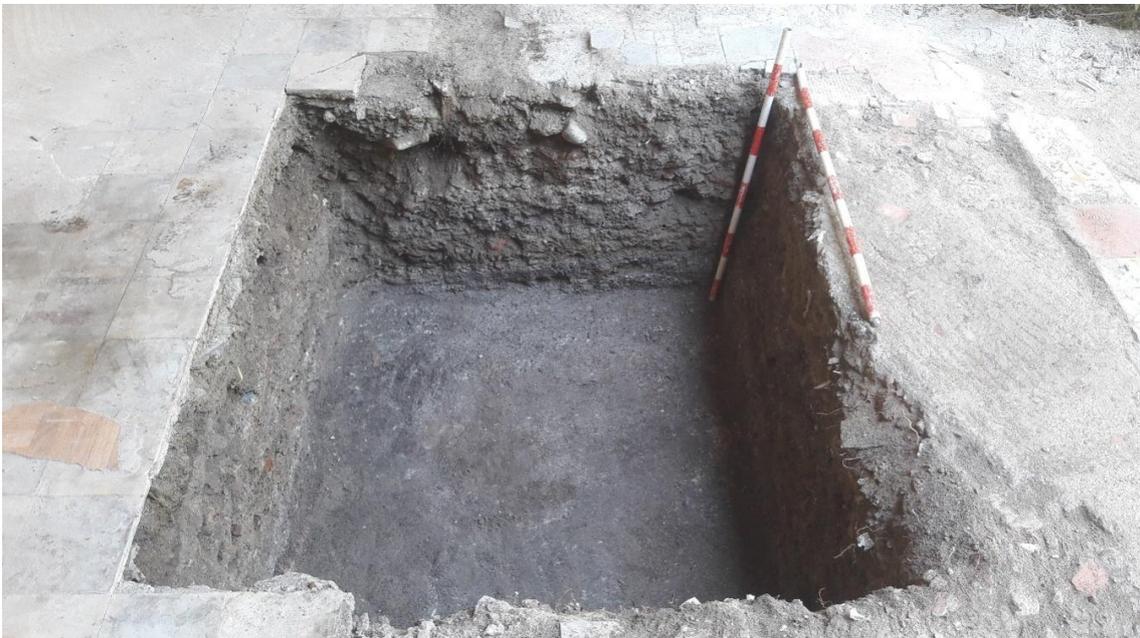
Lámina 1. Vista final del Sondeo S-1

Corresponde al hueco del ascensor y está situado en la zona media del solar, pegado al muro Sur del mismo, debajo de la escalera.

Lo primero que se retira es UE 101 que corresponde al nivel de solería y cama de la misma, con una potencia de 0'10 metros. Este nivel cubre a UE 102, relleno contemporáneo con plásticos, ladrillos y cascotes, con una potencia de 0'30 metros. Por debajo tenemos un pequeño nivel de hormigón de no más de 5 centímetros que cubre a UE 104, del mismo grosor que el anterior. Por último, tenemos UE 105 que es un nivel de hormigón, cal y cascotes.

Llegamos a la cota máxima de afección sin que se haya localizado material arqueológico alguno, siendo ésta la tónica habitual en todos los sondeos, a excepción del S-5.

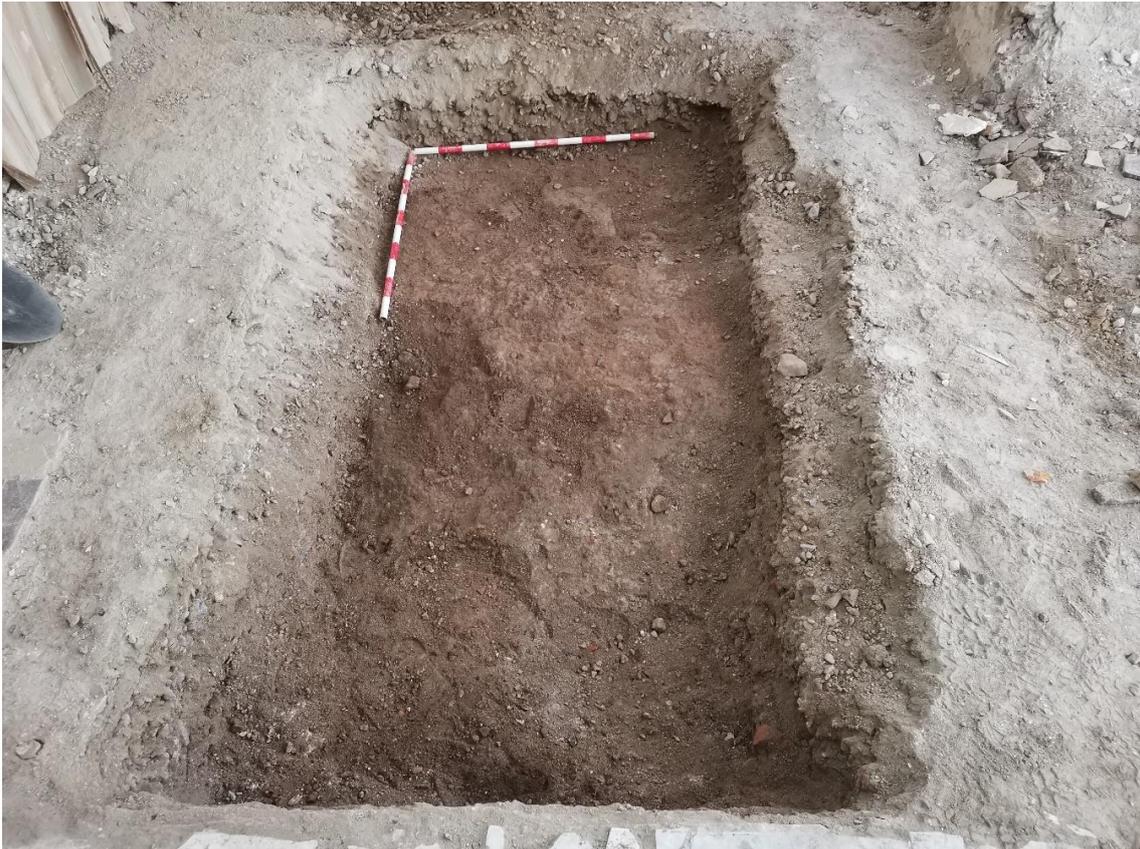
Lámina 2. Vista de la UE 202 en el Sondeo S-2

Se han documentado tres unidades estratigráficas, siendo la primera de ellas UE 201, que es un potente nivel de grava de 0'30 metros. Este nivel cubre de una manera muy homogénea al siguiente, UE 202, que es un nivel de tierra rojiza y cascotes de no más de 0'20 metros. El último estrato localizado es UE 203, nivel de arcillas de color amarillento que llegan hasta el final del sondeo.

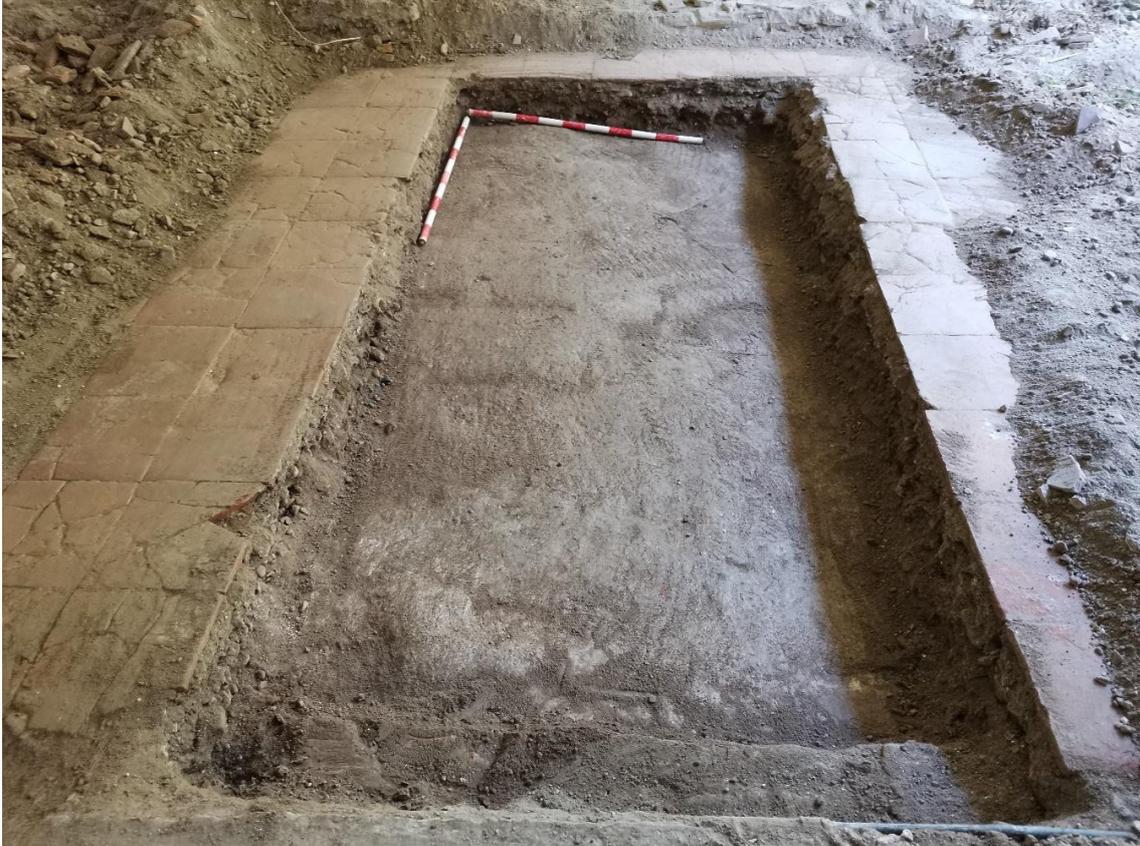
Lámina 3. Vista de la UE 302 en el Sondeo S-3

Retiramos la solería y su cama de grava, que se encuentra buzando hacia el Este, teniendo UE 301 una potencia de 20-25 centímetros. Una vez retirado este nivel, nos encontramos con una lechada de hormigón que ocupa todo el corte y que pasamos a retirar en el momento que se ve que no tiene elemento decorativo o suelo asociado y que sólo se trata de un elemento constructivo. Esta unidad es UE 302 y no tiene más de 5 centímetros de potencia.

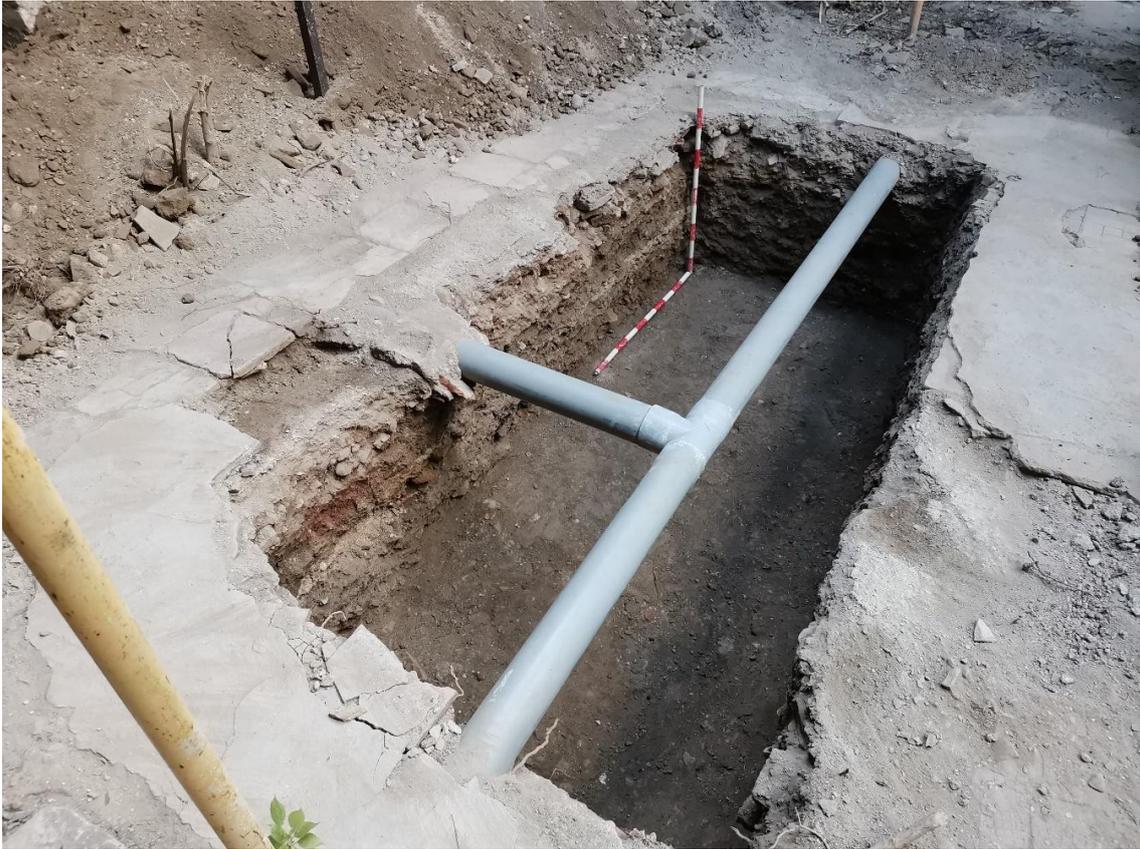
Lámina 4. Vista final del Sondeo S-4

Como en el resto de los sondeos, nos encontramos con una serie de estratos de nivelación y relleno contemporáneo que aportan poca información. Una vez retirado el nivel de suelo y cama, UE 401 de 10 centímetros de potencia, nos encontramos con un relleno de escombros de 23 centímetros, UE 403. Entre estos dos niveles tenemos la única afección que vemos en los distintos cortes, una tubería de PVC (UE 402) que cruza el corte de Norte a Sur y un ramal hacia el Este.

Por debajo de UE 403 tenemos un nivel de tierra marrón y restos de hormigón disgregado que le da una tonalidad grisácea a UE 404, con una potencia de 0'20 metros. Por debajo, un pequeño nivel de 5 centímetros de cal (UE 405) y por último una tierra marrón con cierta cantidad de escombros, llegando a la cota máxima de excavación (UE 406).

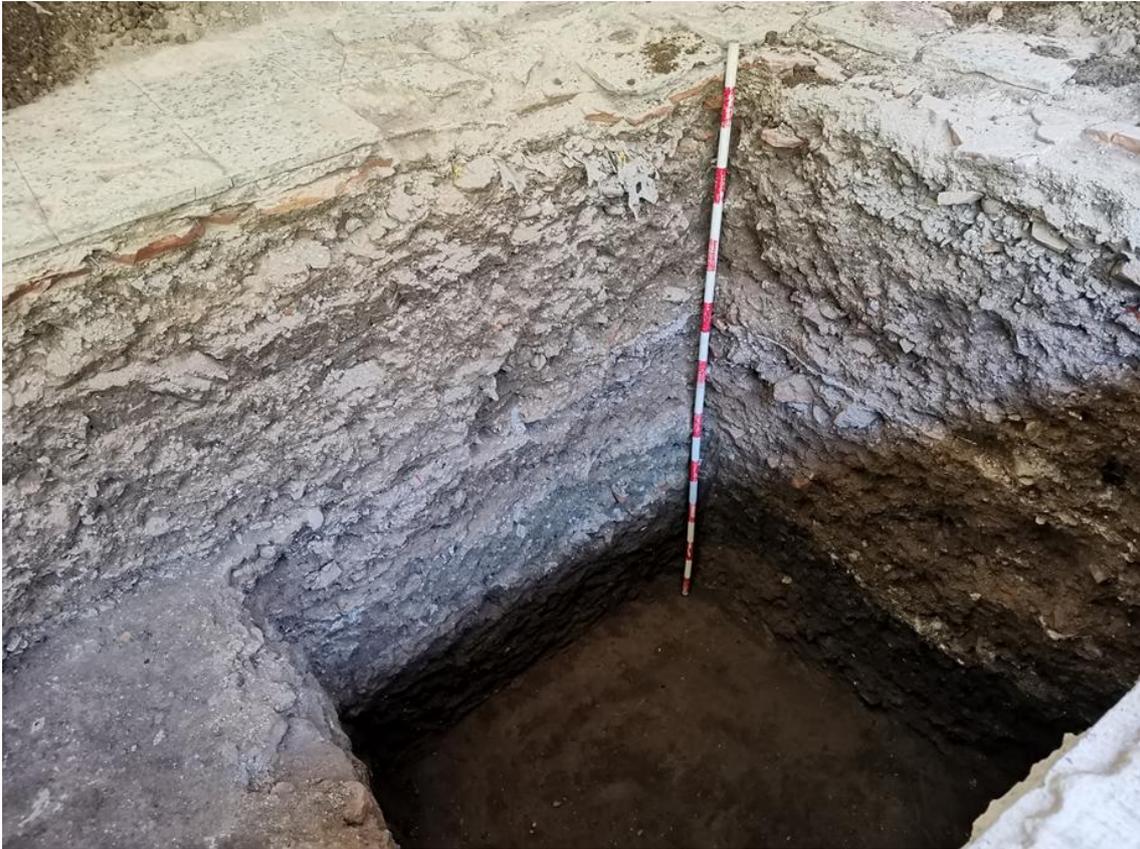
Lámina 5. Vista final del Sondeo S-5

Lo primero que se levanta es la solería y su cama, con una potencia similar a la de los demás corte, 0'10 metros. Este nivel cubre los restos de un suelo anterior de ladrillos con una potencia de 5 centímetros y denominado UE 502. Seguimos bajando y nos encontramos un relleno de tierra, cascotes y plásticos de 15 centímetros, UE 503. Los siguientes dos niveles son UE 504, nivel rojizo, y UE 505, un estrato de tierra marrón suelta con restos de cal. Este último estrato es el que cubre a UE 506, que es suelo/nivelación de cal que alcanza los 0'80 metros de profundidad.

A partir de este punto realizamos el sondeo estratigráfico, donde vamos a diferenciar tres estratos distintos. El primero de ellos es UE 507, nivel de tierra grisácea con una potencia de 0'75 metros. Este nivel cubre a UE 508, estrato de tierra negruzca y granulosa, donde se ha localizado un conjunto cerámico del siglo XVIII. El estrato tiene una potencia de 0'50 metros y se localiza a -1'70 metros de profundidad. El

último nivel es UE 509, nivel de arcilla tonalidad marrón totalmente limpia y compacta que asociamos con el nivel geológico.

En el Sondeo S-5 se ha rebajado el terreno hasta llegar a niveles estériles para documentar la secuencia estratigráfica completa de la parcela. Así, a partir de una profundidad de -1'70 metros desde la rasante hemos podido localizar un pequeño conjunto cerámico en la UE 508, que es otro relleno de tierra y piedras con cerámica de Época Moderna, pero sin estructuras. A una profundidad de -2 metros desde la rasante se localiza un estrato arcilloso limpio, UE 509, sin materiales arqueológicos y que hemos interpretado como el nivel geológico. No debemos extrañarnos de la presencia de estos niveles arcillosos, puesto que la parcela está inserta en el conocido como Arrabal de *Fontanalla*.

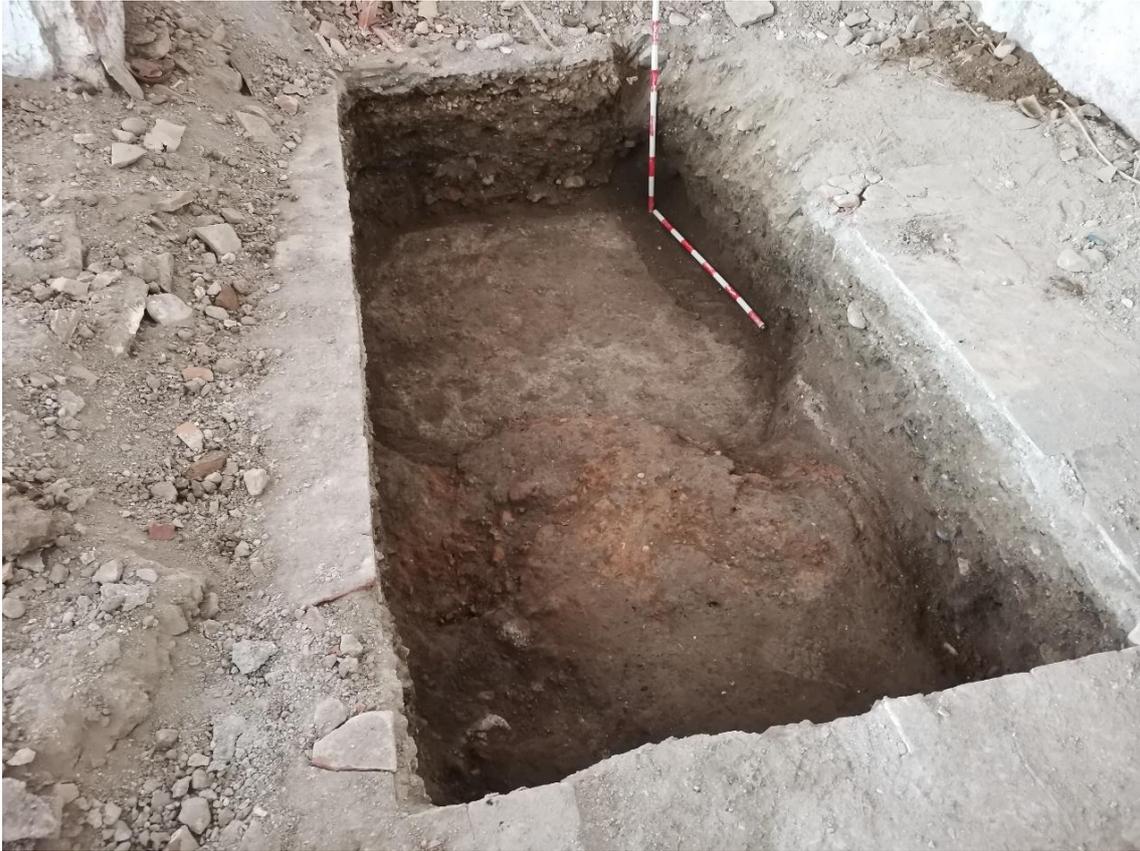
Lámina 6. Vista final del Sondeo S-6

El desarrollo de este sondeo es similar a lo explicado para el resto. Una vez retirada la primera unidad estratigráfica, UE 601, de solería de ladrillo y grava de 10 centímetros, nos encontramos UE 602, nivel de 15 centímetros de tierra marrón suelta con cascotes y por debajo un nivel arcilloso, UE 603.

Seguimos bajando y nos encontramos otro estrato de cascotes, UE 604. En el sector Sur encontramos un macizo de ladrillos y hormigón a 0'50 metros, UE 605. Terminamos la excavación a 0'80 metros con UE 606, nivel de cal.

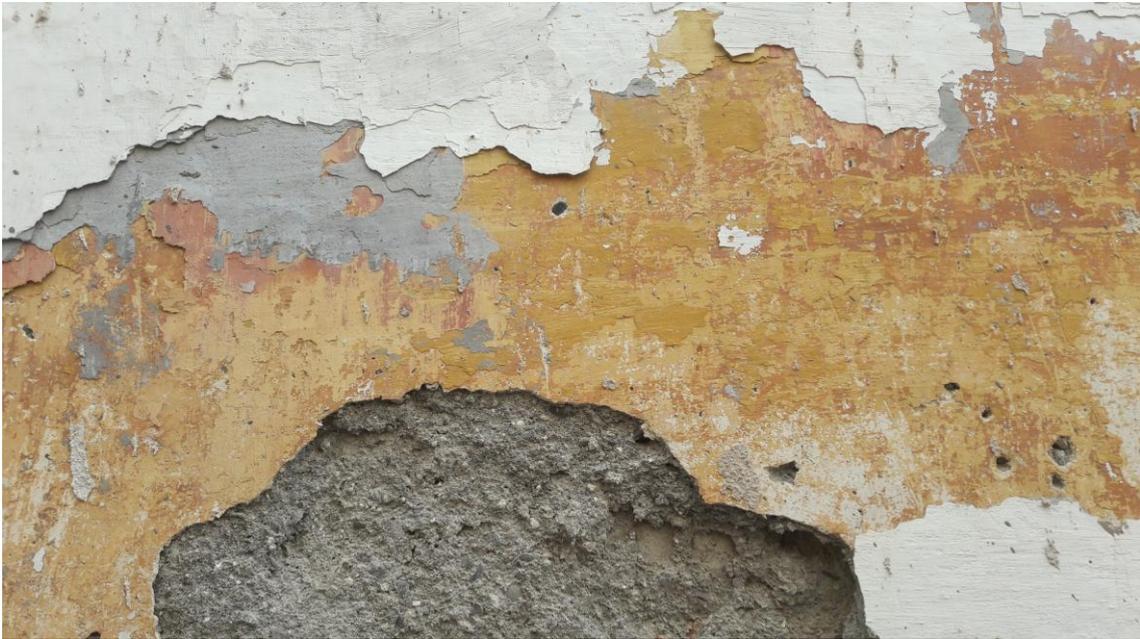
En todas las catas se observan las mismas capas de pintura superpuestas. Se han documentado un total de doce capas de pintura, a saber:

- Una capa original ocre.
- Una capa almagra.
- Una capa mostaza.

- Una capa rojiza rosácea.
- Cuatro capas grises.
- Cuatro capas blancas.

Lámina 7. Detalle de la superposición de capas de pintura en la fachada

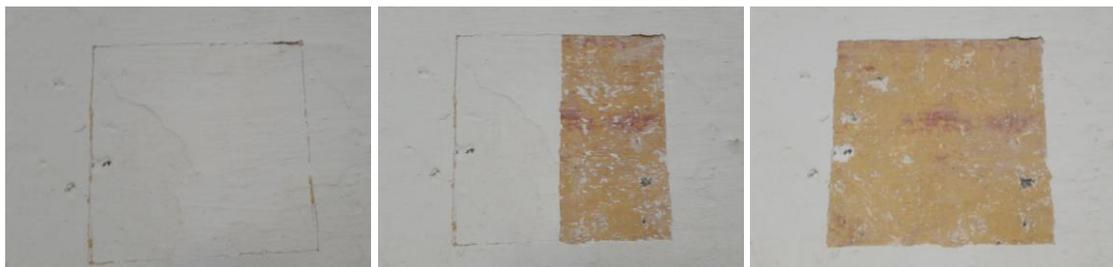
En primer lugar retiramos la capa externa de cal. Se trata de una capa más resistente, al resultar de la reacción química producida bajo los diferentes estratos. Se constata que las capas de cal son más numerosas en la parte media y baja de la fachada que en la superior. Debajo aparecen tres capas más de cal que vamos retirando.

A continuación, bajo las capas de encalado documentamos una capa de color gris. Tras retirarla, comprobamos que existen tres capas más en gris.

Debajo de la última capa gris levantada encontramos una capa color rojo rosáceo y debajo una capa de tonalidad mostaza. Debajo de ésta observamos una capa de color rojo almagra que parece cubrir toda la fachada, aunque no se conserva de manera uniforme, sino que aparece a brochazos en unos puntos y prácticamente desaparece en otros. No intuimos que se represente motivo decorativo de ningún tipo, ni lineal, ni geométrico, ni vegetal, ni figurativo.

Láminas 8, 9 y 10. Proceso realizado en la Cata C-7

La capa de almagra se aplicó sobre una capa de color ocre amarillento, que es la pintura original. Ésta se encuentra en buen estado de conservación y de manera uniforme.

Finalmente, bajo la capa ocre original se localiza el enlucido de la fachada, perfectamente conservado. Presenta una coloración beis o castaño claro y tiene un acabado pulido para que la capa de pintura ocre se adhiera bien.

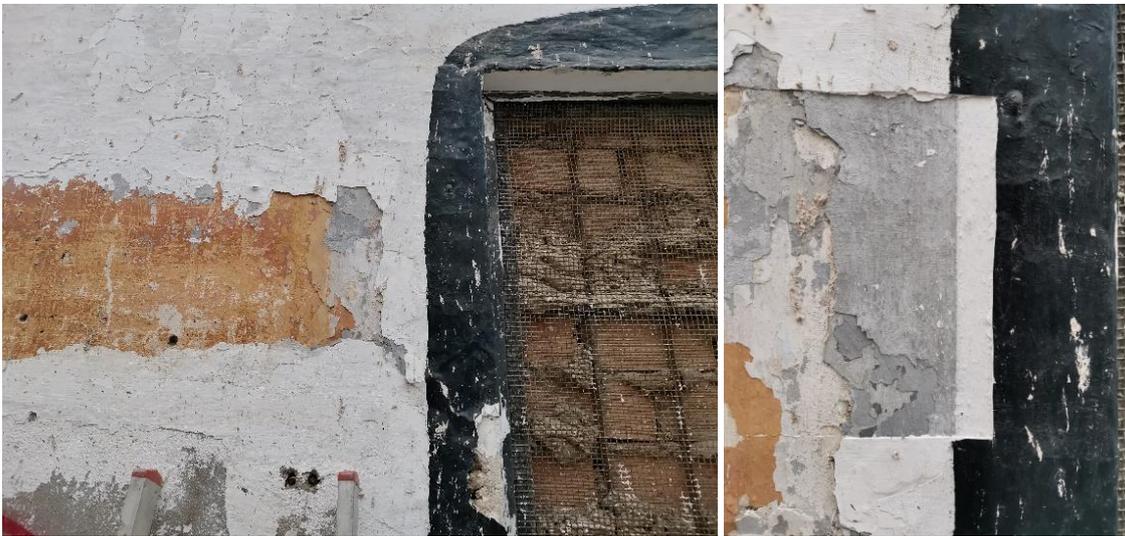
Todo este desarrollo lo observamos claramente en las catas C-1, C-3 y C-4 de la planta baja. La única cata que presenta alguna diferencia es la C-2, también en la planta baja, ya que actualmente se observa un marco alrededor del vano de la ventana pintado en color negro, sobre la propia capa de cal, por lo que es la más reciente. Bajo las capas de cal encontramos una capa gris que cubre únicamente el marco alrededor de la ventana, el cual no está enlucido, sino que presenta un mortero visto. Entre este marco gris y el vano de la ventana observamos un marco pintado en color blanco.

Láminas 11 y 12. Proceso de limpieza de la Cata C-2

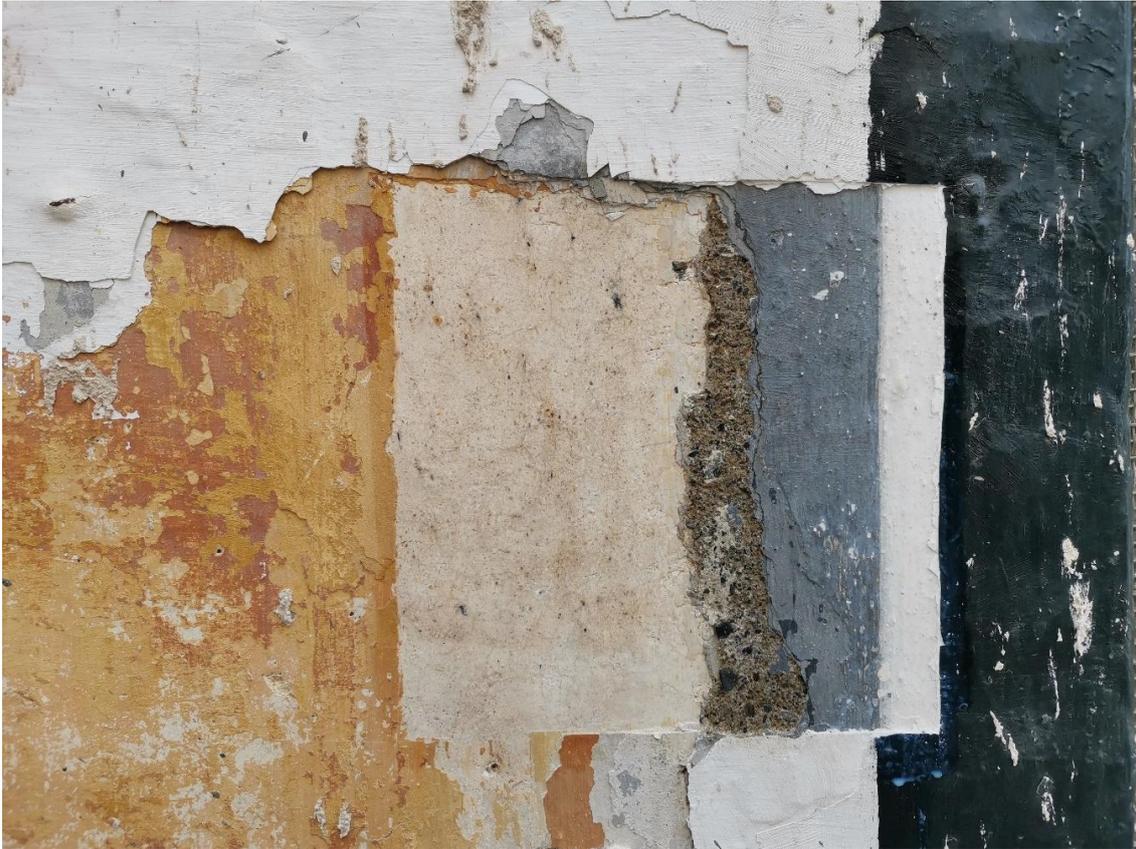
Lámina 13. Vista final de la Cata C-2 con el enlucido visto

En cuanto a la fachada de calle Rosal Blanco, a raíz de las catas practicadas en ella podemos deducir que no existen pinturas murales o decorativas, con todas las precauciones que se deben tomar al tratarse de una visión sectorial de la fachada. Hemos podido documentar el enlucido original, de color beis, y la capa de pintura original, de color ocre. Únicamente en una ventana se aprecia parcialmente la existencia de un marco pintado con una banda blanca y una gris.

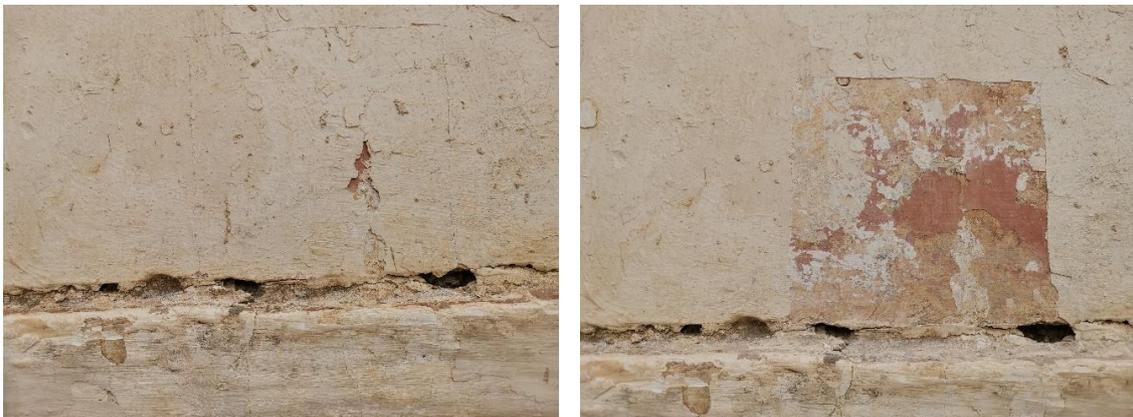
El desarrollo de las tres catas de la planta superior es similar al descrito en la planta baja. Únicamente podemos diferenciar que tienen alguna capa menos de cal.

Láminas 14 y 15. Proceso de limpieza de la Cata C-6

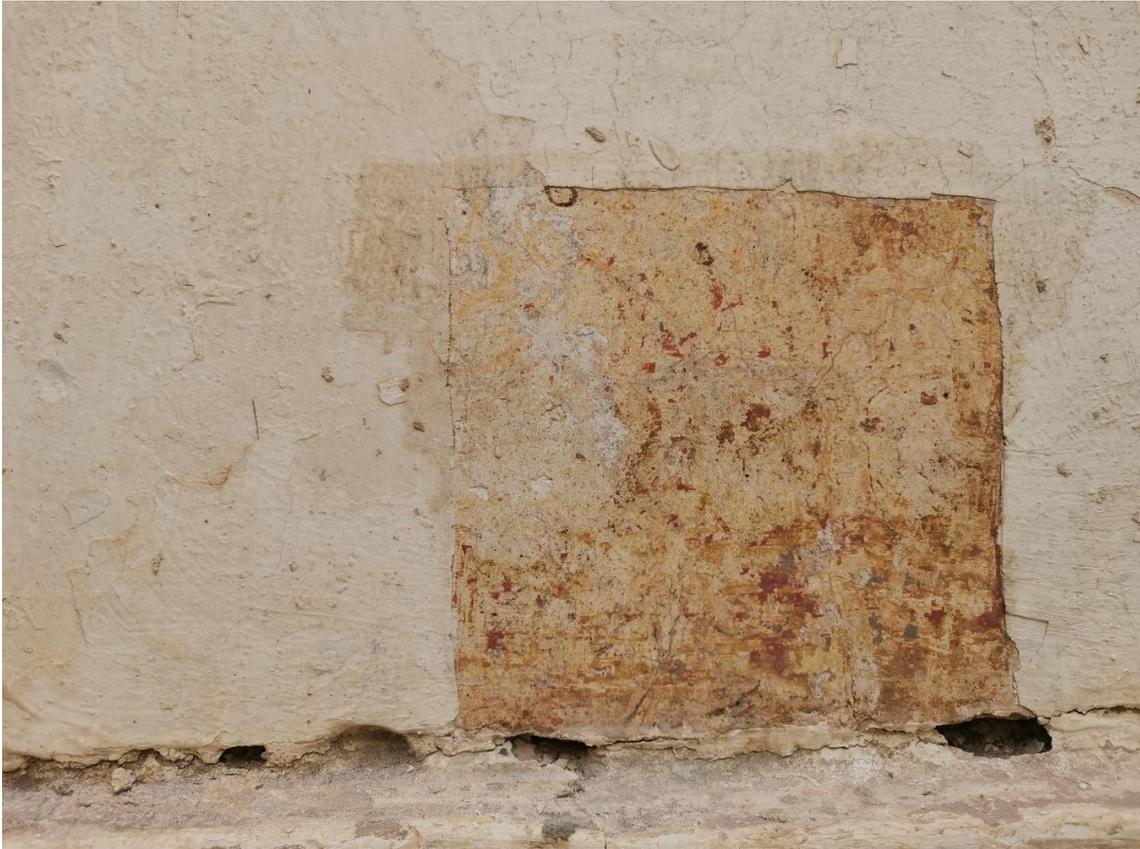
Lámina 16. Vista final de la Cata C-6

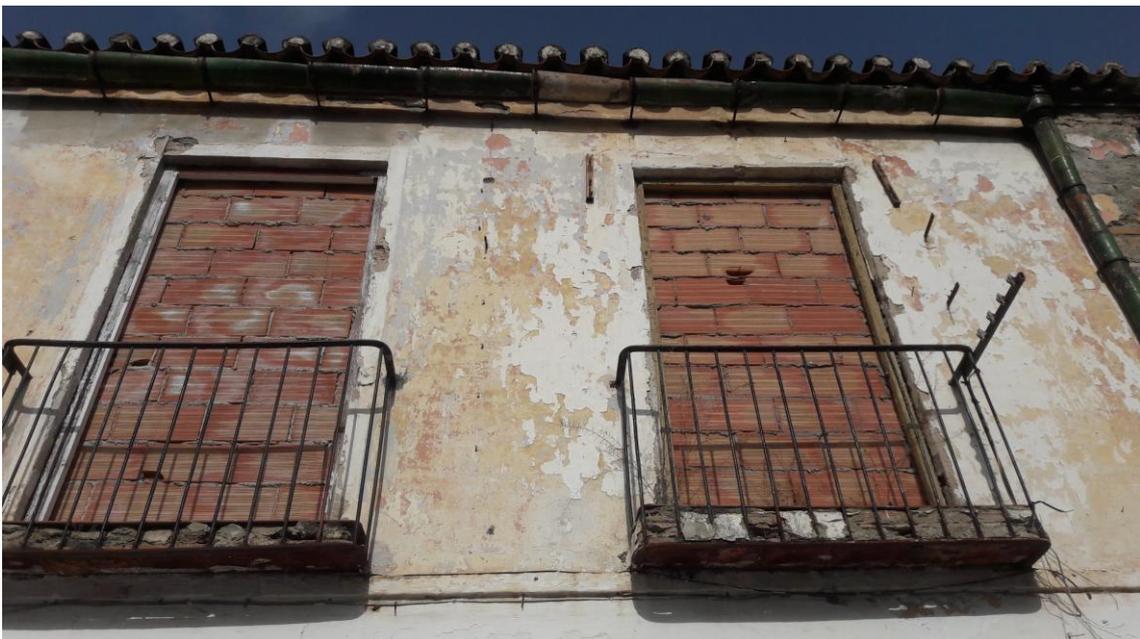
A nivel general, en la fachada se observan varias zonas donde han desaparecido las capas de cal, debido a que se han descascarillado, dejando a la vista las capas subyacentes, principalmente la almagra y la ocre original.

Lámina 17. Vista de la planta superior con las capas de cal descascarilladas

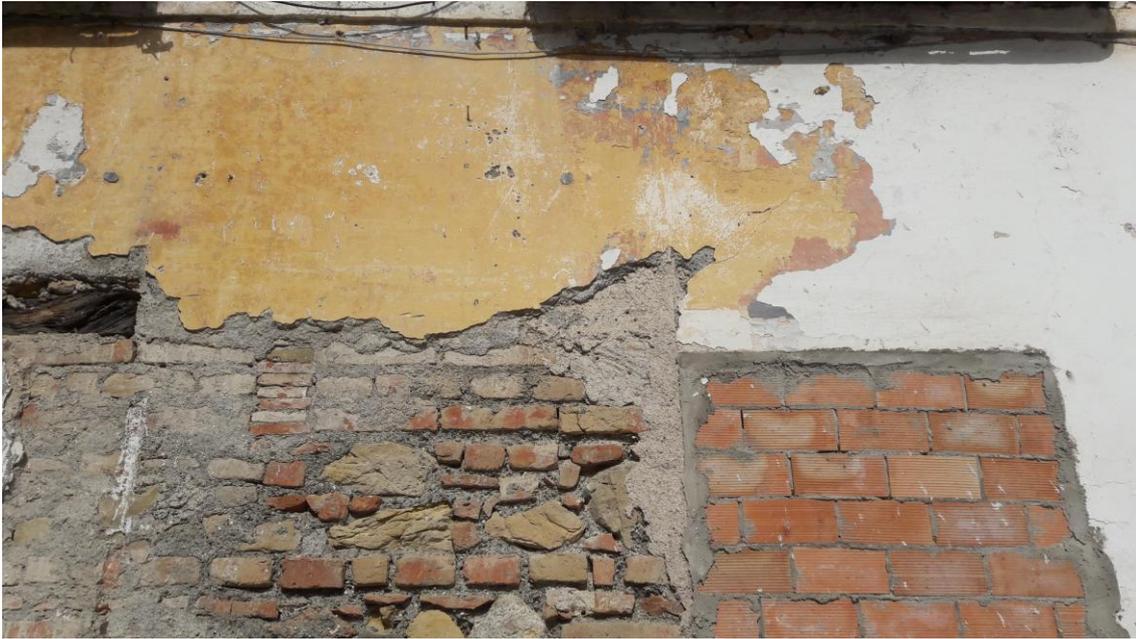
En otros puntos ha desaparecido incluso el enlucido de la fachada, quedando a la vista la propia fábrica de obra. Vemos así que el muro de la fachada está realizado

por medio de hiladas de ladrillos macizos dispuestos de manera horizontal, trabados mediante mortero de hormigón, y con algún mampuesto.

Lámina 18. Vista de la fábrica de la fachada en la planta baja

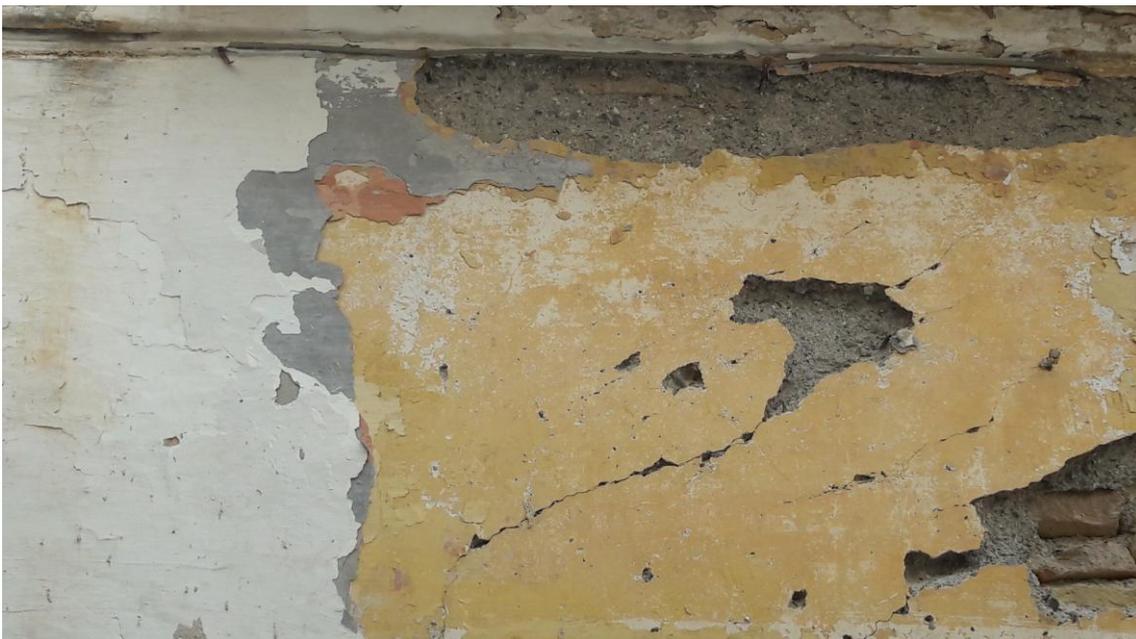
Lámina 19. Planta baja de la fachada con pérdida de enlucido y de capas de pintura
