CONTROL DE MOVIMIENTOS DE TIERRA PARA LAS OBRAS DE REPARACIÓN DEL VALLADO DEL PERÍMETRO DE CARTEIA, SAN ROQUE (CÁDIZ)

Astarté-Estudio de Arqueología, S.L.L.

Resumen: se ha llevado a cabo un seguimiento arqueológico sobre las obras de reparación de distintos puntos reflejados en el vallado perimetral que separa el yacimiento romano de *Carteia* y la Refinería de Cepsa, sin que se haya producido afección alguna sobre el patrimonio.

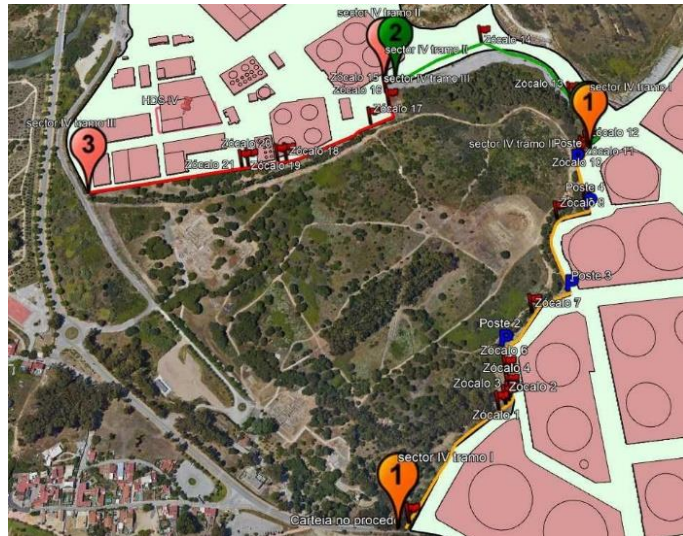
Plano Sector IV con los Tramos I, II y III

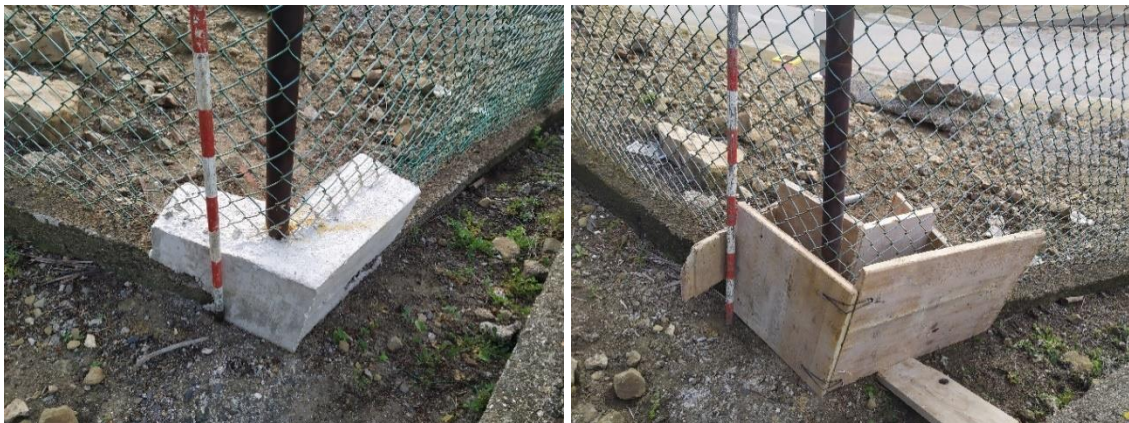
el Poste 1, en una zona de fuerte pendiente y donde se observan graves defectos estructurales provocados por la acción de las escorrentías, apreciando de igual modo arrastres del sedimento.

Reparación del Poste 2

Debido a la orografía escarpada del terreno, se toma la decisión de reparar estos puntos incluyendo el Poste 1, de forma que se procede a encofrar formando un único zócalo para contención del hormigón y así evitar que, debido a la pendiente, se puedan provocar vertidos sobre el sedimento.

En el resto de puntos, incluidos los postes, se procede de igual forma, encofrando la zona afectada y hormigonando sobre el zócalo preexistente.

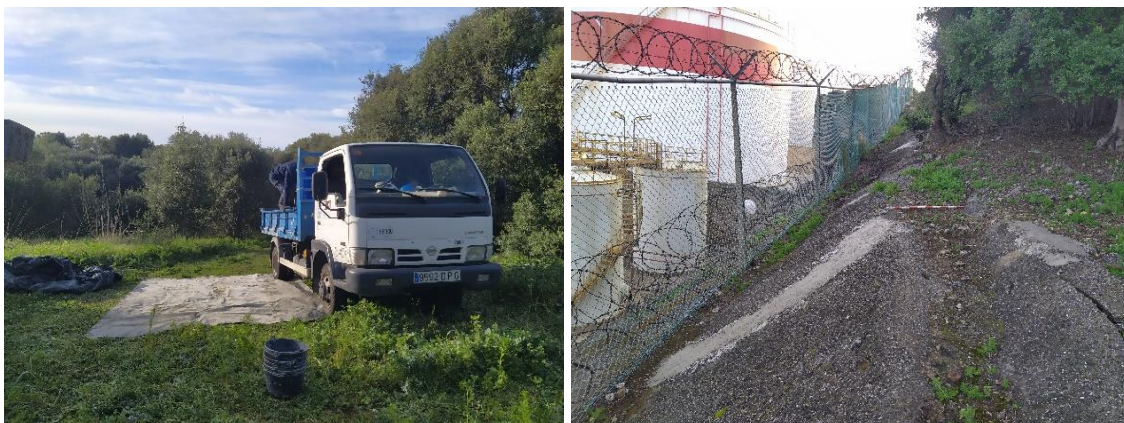
Dicho gunitado forma una canalización para evacuación de aguas debido a la pendiente que presenta el terreno, sobre todo en sentido sur-norte o desde el yacimiento a la Refinería, con lo que es necesario evacuar las escorrentías procedentes de la ladera. Debido precisamente a esta orografía, además de la granulometría del sedimento a base de arcillas plásticas, se han producido desplazamientos de tierra que han provocado que el gunitado se presente agrietado en muchos de los puntos del trazado.

Trabajos sobre el yacimiento y resultado de la reparación en gunitado

Por esta razón, a pesar de que en proyecto venían reflejados cuatro puntos a reparar, se ha procedido al refuerzo de las grietas más profundas para evitar el paulatino deterioro a base de vertidos de hormigón sobre el propio gunitado sin que exista afección sobre el terreno de ningún tipo.

Para evitar daños sobre el terreno y poder afectar a alguna posible estructura subyacente, se ha procedido, como decíamos, siguiendo los caminos ya marcados por los vehículos de mantenimiento y colocando bajo el camión una lona para evitar vertidos, donde se ha llevado a cabo el proceso de hormigonado. Desde esta zona, se han acarreado de forma manual los cubos con el hormigón hasta los puntos a reparar.
