EXCAVACIÓN ARQUEOLÓGICA EN CALLE COMANDANTE GÓMEZ ORTEGA Nº15 DE ALGECIRAS (CÁDIZ)

David Gestoso Morote-Arqueólogo director
José Ignacio López Rodríguez-Arqueólogo
María del Carmen Lozano Francisco-Paleontóloga

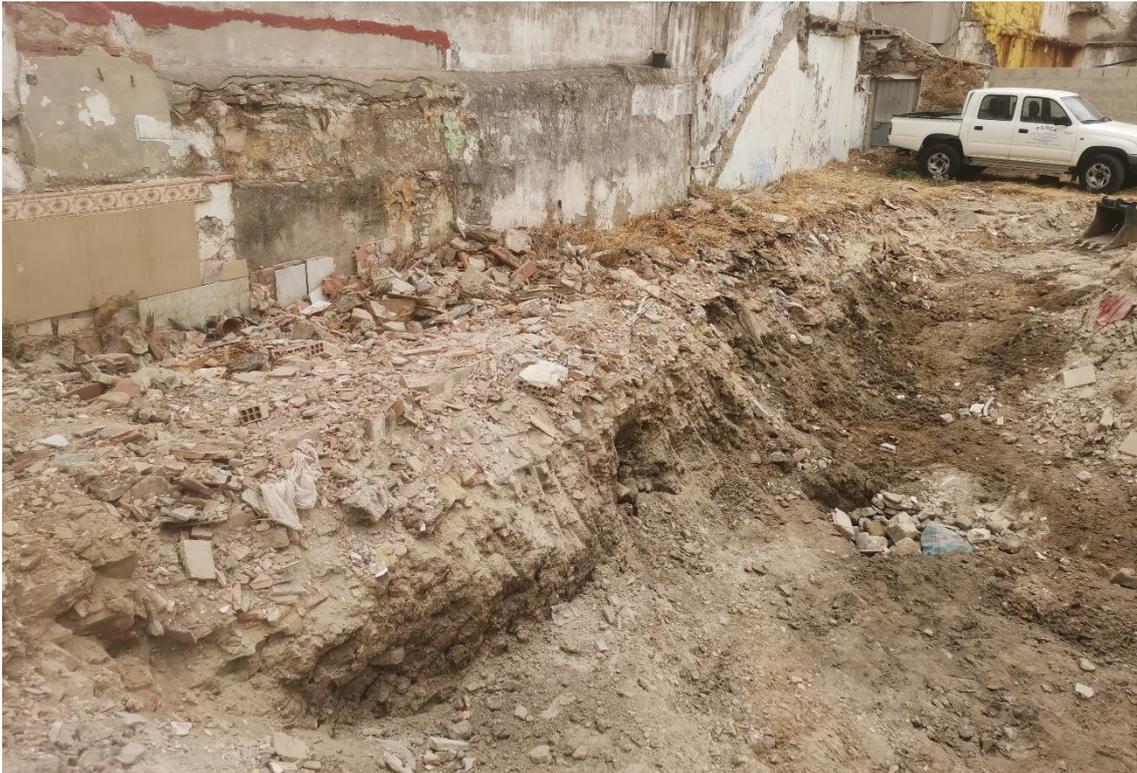
Niveles de escombros.

Empezamos con un rebaje mecánico y o que nos encontramos en el lugar de las estructuras contemporáneas es un paquete de tierra de coloración negra con algo de material de construcción (tejas y ladrillos), que no se pueden adscribir a ninguna época en concreto. El paquete de tierra no tiene una gran consistencia y parece ser un relleno contemporáneo. Con esto queremos decir que nos da la impresión que se ha vaciado el solar y se ha rellenado. Esta falta de estructuras queda totalmente reflejada en los perfiles de la excavación.

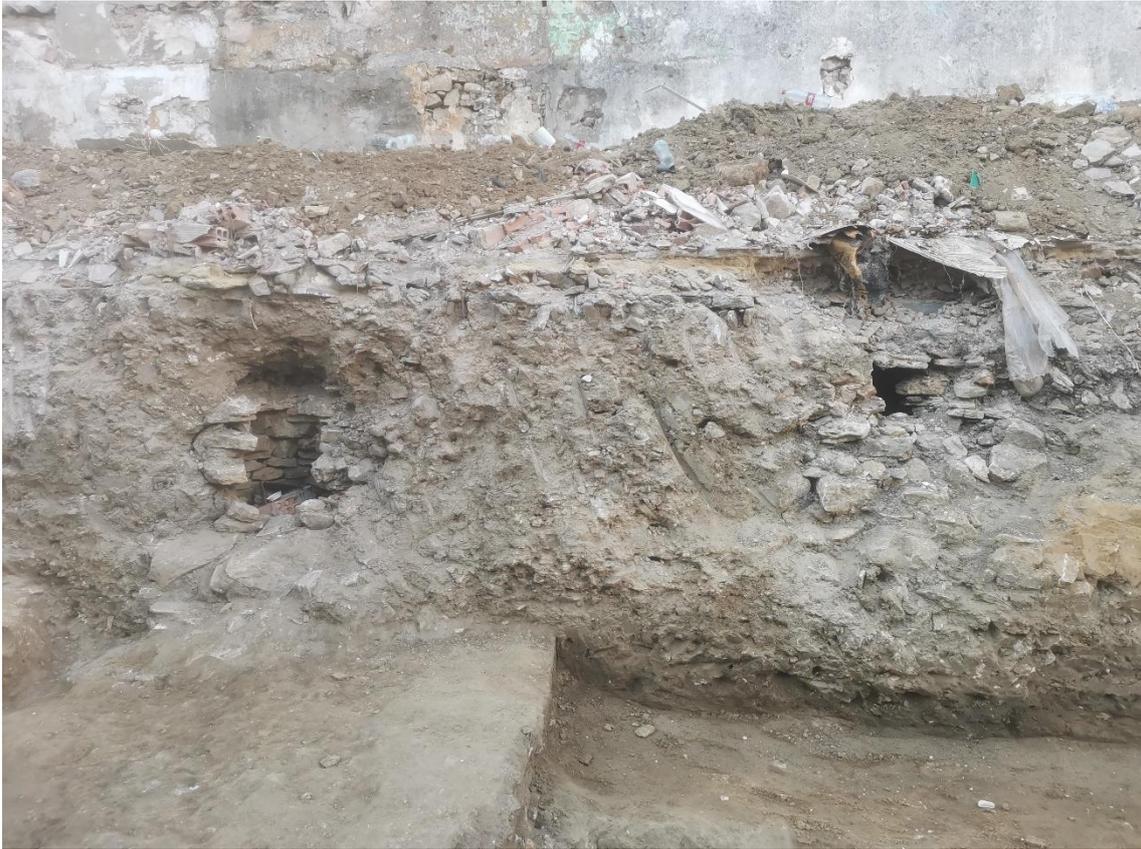
Afecciones perfil Sur

En este momento documentamos UE 008, que es el muro paralelo a UE 004, y que forma parte de la primera crujida de la construcción contemporánea. Este muro está realizado con mampostería de tamaño medio. Parece que el solar se vació por completo en el momento que se decidió volver a construir en la zona, como si se quisiera hacer un sótano, llegando los tres muros a una profundidad que no es habitual en este tipo de construcciones. El otro perfil que nos queda, el Sur, está formado muy afectado por varios elementos, pozos, tuberías, etc...

A partir de aquí se empieza a realizar la excavación manual, y lo primero que vemos es que las distintas afecciones siguen bajando, no solo los pozos si no también zonas intermedias donde ha seguido saliendo materiales contemporáneos (UE 002) hasta el final de la excavación, muy posiblemente afectando a, por lo menos, una estructura musulmana.

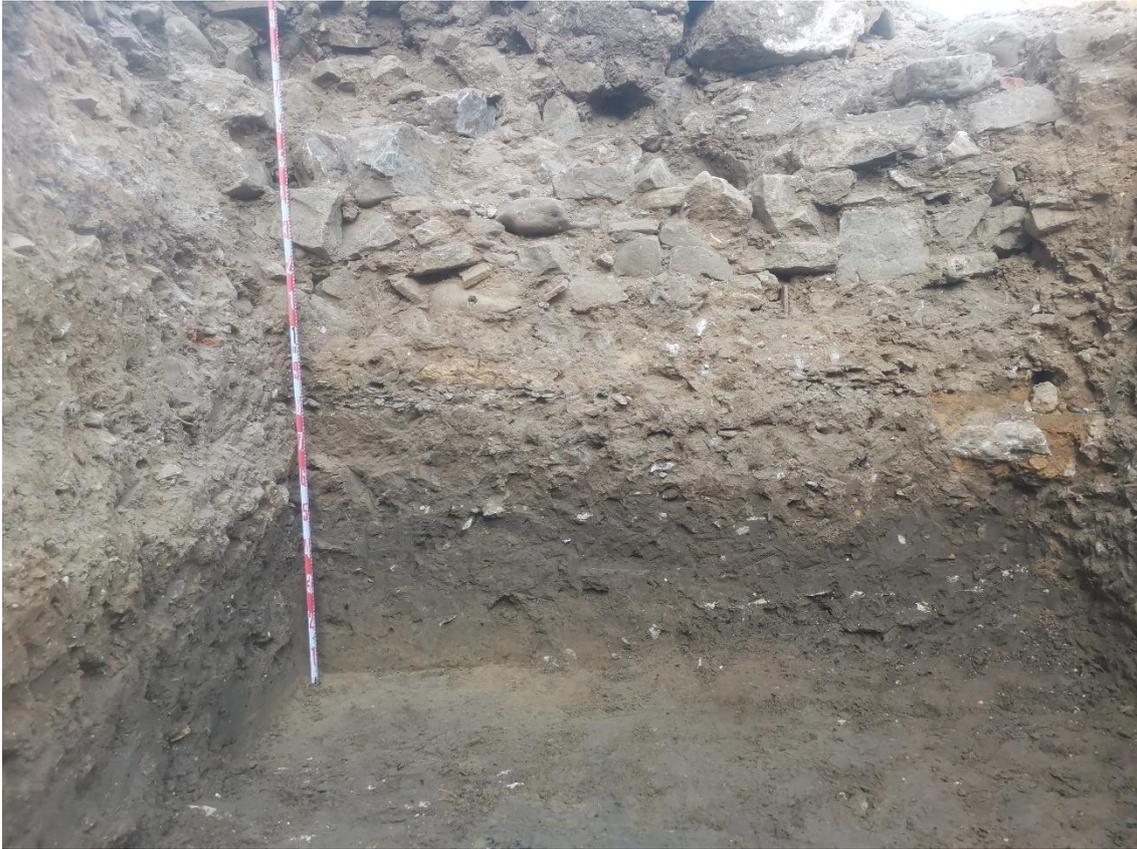
Perfil Oeste con nivel de ostras

Asociados a estos niveles hemos localizado un nivel de ostras (UE 024). Solo se haya en la zona del perfil Oeste, sin que se vea reflejado en el resto de los perfiles. Según la Sura 5 "*La mesa*" o "*La mesa servida*" está permitido el consumo de los productos del mar: "*Os está permitido pescar y que comáis de lo que hayáis pescado, como disfrute para vosotros y para los viajeros; pero no os está permitido cazar mientras estéis dentro del estado de inviolabilidad. Y temed a Allah hacia Quien seréis reunidos.*" Por lo que entendemos que es solo un nivel residuos de alimentación.

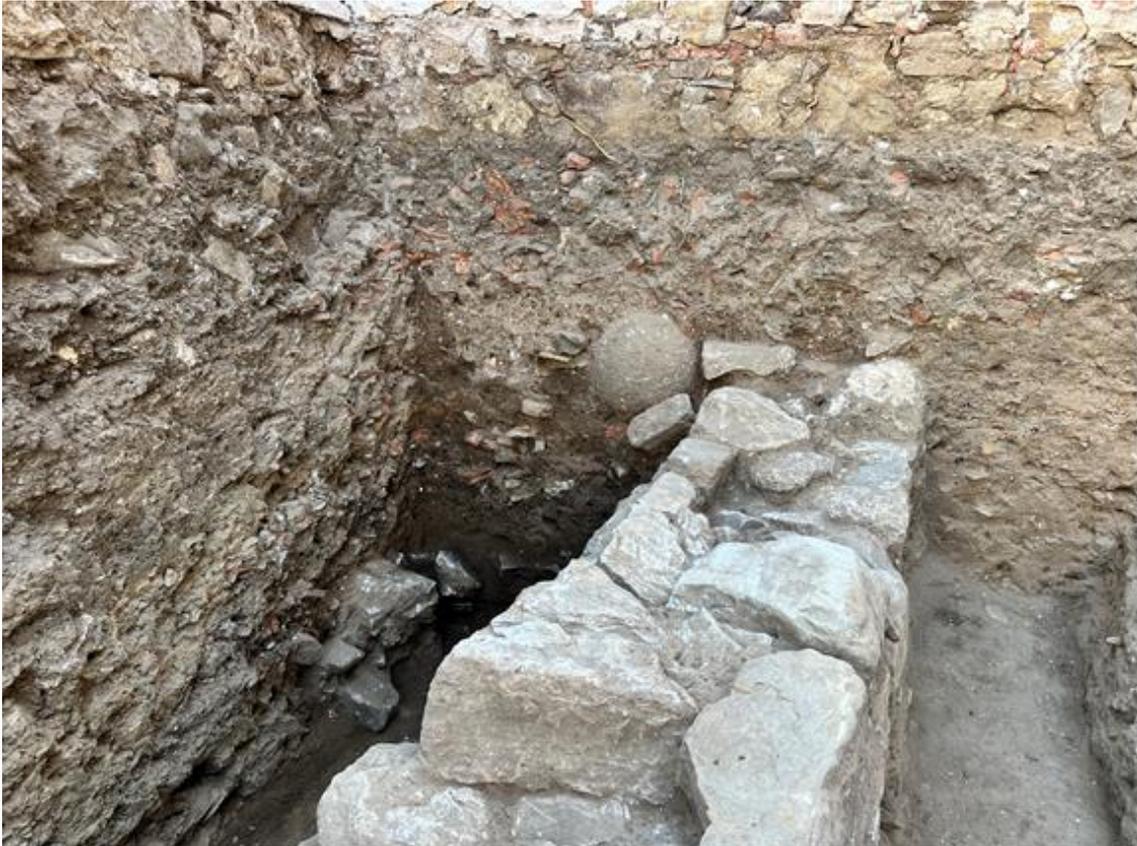
Bolaño en UE 005

Destacar que a en el perfil este, a la altura de lo que hemos interpretado como pared de UE 005, no encontramos con un bolaño. Entendemos que está movido, pero por su posición, visualmente parece que fue ahí donde impactó en el momento del asedio a la ciudad musulmana.

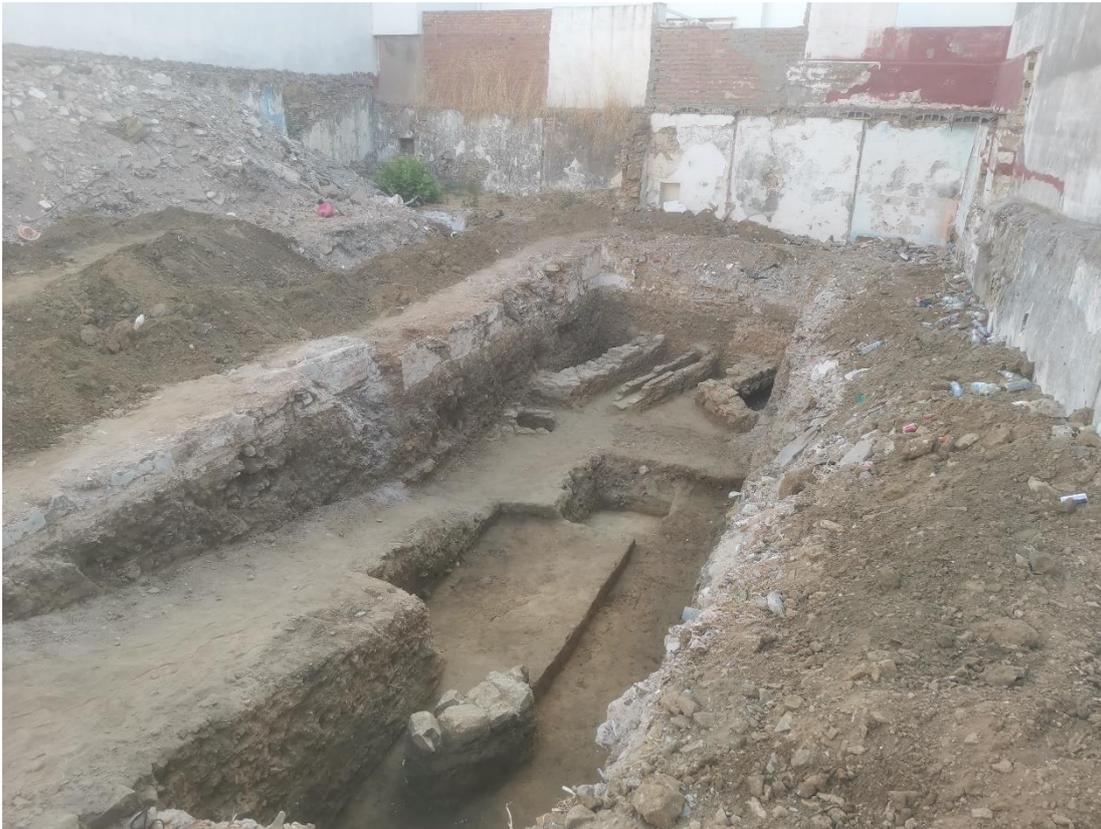
Vista final de la excavación.

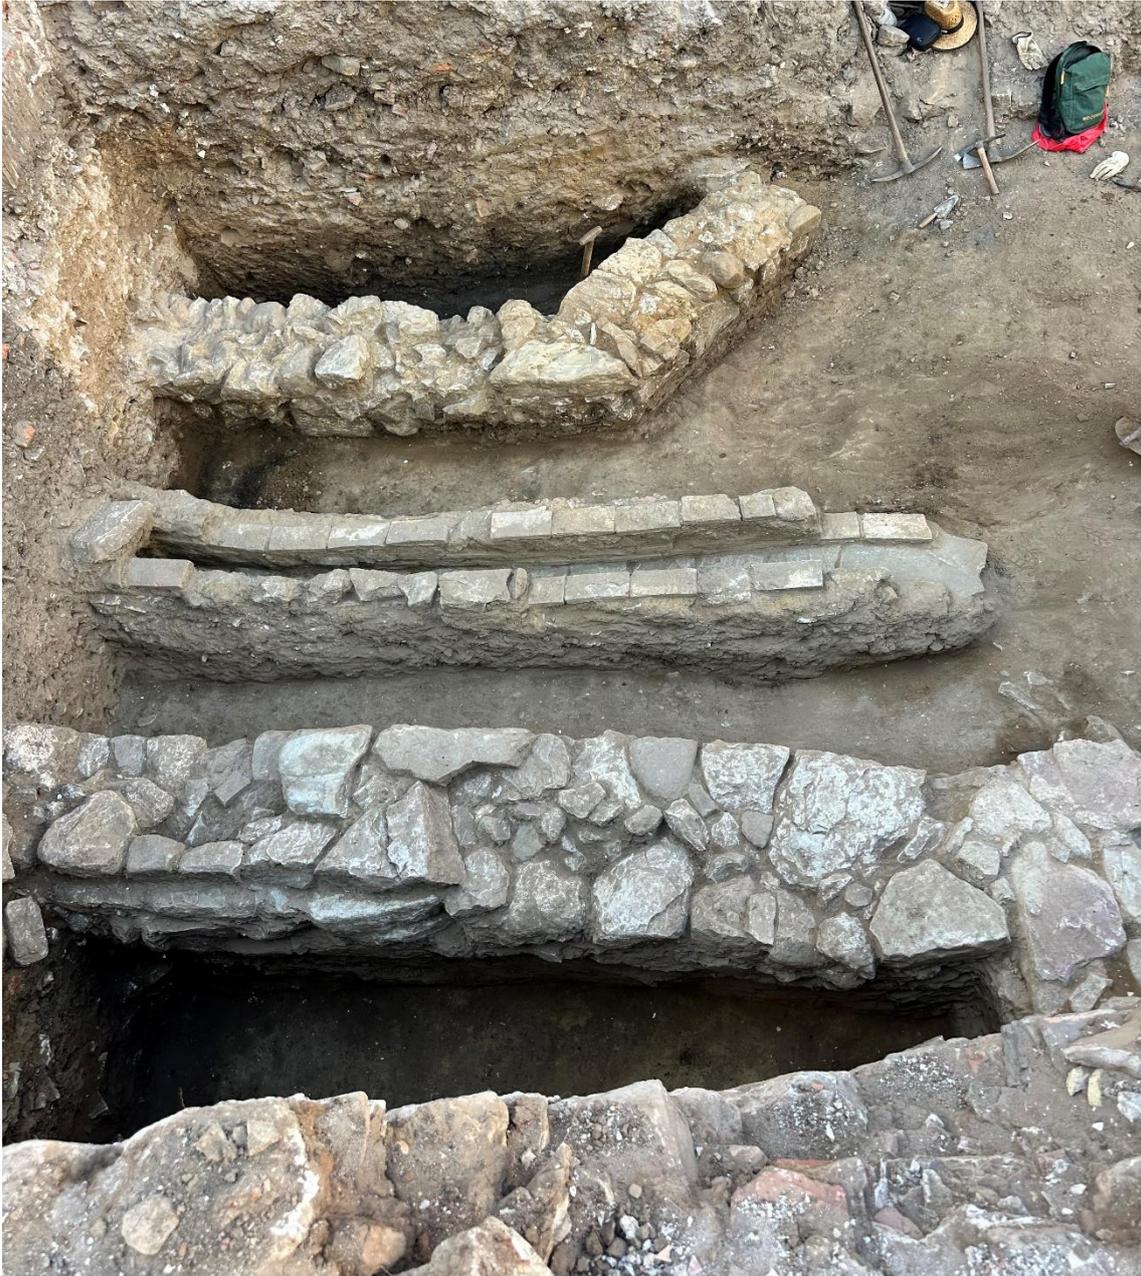
Estructuras musulmanas.

El siguiente nivel es la época (*siglo XII-XIII*) de implantación de la población en esta zona de la ciudad. Los restos constructivos los tenemos concentrados en el perfil este, y son el muro UE 005, el muro UE 007, la canalización UE 006 y asociado solo a esta estructura los restos de un posible suelo de grava UE 025.

Los restos se encuentran en buen estado de conservación, sobre todo el muro **UE 005**, muro de mampostería de tamaño mediano, con ligante de barro, con dirección E-O y con esquina hacia perfil Norte, con unas dimensiones de 3,91 metros de largo, 0,65 metros de ancho, una cota máxima conservada de 15,67 m s.n.m. y mínima de 15,21 m s.n.m. Podemos diferenciar la parte que es cimentación con la que sería pared, ya que el ancho es menor en la segunda zona, conservándose solo en la zona más pegada al perfil Este.

También se encuentra en buen estado de conservación una canalización, **UE 006**. Pegado a esta estructura tenemos lo que se podría interpretar como resto de posible suelo, pero su estado de conservación es bastante defectuoso. La canalización está compuesta por ladrillos y mampostería de pequeño tamaño, que forman las paredes, suelo de lajas planas y, entendemos que, cubierta de lajas. Este último punto está un poco en el aire porque solo la hemos encontrado tapada en la zona más cercana al perfil, y la piedra da la impresión que se encuentra movida, no sabemos si formando parte de la cubierta se mueve o es desplazada hasta ese punto, aunque por paralelos que podríamos decir que seguramente estuviese cubierta.

El último elemento constructivo que nos encontramos de esta época es otro muro de mampostería de tamaño variado, **UE 007**, con ligante de barro, con bastante peor ejecución que el anteriormente descrito, situado en paralelo a las otras dos estructuras, y haciendo esquina, a diferencia de UE 005 que la hace con un ángulo de 90 grados, con un ángulo de 138 grados. Además de su peor fábrica está afectado por el pozo de época contemporánea (UE 010) y por el nivel relleno contemporáneo que lo acompaña (UE 002).
