EXCAVACIÓN ARQUEOLÓGICA EN CALLE SIRENA Nº12, ESTEPONA, MÁLAGA.

Resumen: durante los trabajos de excavación arqueológica, se ha documentado el nivel contemporáneo relativo a las pavimentaciones originales de la vivienda pre existente, las cuales apoyan sobre el terreno geológico.

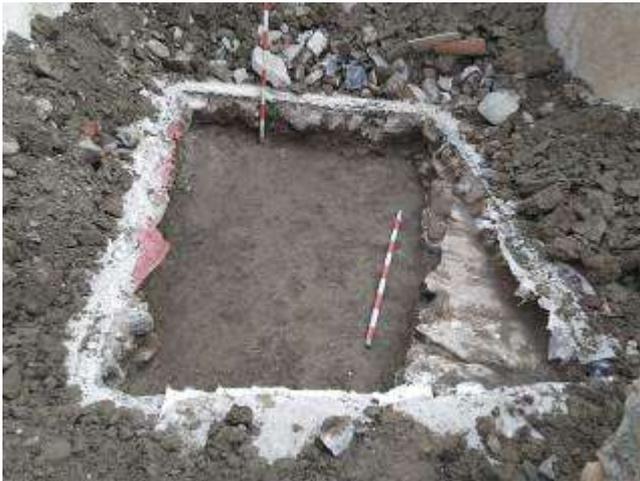
Lám. I: planta final del Corte 1

La zona ha sido cubierta con una capa de hormigón gunitado sobre tela asfáltica como forma de impermeabilización (UE 1) retirándolo con un martillo eléctrico y con un espesor de apenas unos centímetros.

Bajo este primer nivel, se localiza el pavimento original de la estancia, el cual se corresponde con un suelo empedrado de cantos de gran tamaño y ladrillo (UE 2) ya que el espacio sirvió en origen de cuadra para los animales, localizándose a una cota de 12'90 m snm.

El pavimento apoyaba directamente sobre el techo de una canalización (UE 3) con cubierta de lajas de piedra, localizada en la esquina norte del sondeo y con orientación suroeste-noreste, a una cota de 12'80 m snm. De igual forma, bajo el suelo se documenta el relleno o (UE 4), tierra arcillosa de coloración oscura con clastos y restos de tejas y como forma reconocible, un fragmento de borde de mortero vidriado en melado.

La UE 4, de escasa potencia, apoya en la UE 5 o estrato geológico, consistente en margas arcillo-arenosas de gran compactación (bizcornil) de coloración verdosa y estéril en cuanto a restos antrópicos se refiere y con desnivel o buzamiento en sentido sureste.

La canalización o UE 3 apoya directamente sobre el techo de esta UE 5, de forma que la fábrica de la misma se va adaptando al terreno.

De esta forma, se da por finalizada la excavación de este sondeo al haber alcanzado el nivel natural o geológico, con una cota máxima de 12'80 m snm representado en la canalización y 12'67 m snm en el punto más bajo.

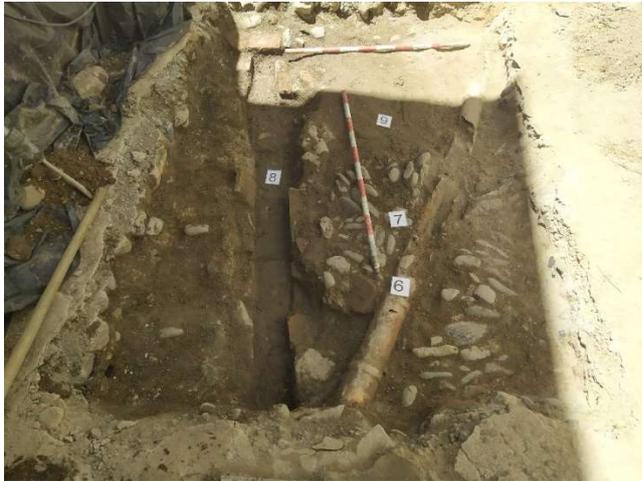
Lám. II: planta pavimentación y canalizaciones

Bajo este hormigón, se localiza el pavimento de cantos original de la vivienda y que se fecha del mismo modo en el Siglo XX (UE 2). Contaba con un desagüe de cemento, localizado en el lado norte del sondeo.

Este suelo, junto con un pequeño relleno de tierra de coloración oscura (UE 4), apoya sobre otro suelo de cantos rodados (UE 7) que se asocia a una fase constructiva anterior y que se encuentra fragmentado. Esta pavimentación cuenta con una canalización tipo atarjea, aunque no se aprecia cubierta, con base de ladrillo y paredes de mampuesto y ladrillo de canto trabado con cemento de cal y arena. Esta canaleta o UE 8, se localiza a cota del pavimento, esto es a 12'68 m snm. Hay que decir, que este nivel se encuentra afectado por una tubería de atañor de barro, que comunicaba con el desagüe de la planta anterior y que se encuentra rompiendo el pavimento.

De esta forma, podemos decir que este conjunto se fecha en un momento anterior, posiblemente de finales del Siglo XIX, conformando también una zona de patio de una antigua vivienda, pudiendo tratarse de un patio vecinal.

Bajo esta primera pavimentación, se localiza un segundo suelo de cantos en la zona del patio o Corte 2, el cual rompe la tubería o UE 6. A esta pavimentación se asocia una canalización tipo atarjea o UE 8 que probablemente recogiera las aguas procedentes de la otra canalización documentada en el Corte 1 (UE 3) bajo el empedrado de la casa o UE 2 y que fechamos a finales del Siglo XIX.

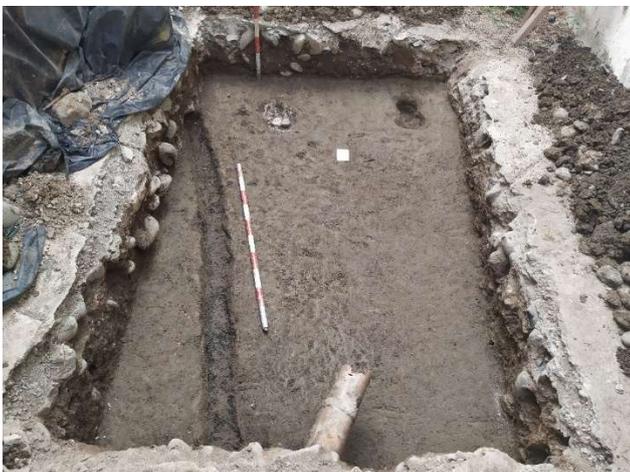
Lám. III: planta final Corte 2

Una vez retiradas las estructuras, se registra un relleno o UE 9, de coloración oscura y donde se recuperan algunos fragmentos de cerámicas comunes vidriadas fechadas en el Siglo XIX. Este estrato tiene una potencia de 20 cm y apoya directamente sobre el techo de la UE 5 o nivel geológico, el cual presenta un buzamiento o desnivel en sentido sureste. De esta forma la cota máxima se localiza a 12'58 m snm y la mínima, en el perfil este del sondeo, a 12'38 m snm. Hay que señalar, que el cauce de la canalización, se encontraba excavado sobre la propia UE 5 a modo de cama, pudiéndose observar incluso las marcas dejadas por las herramientas en el sustrato, ya que este tipo de sedimento presenta gran compactación.
