REHABILITACIÓN DEL EDIFICIO TRAPICHE DEL PRADO DE MARBELLA (MÁLAGA)

Astarté-Estudio de Arqueología, S.L.L.

Resumen: *Se ha realizado un control arqueológico de las obras de restauración y rehabilitación del edificio preindustrial de Trapiche del Prado.*

Título:	CONTROL ARQUEOLÓGICO EN EL EDIFICIO TRAPICHE DEL PRADO DE MARBELLA (MÁLAGA)
1. Dirección de la actividad arqueológica	López Rodríguez, José Ignacio
2. Provincia	Málaga
3. Municipio	Marbella
4. Ubicación	Calle Francisco Álvarez Acosta, s/n
5. Clasificación	Control arqueológico
6. Modalidad	Actividad Arqueológica Preventiva
7. Nombre PGI	
8. Fecha Resolución / Declaración responsable	22/08/2023
9. Fecha de inicio de la actividad	04/09/2023
10. Fecha de finalización de la actividad	03/03/2025
11. Identificación de Patrimonio Arqueológico	Sí

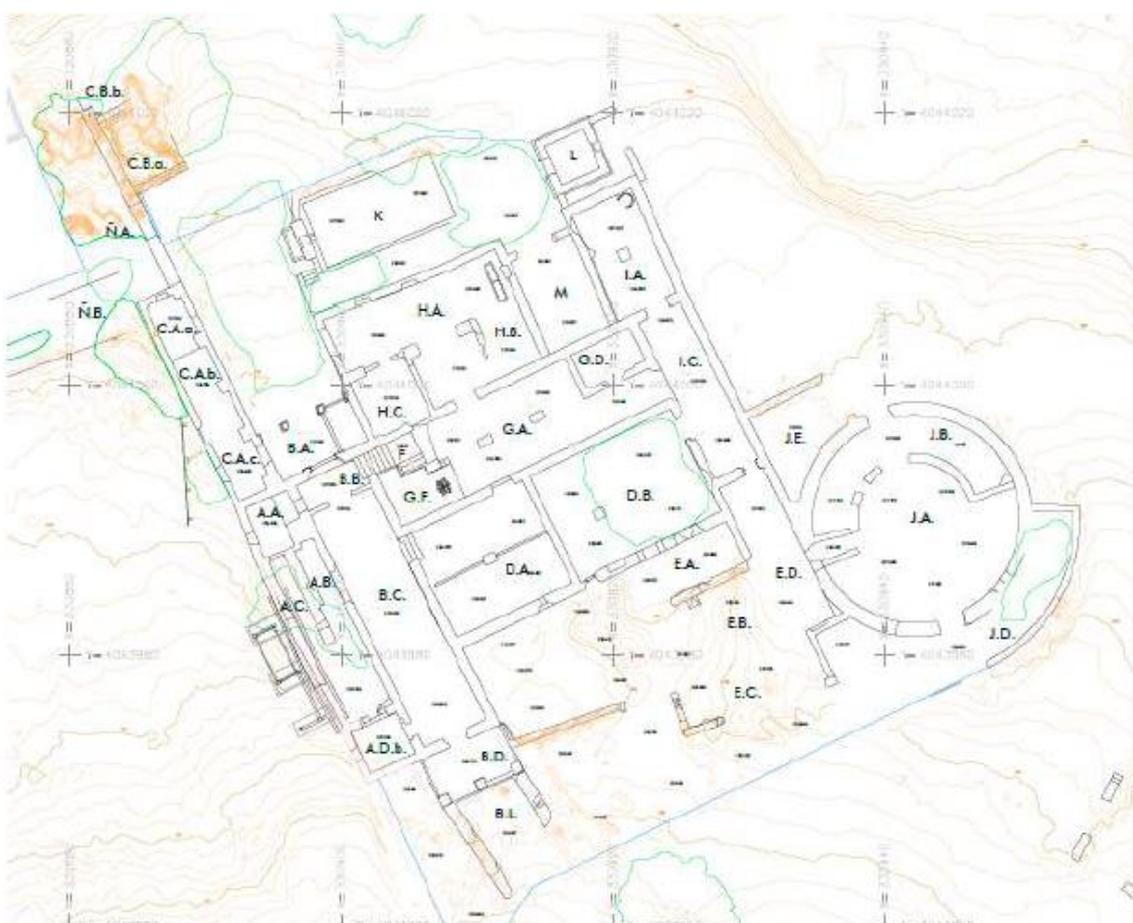
Planta del edificio con los sectores de cada sala

- Sector A. Voladera.
- Sector B. Molino hidráulico.
- Sector C (a y b). Edificios adosados al acueducto.
- Sector D. Sala de cocinas.
- Sector E. Área de servicio de las cocinas.
- Sector F. Caja de escalera.
- Sector G. Nave central.
- Sector H. Cuerpo de edificio Norte.
- Sector I. Bodega y cuerpo de edificio oriental.
- Sector J. Molienda de las mulas.
- Sector K. Alberca, arca y sumidero.
- Sector L. Torre exterior exenta.
- Sector M. Patio de acceso.
- Sector N. Pabellones exteriores.
- Sector Ñ. Vía de acceso norte.

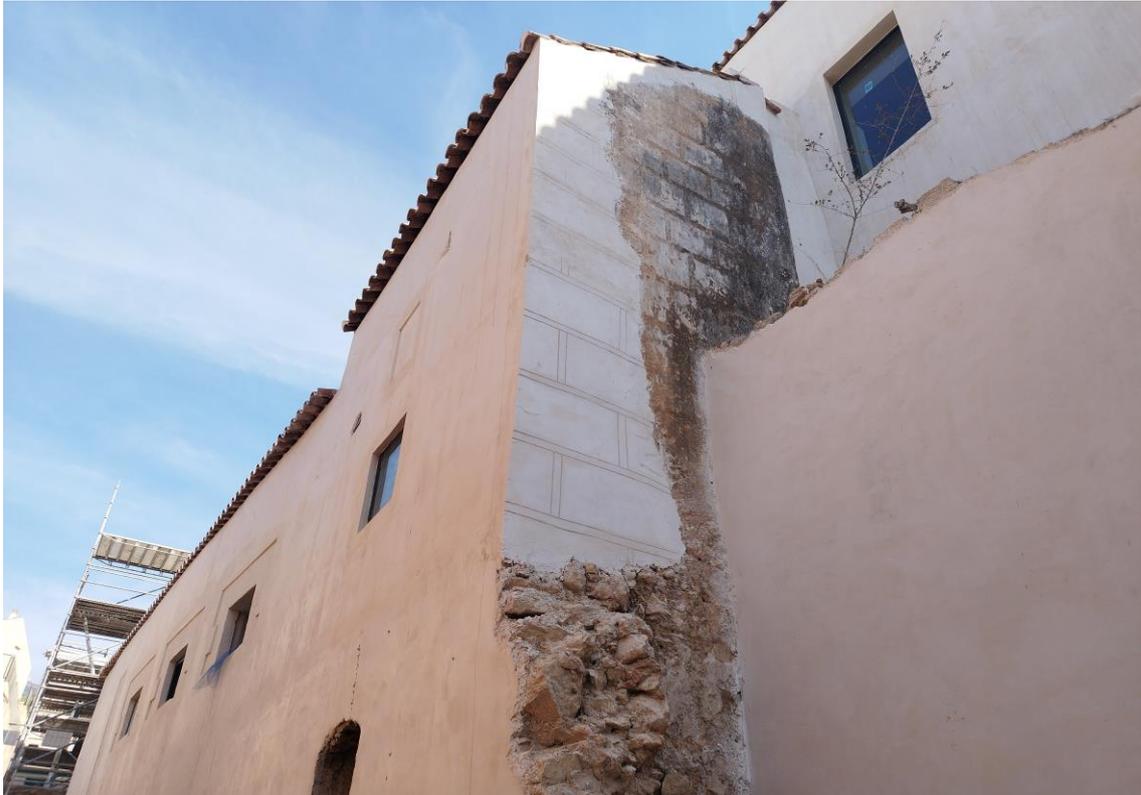
A nivel constructivo, destaca la fábrica compuesta por un aparejo de mampostería trabado con barro o morteros de tierra de escasa calidad, morteros de cal y finalmente revestidos en su totalidad. La unidad espacial A.A conservaba buena parte de sus enlucidos originales alisados en superficie y cuidadosamente esgrafiados para reproducir un trampantojo de sillería.

Esgrafiado con falsos sillares (fachada O)

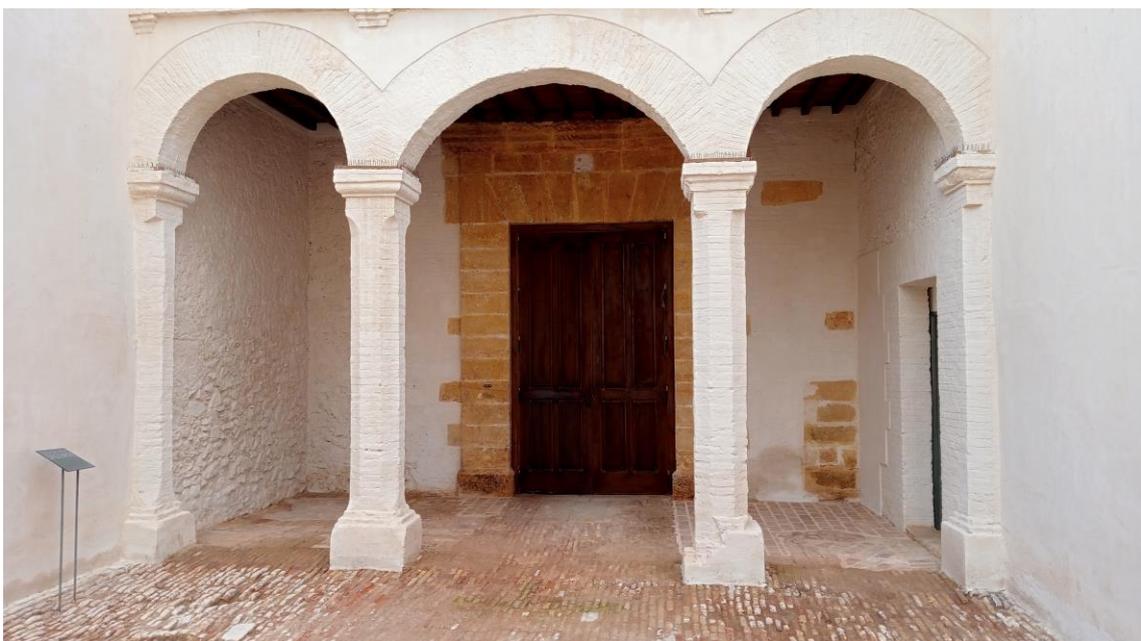
Se trata del cuerpo colindante al este del Sector A y alojaba el molino hidráulico, junto a un gran óculo abierto en el muro occidental para conectar la rueda con la maquinaria del molino propiamente dicho. Este óculo estaba enmarcado en un gran arco de descarga con las jambas rematadas en chaflán y poyete en la parte inferior. A la sala se accede desde la portada principal, con un pórtico de tres arcos.

Portada principal (N)

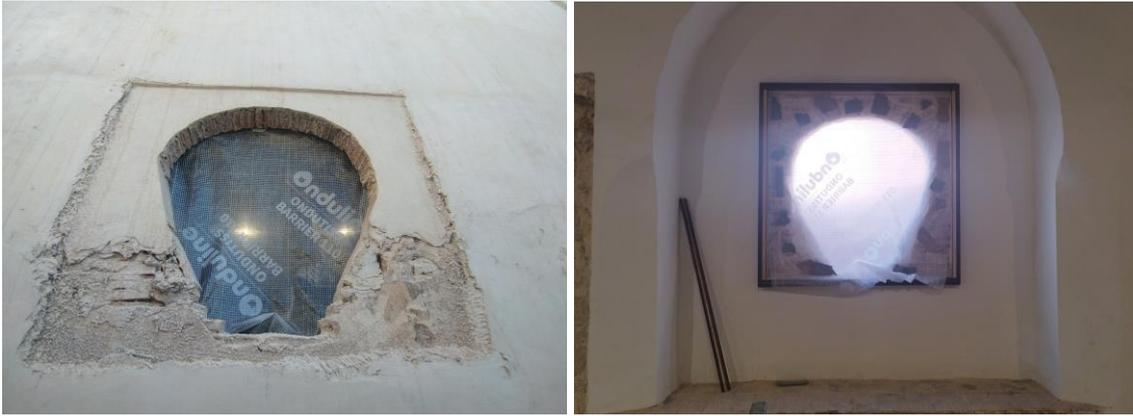
Vistas exterior e interior del óculo

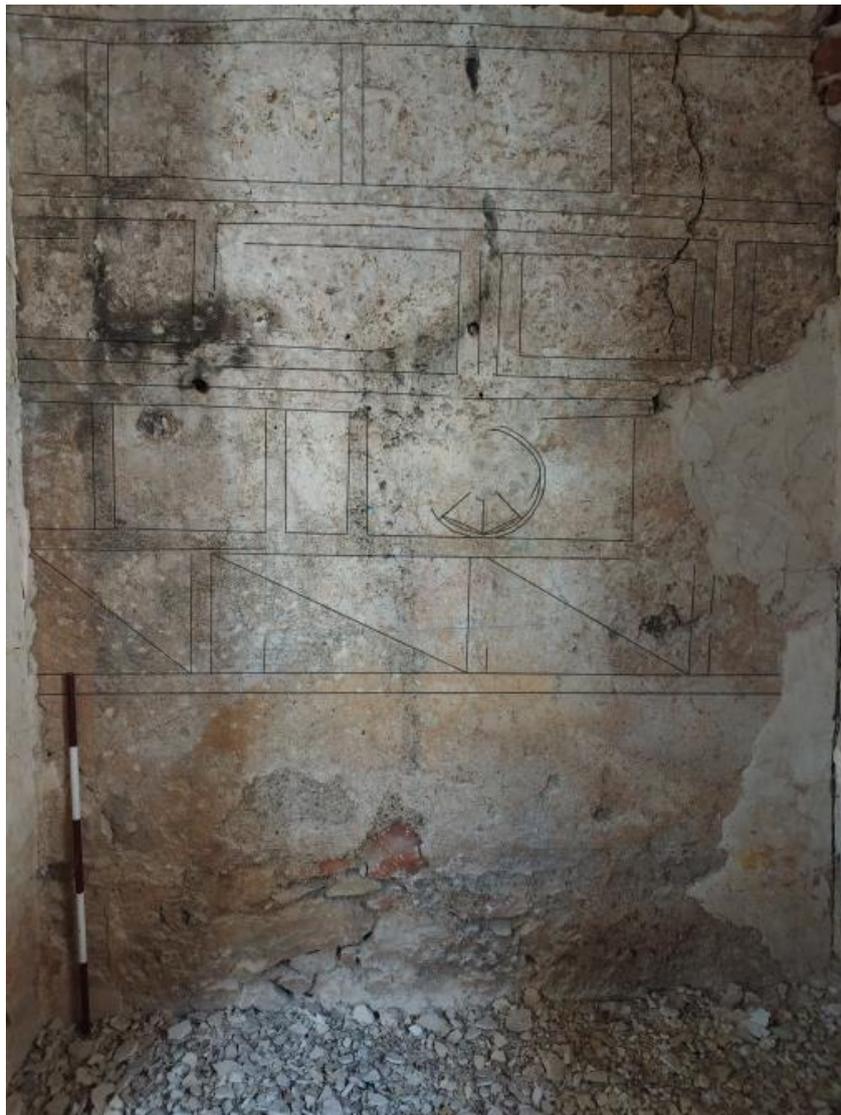
En el lienzo sur se retira una capa de negrín del fuego de una chimenea y se documenta un trampantojo esgrafiado de un falso aparejo de sillares y decoración pintada de elementos geométricos.

Trampantojo de falsos sillares

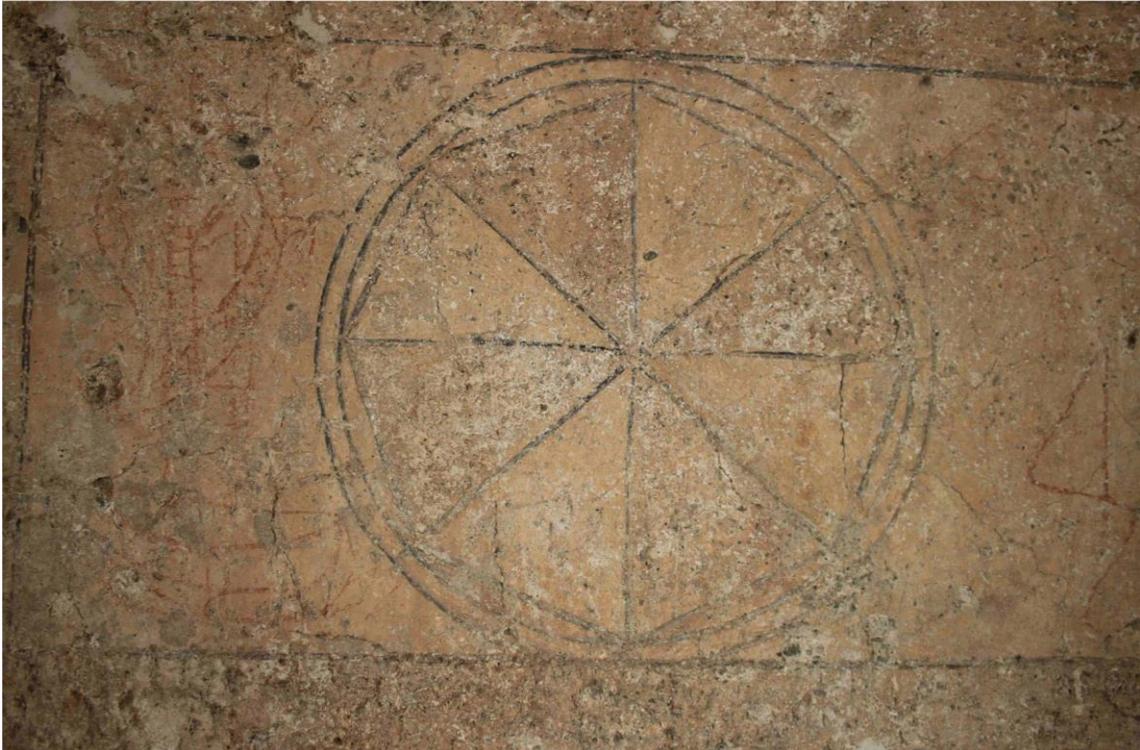
Detalle de la decoración geométrica

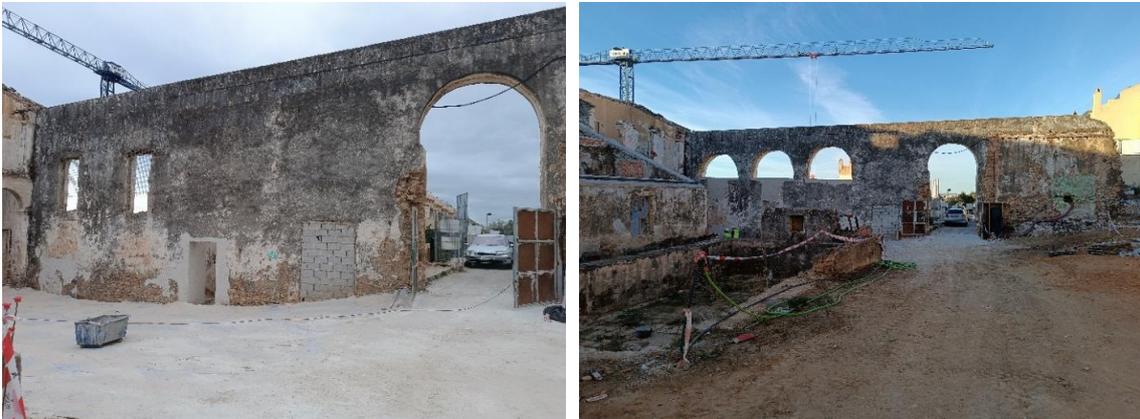
Recuperación de los vanos del acueducto

Al exterior del edificio se procedió a la recuperación y apertura de los vanos cegados del acueducto.

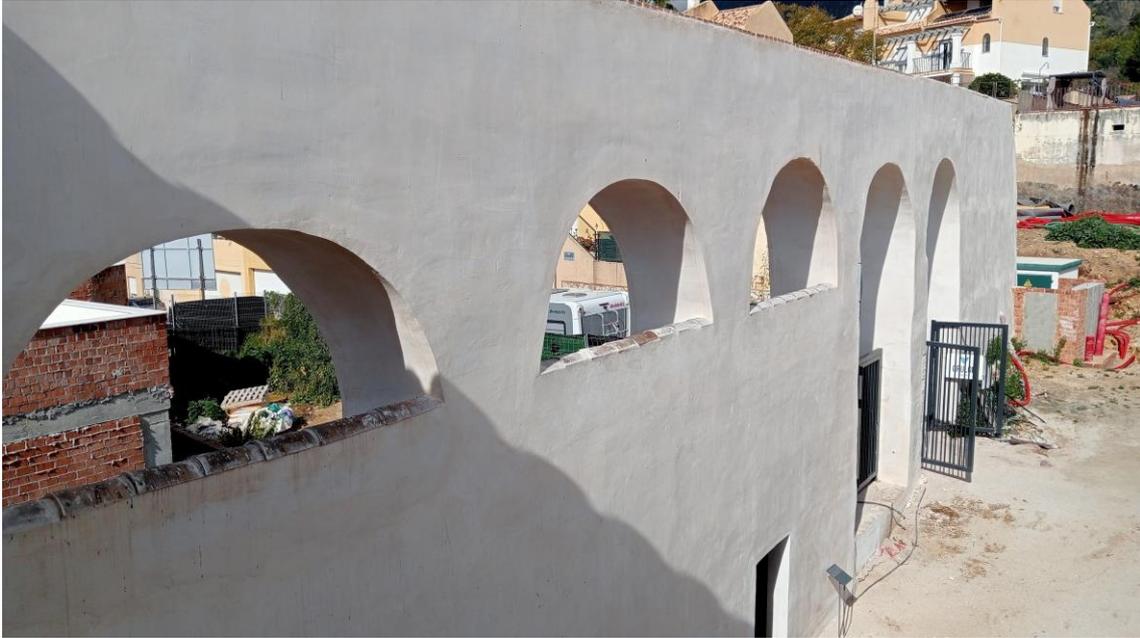
Acueducto restaurado

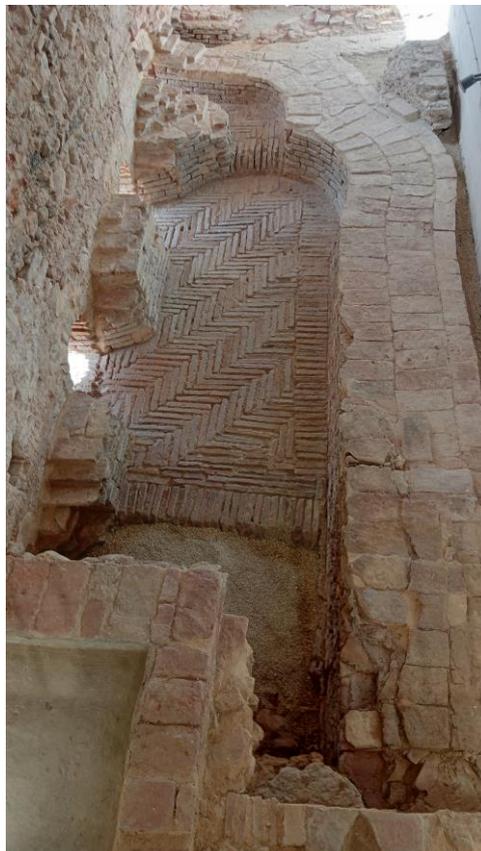
Se trata de un cuerpo amplio, configurado a modo de nave alargada en sentido noreste-suroeste y se sitúa estratégicamente vinculado al molino hidráulico. Originariamente parece haber estado dividida en dos mitades mediante una arcada, de la que únicamente se conserva la imposta del arranque de uno de los arcos.

Restos originales de las cocinas (interior de los hornos)

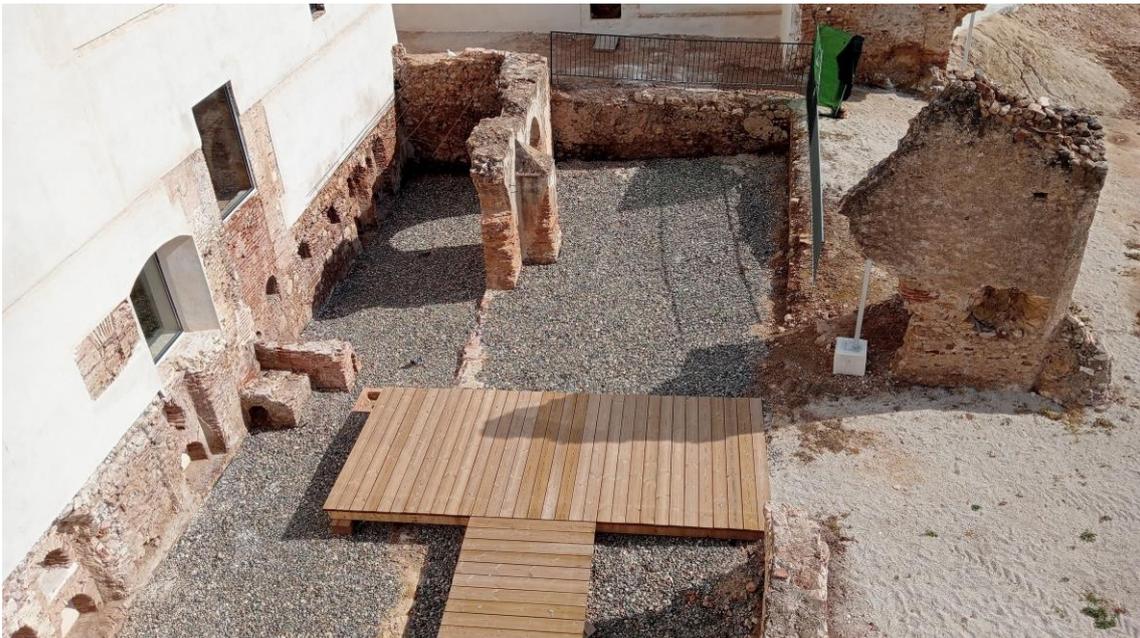
Se trata de un espacio exterior en la fachada sur del edificio, vinculado a las cocinas, donde se abren las bocas de una batería de hornos para la reducción del jugo de la caña, los cuales se ubican en el sótano del sector D.

En este espacio también se conservan los restos del arranque de una cubierta mediante bóveda de cañón rebajada y abierta al resto del sector mediante una arcada.

Hornos y bóveda en el área de servicio de las cocinas

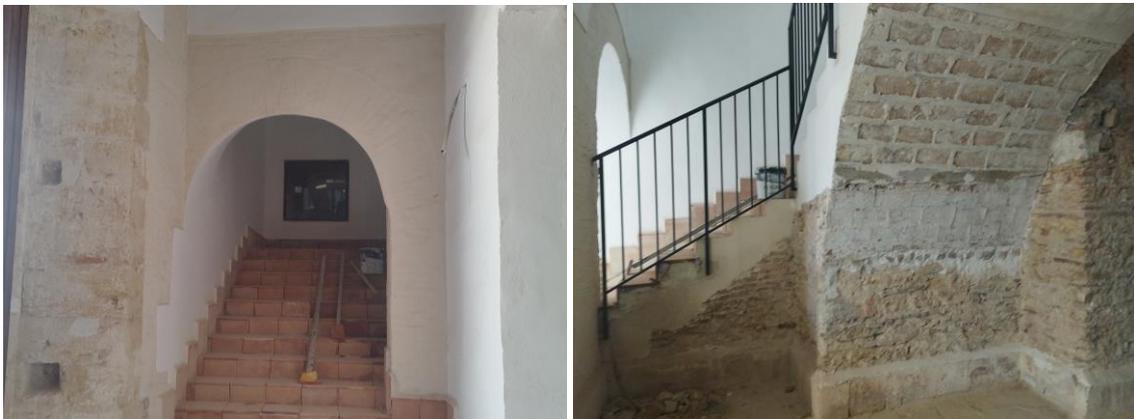
Se encuentra aledaño al zaguán de la entrada y se conservaban dos peldaños originales de piedra. La escalera permite el acceso hasta la segunda planta y conserva algunas decoraciones parietales de aparejo fingido. Se han reintegrado los ladrillos a panderete que cubrían el interior de la escalera.

Arco de acceso y escalera

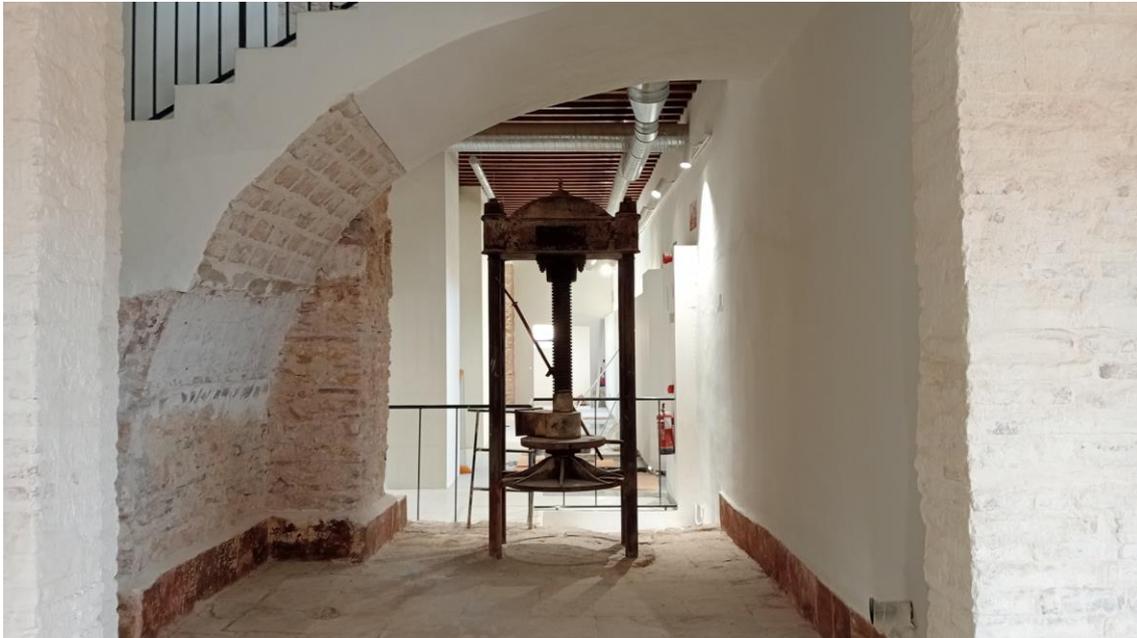
Se trata de una estancia alargada que conecta los dos cuerpos que flanquean el complejo a levante y poniente. En el lado oeste, junto a la escalera, existe un pequeño espacio por donde se efectuaba la comunicación entre este sector y la molienda, y donde se instaló la piedra y la estructura de una prensa de husillo.

Prensa de husillo

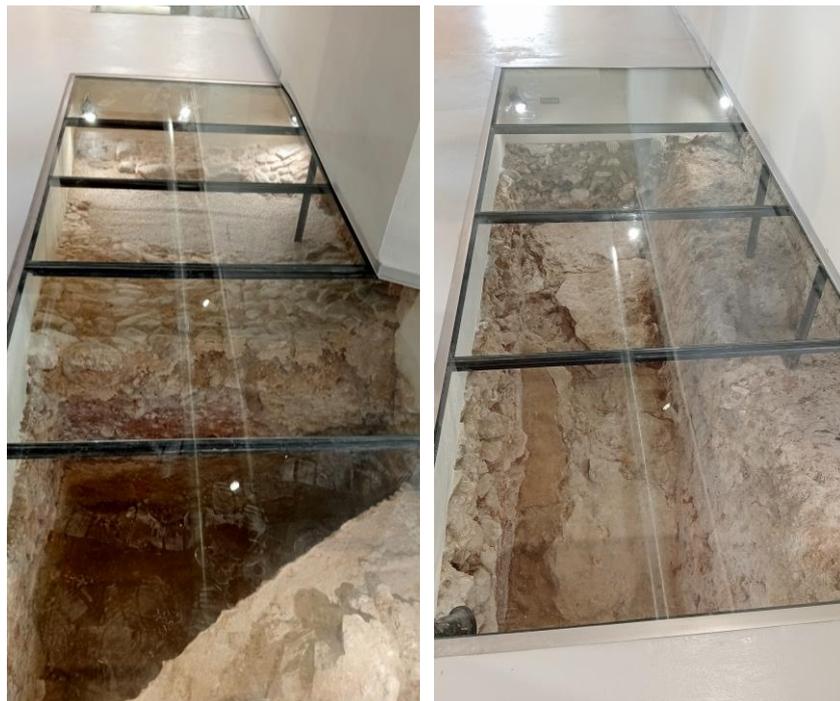
En la nave central se han protegido y musealizado algunos restos arqueológicos en el suelo, como son un sondeo con un pozo, un sondeo con una atarjea y sumidero y un sondeo con restos de un horno-hogar.

Restos arqueológicos musealizados

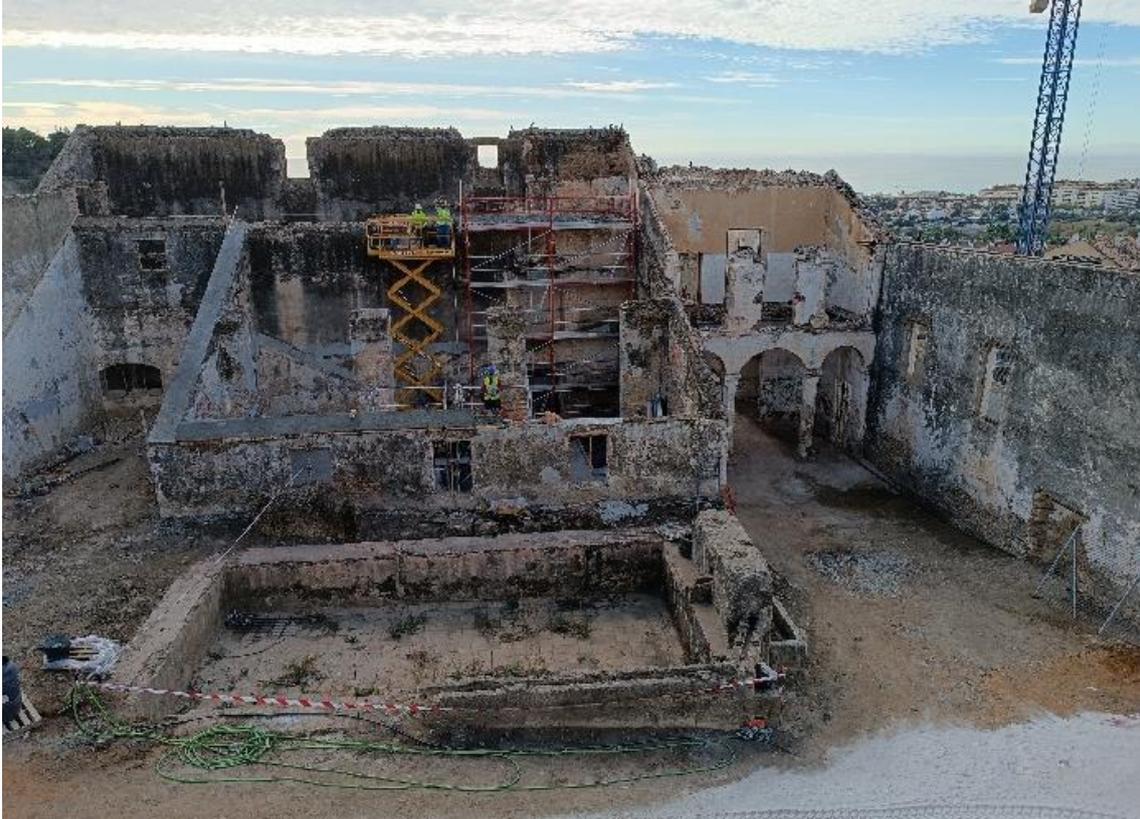
Se localiza en la fachada norte, entre la entrada principal y un pequeño patio de acceso, y consiste en un gran espacio rectangular cubierto por un tejado a un agua.

Vista aérea del edificio Norte

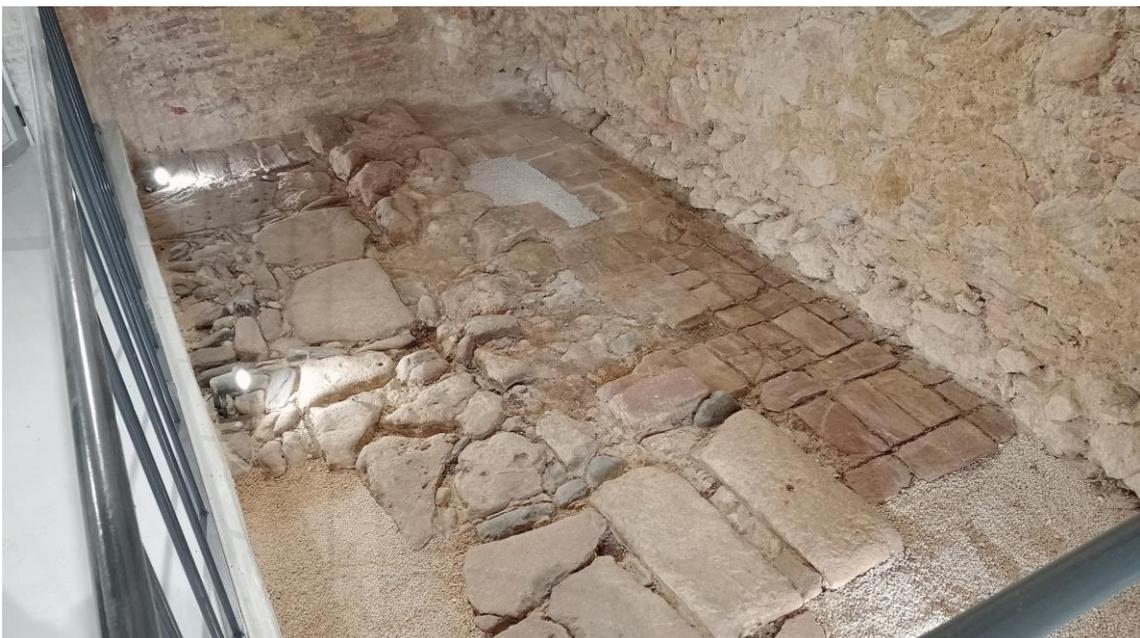
En su interior se ha conservado y musealizado un pavimento original, compuesto por sillares, mampuestos y ladrillos.

Pavimento original musealizado

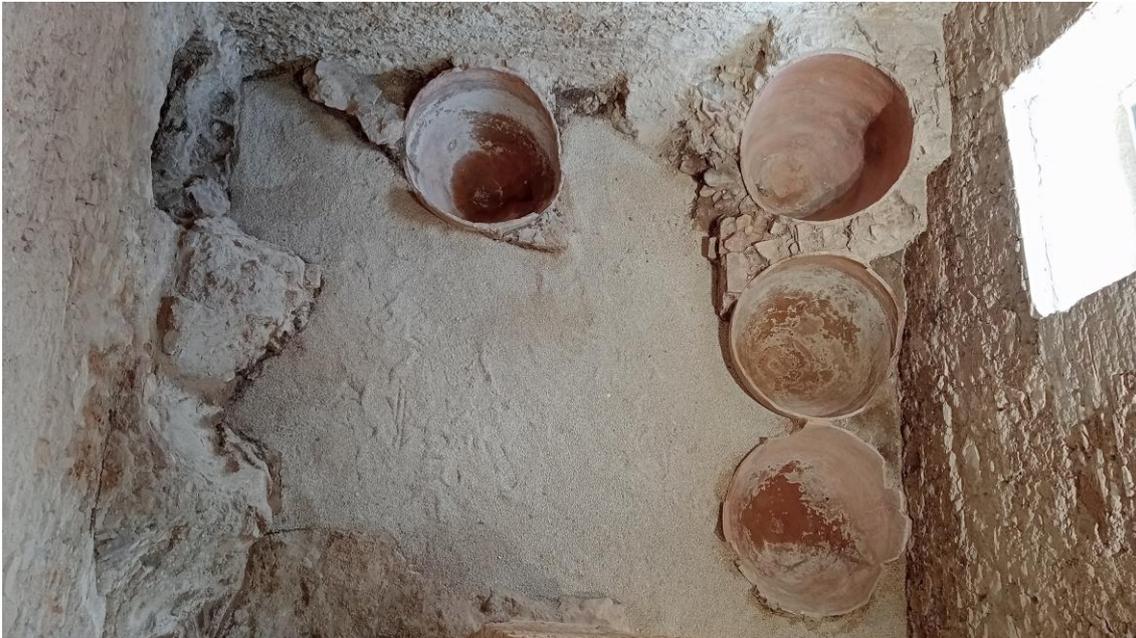
Dispone de una planta rectangular alargada. A destacar la Bodega, en el extremo norte, donde se conservan varias tinajas apoyadas en los muros. Esta estancia ha sido cuidadosamente restaurada y musealizada, sin reconstruir su techo para dejar un mirador en la planta superior.

Vista cenital de la Bodega

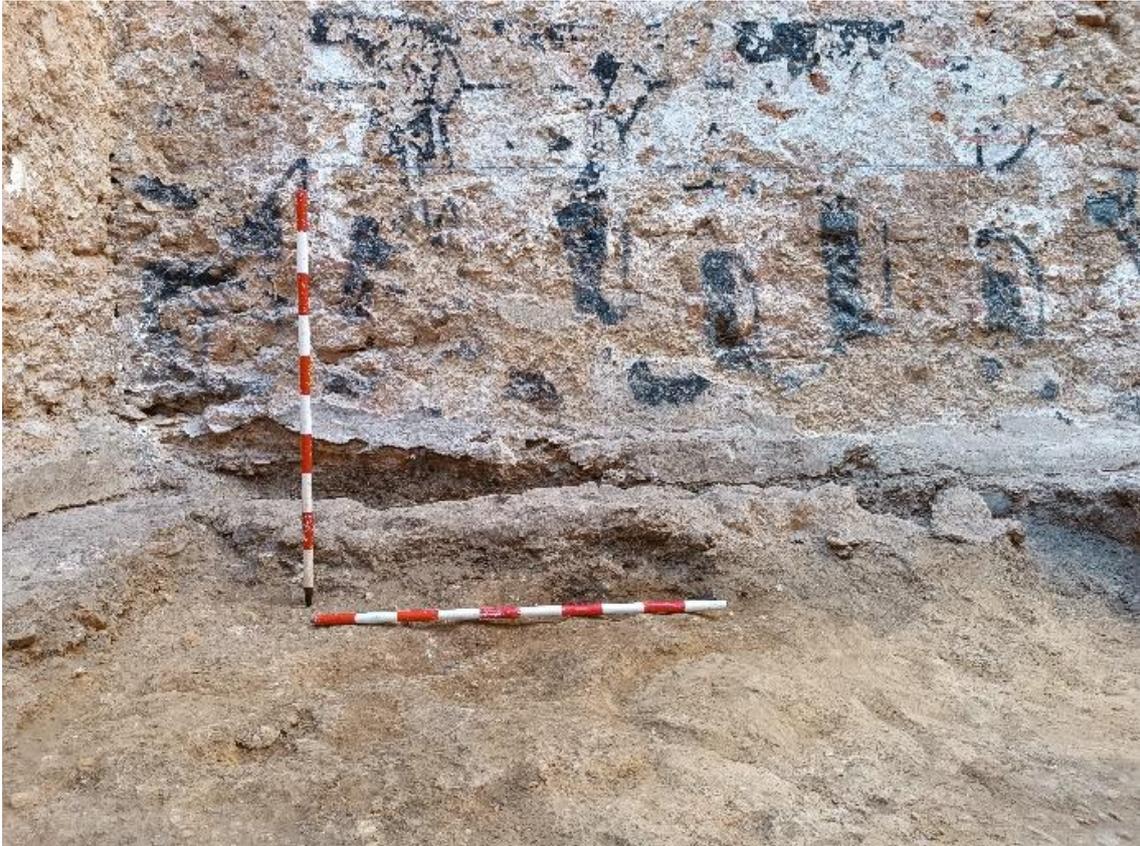
En la Bodega también se han realizado movimientos de tierra hasta la cota de afección de la obra, documentándose restos de zapatas y cimentaciones del pilar central y de los muros perimetrales, colmatadas por un nivel de relleno, sin materiales adscritos, que apoya sobre el nivel geológico.

Vista del rebaje en la Bodega

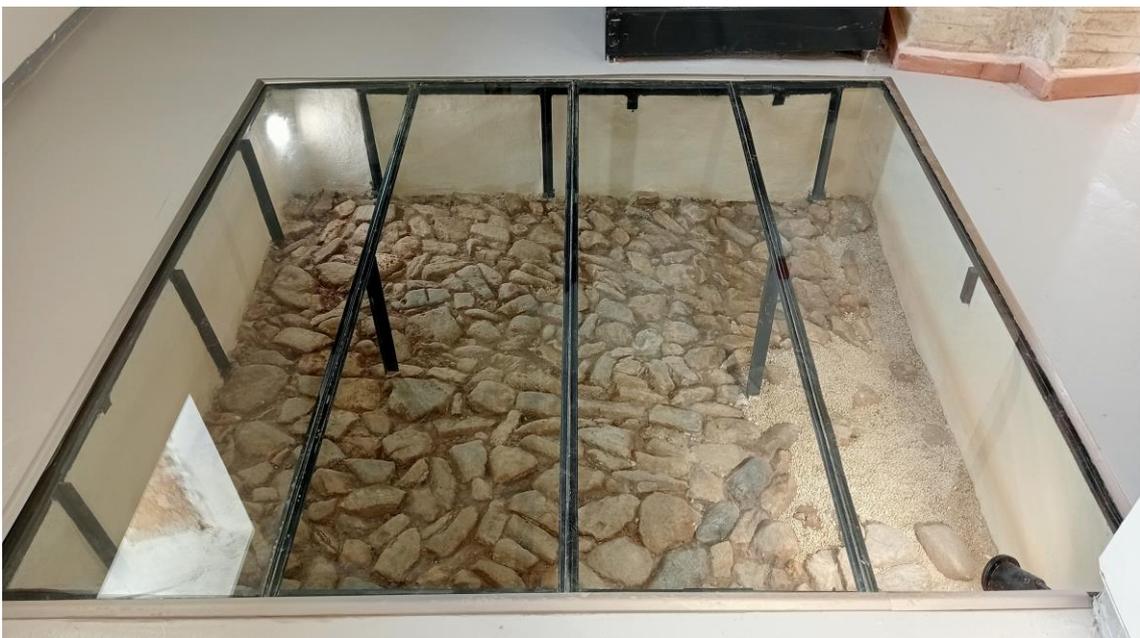
La estancia principal de este sector sirve de distribuidor a las estancias aledañas y de acceso a la planta primera mediante una escalera. En la entrada a Cocinas se ha consolidado y musealizado otro pavimento original.

Restos arqueológicos musealizados en la entrada a Cocinas

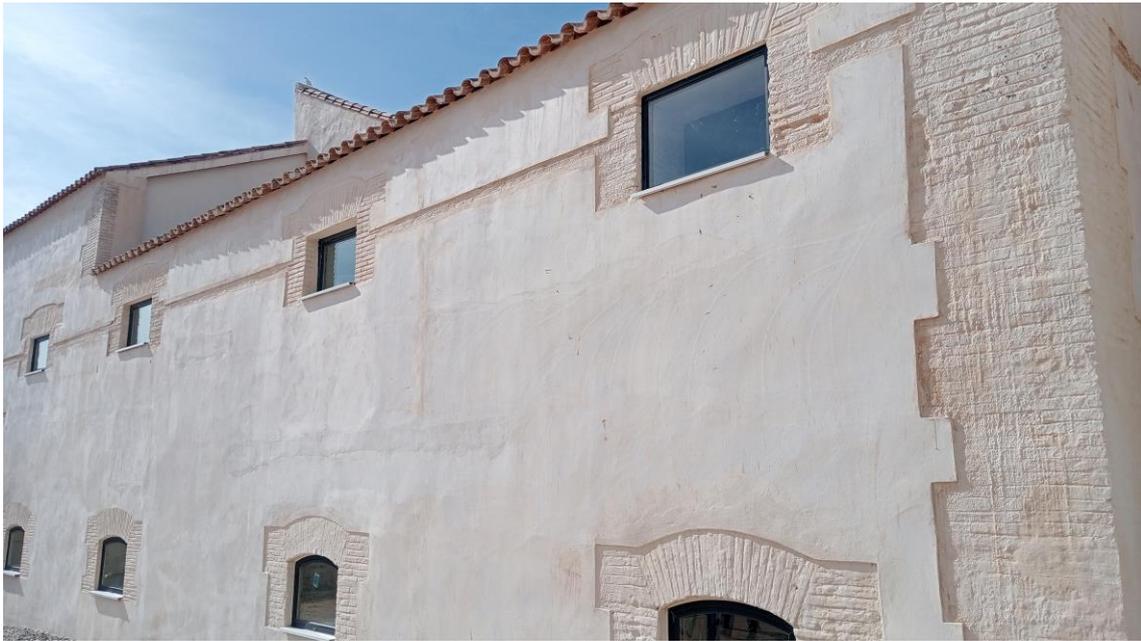
Fachada exterior (E) de la Bodega

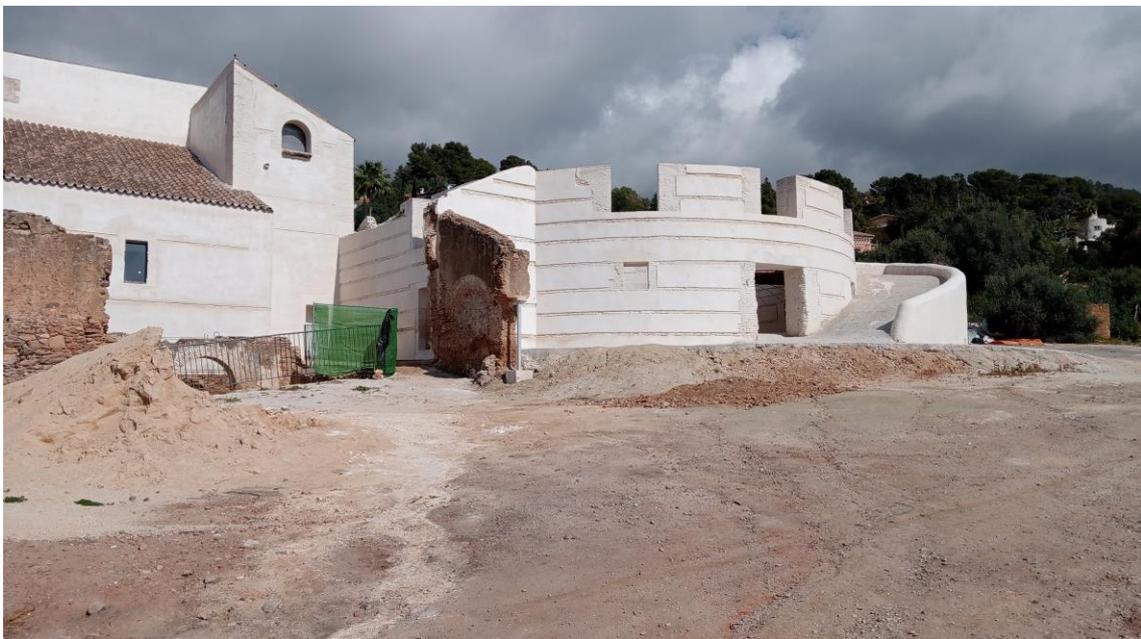
Se trata de un cuerpo de planta circular anexo a la fachada este del edificio. Dispone de una estructura circular concéntrica, con una rampa de acceso a la planta superior, un pasillo deambulatorio (en origen cubierto por una bóveda anular), un espacio central y una atarjea en el pasillo que comunica con el espacio de trabajo de los hornos.

Fachada sur y Molino de las Mulas

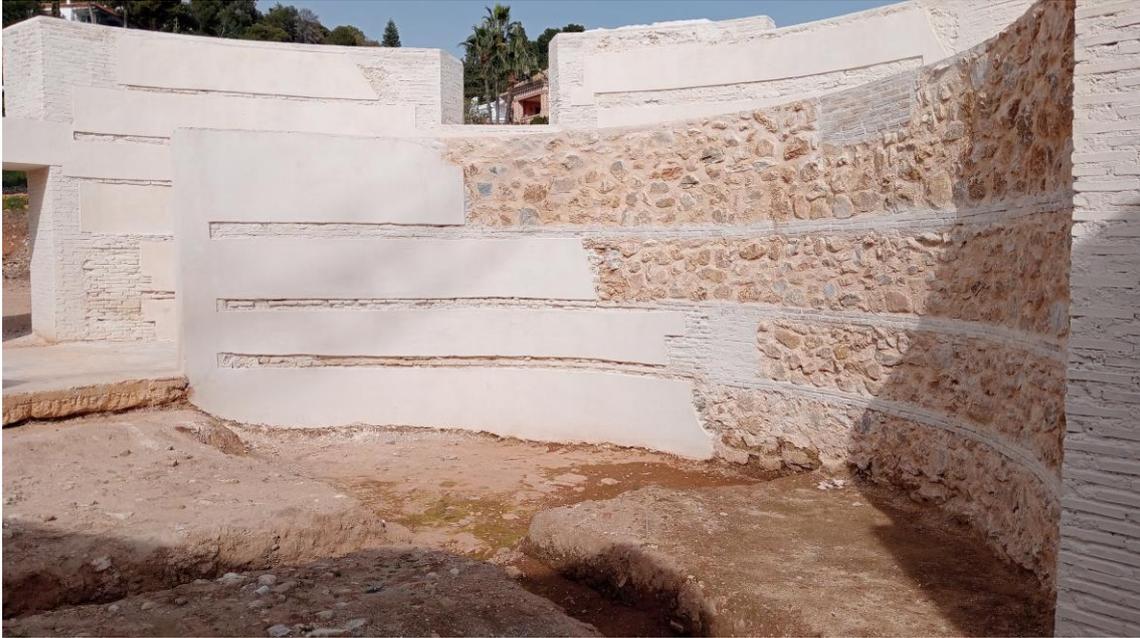
Interior del Molino de las Mulas

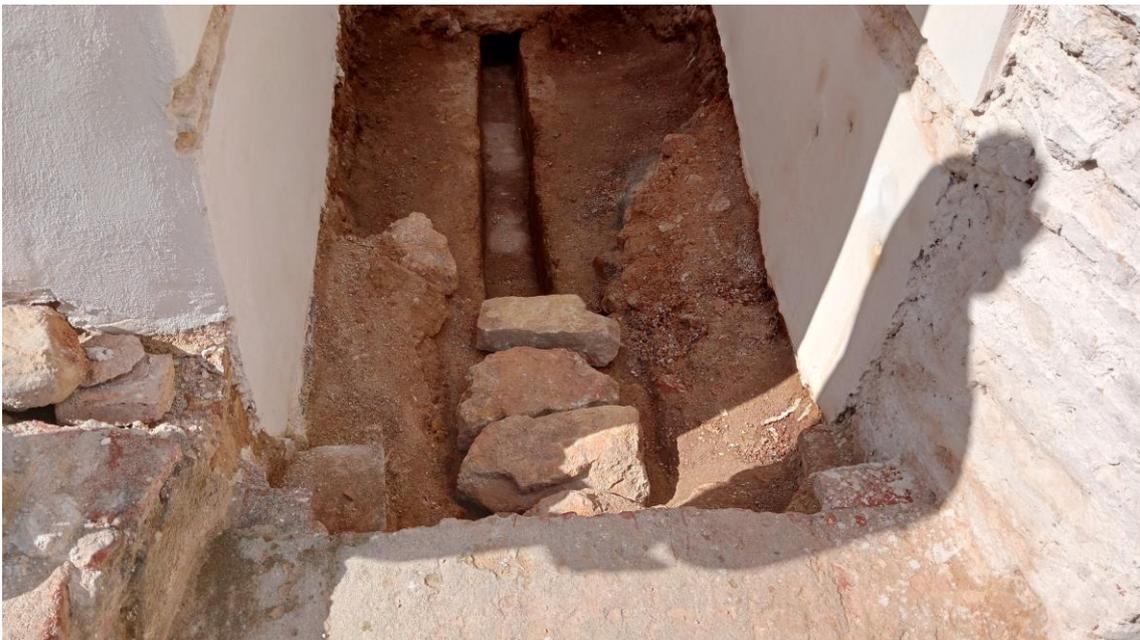
Atarjea en el Molino de las Mulas

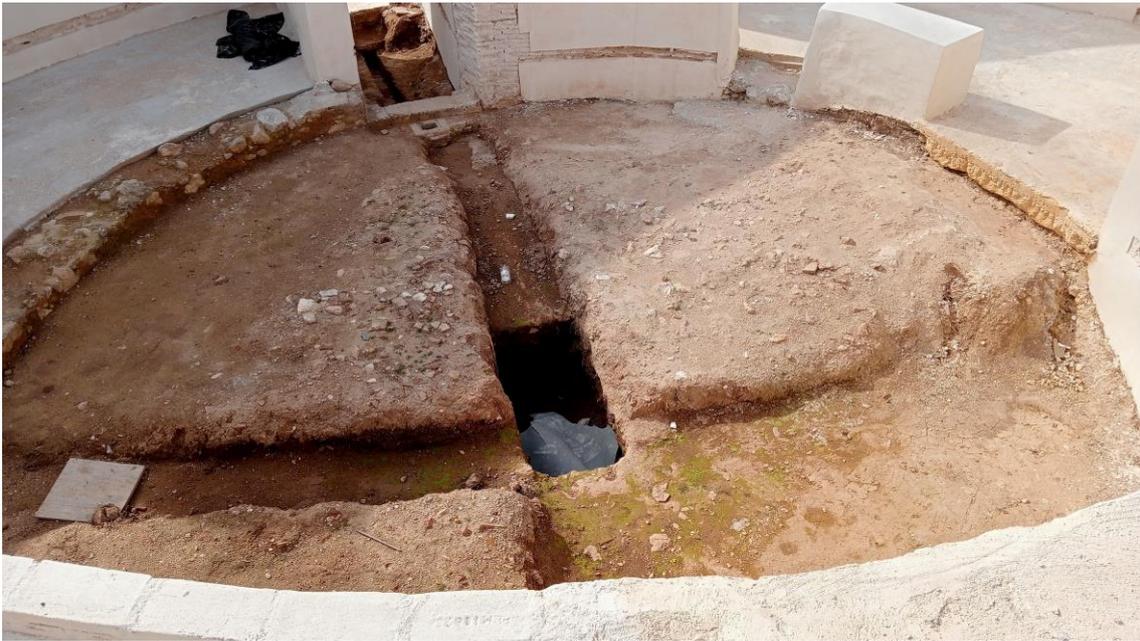
Vista aérea del Molino de las Mulas

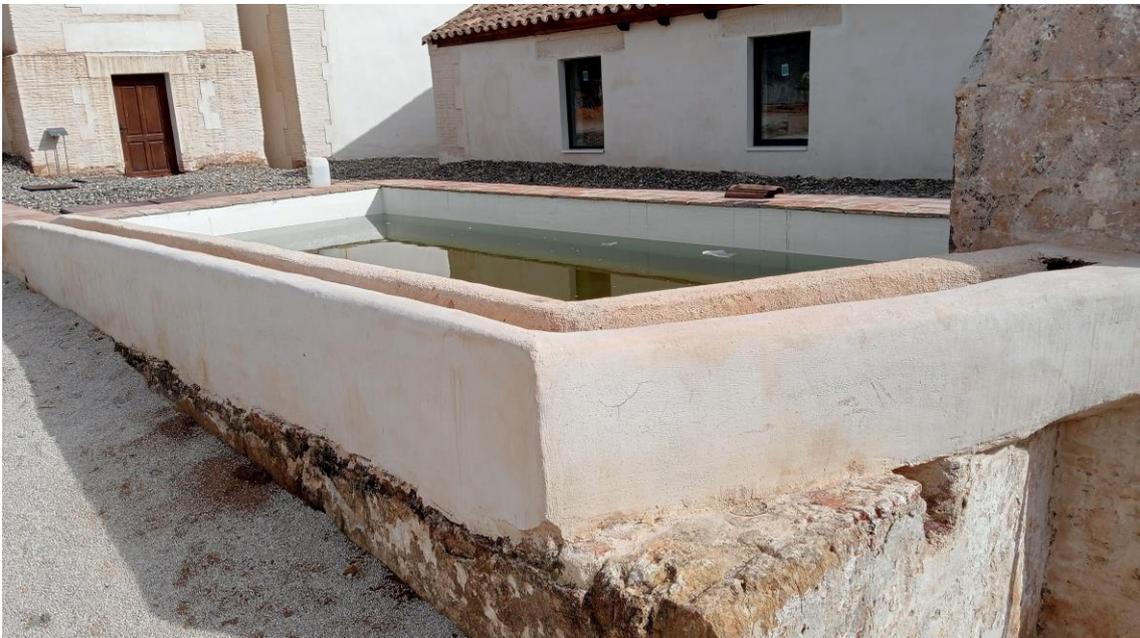
Alberca

Se trata de la alberca, arca y sumidero existentes frente a la fachada norte del edificio. Para poder usar la alberca, se levantaron las losetas cerámicas, se impermeabilizó y se restituyeron.

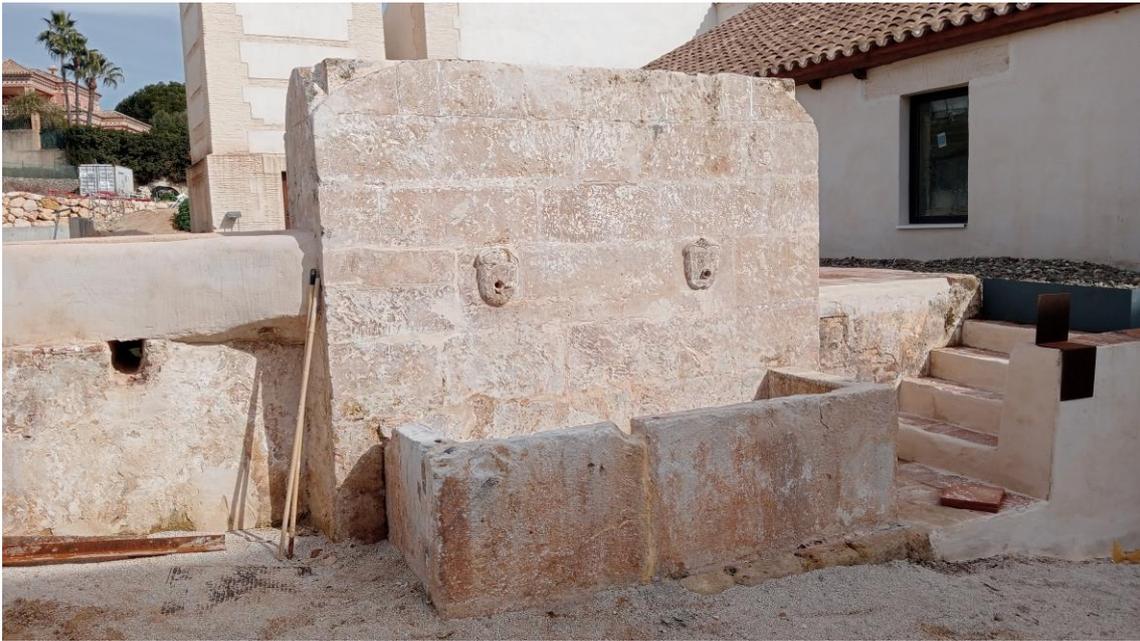
Fuente de la Alberca

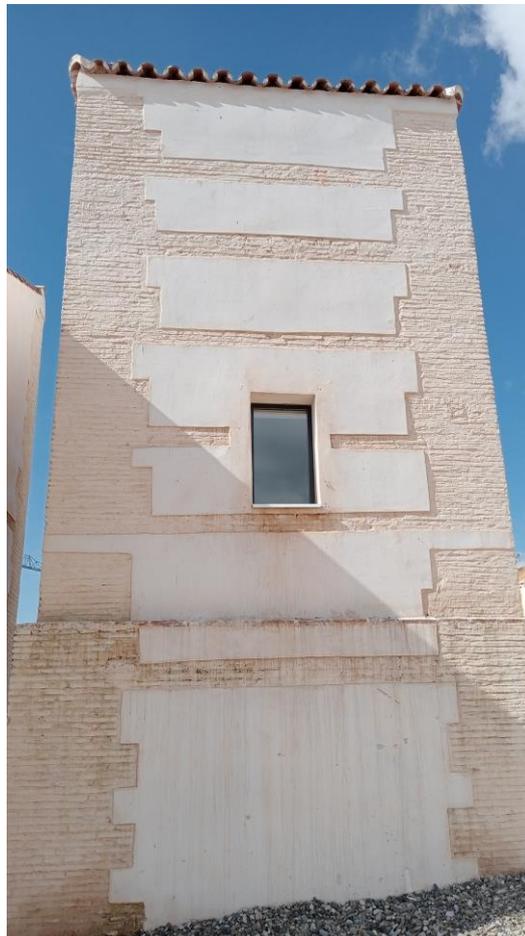
Se ubica en la esquina noreste del edificio, anexa a la Bodega, y dispone de una planta cuadrada.

Torre Exenta

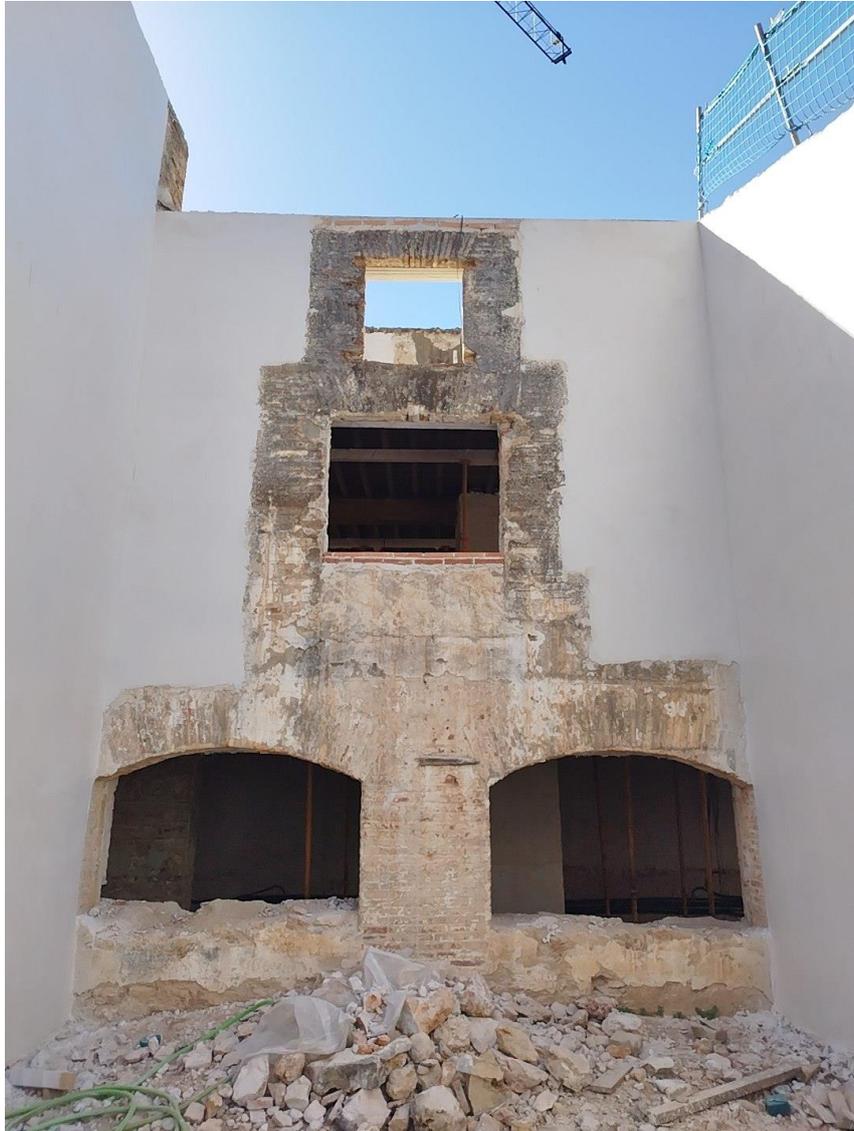
Se ubica en la fachada norte, entre el cuerpo Sector H y la Bodega. Aquí se ha recuperado una portada geminada que da acceso al cuerpo central (Sector G), con marco de ladrillo visto rematada en un arco rebajado.

Fachada recuperada del patio

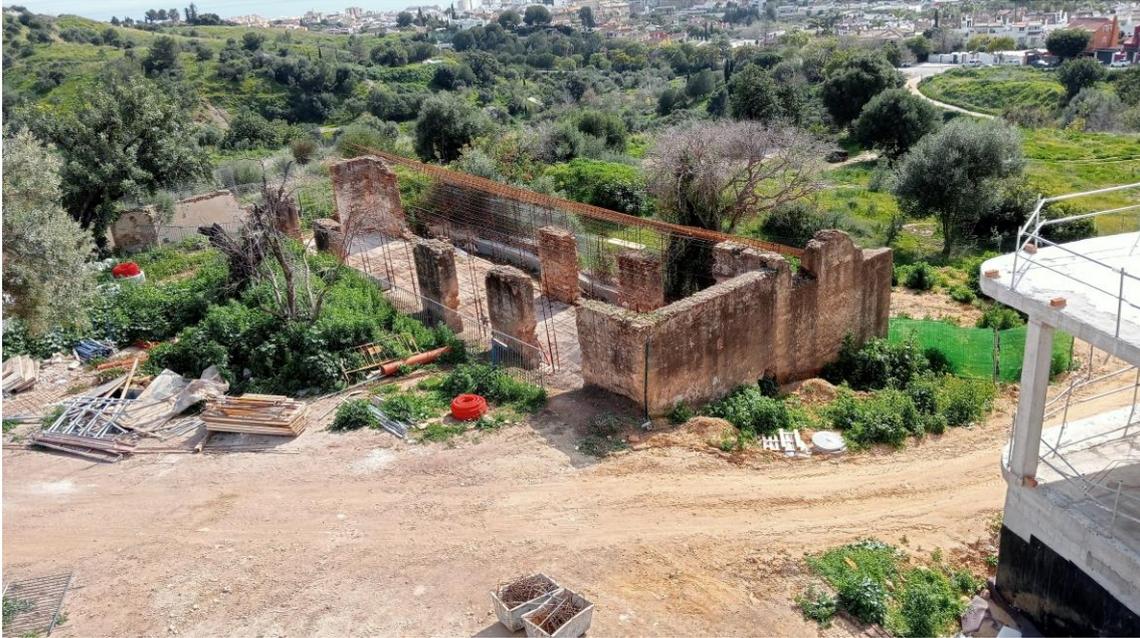
Se trata de tres pabellones exentos, ubicados al sur del edificio, junto a la valla que delimita la parcela. Presentan una planta rectangular muy alargada y se disponen, formando una L, alineados uno detrás del otro. Funcionan a modo de galería o pérgola y se han dejado, tras su consolidación, tal cual se conservan, recreando someramente su posible cubierta mediante un forjado metálico.

Vista aérea de la pérgola
