REHABILITACIÓN DEL EDIFICIO TRAPICHE DEL PRADO DE MARBELLA (MÁLAGA)

Astarté-Estudio de Arqueología, S.L.L.

Resumen: *Se ha realizado un control arqueológico de las obras de restauración y rehabilitación del edificio preindustrial de Trapiche del Prado.*

Título:	CONTROL ARQUEOLÓGICO EN EL EDIFICIO TRAPICHE DEL PRADO DE MARBELLA (MÁLAGA)
1. Dirección de la actividad arqueológica	López Rodríguez, José Ignacio
2. Provincia	Málaga
3. Municipio	Marbella
4. Ubicación	Calle Francisco Álvarez Acosta, s/n
5. Clasificación	Control arqueológico
6. Modalidad	Actividad Arqueológica Preventiva
7. Nombre PGI	
8. Fecha Resolución / Declaración responsable	22/08/2023
9. Fecha de inicio de la actividad	04/09/2023
10. Fecha de finalización de la actividad	03/03/2025
11. Identificación de Patrimonio Arqueológico	Sí

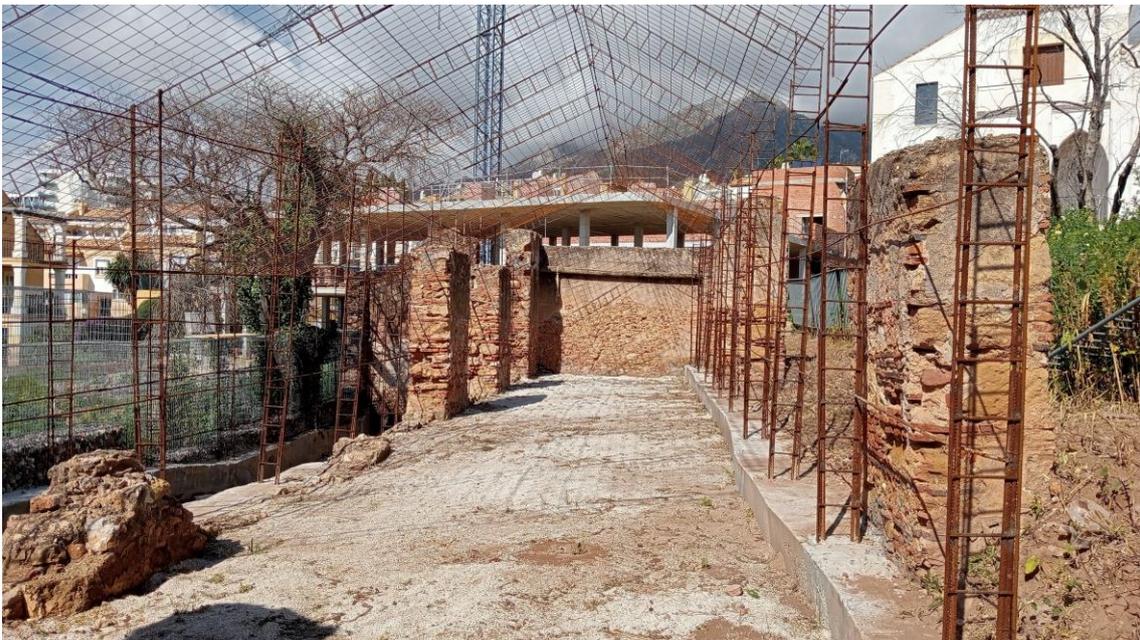
Se trata de tres pabellones exentos, ubicados al sur del edificio, junto a la valla que delimita la parcela. Presentan una planta rectangular muy alargada y se disponen, formando una L, alineados uno detrás del otro. Funcionan a modo de galería o pérgola y se han dejado, tras su consolidación, tal cual se conservan, recreando someramente su posible cubierta mediante un forjado metálico.

Interior de la pérgola con recreación de la cubierta
