## **CONTROL ARQUEOLÓGICO INTERVENCIÓN DE EMERGENCIA Y CONSOLIDACIÓN EN PAÑO DE LA MURALLA DEL BIC “CASTILLO DE CASARABONELA QASR BUNAYRA” (MÁLAGA).**

David Gestoso Morote (Astarté-Estudio de Arqueología SLL)

*Resumen: Se limpia, restaura y consolida el Tramo 1 de la muralla del castillo de Casarabonela, eliminando con ello la vegetación que afectaba a los restos arqueológicos.*

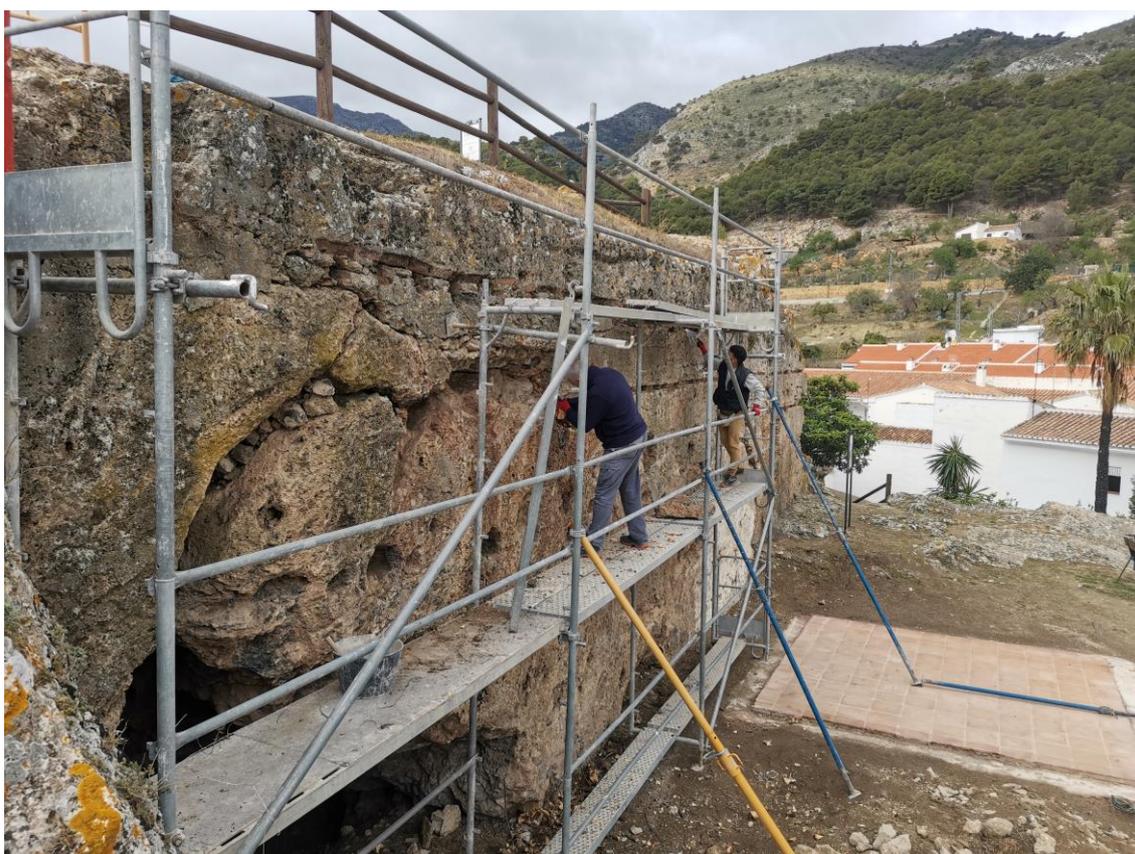
Cuerpo de andamio en el tramo 1.

Lo primero que se hace es colocar un cuerpo de andamio sin anclar a la muralla desde donde se van a realizar los trabajos de limpieza y restauración.
