CONTROL ARQUEOLÓGICO EN LA PLAZA DE LA CONSTITUCIÓN Nº 2 DE ALOZAINA (MÁLAGA)

RAFAEL SOLER ROCHA
DAVID GESTOSO MOROTE
JOSÉ IGNACIO LÓPEZ RODRÍGUEZ
Astarté-Estudio de Arqueología, S.L.L.

Resumen: El control arqueológico de las obras en la plaza de la Constitución nº 2 de Alosaina no ha deparado hallazgo arqueológico alguno.

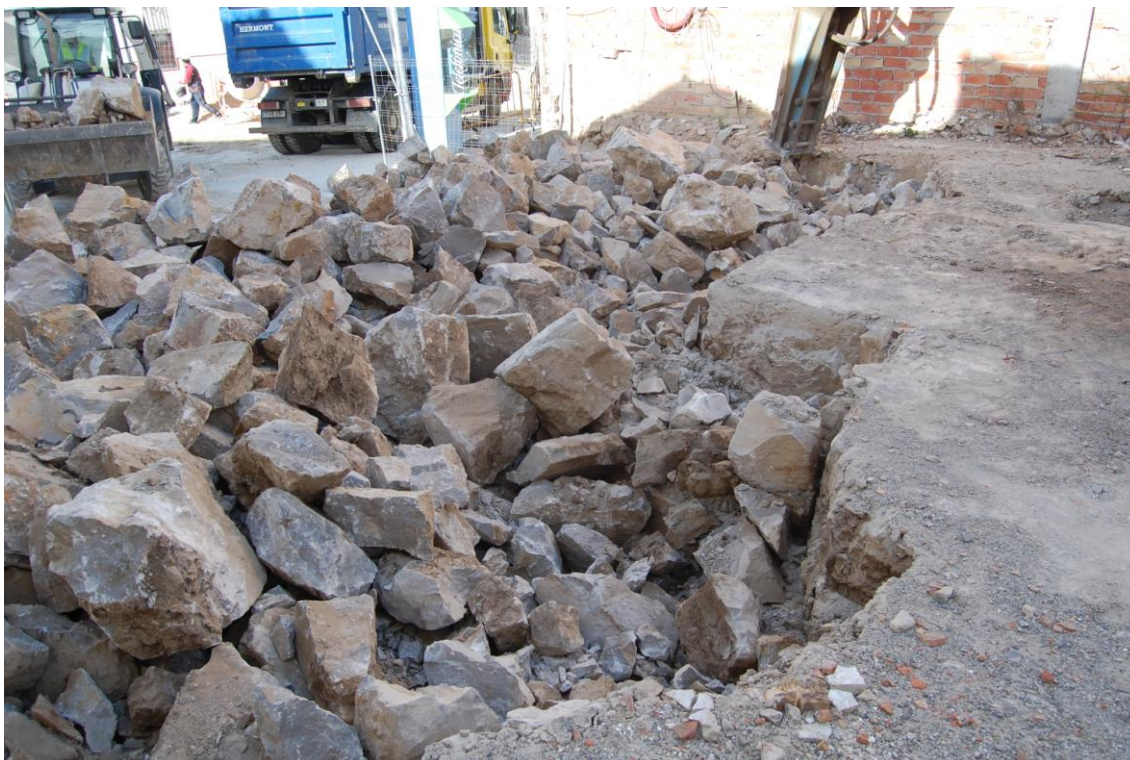
Lámina 1. Vista de la roca del solar durante el rebaje mecánico.

En la presente actividad se ha comenzado picando desde la parte de la fachada del solar (desde la propia plaza). Aquí nos encontramos la misma roca descrita anteriormente para la anterior actividad. Se trata de una roca caliza de gran dureza (UE 001). En los primeros metros de este rebaje la potencia es de 0'90 metros, llegándose a alcanzar los 1'20 metros, ya que el terreno no es totalmente llano. Esta roca es el terreno natural que se documenta en esta parte de Alozaina, como se ha podido comprobar en las distintas actividades llevadas a cabo por este equipo en las inmediaciones del solar en los últimos años.

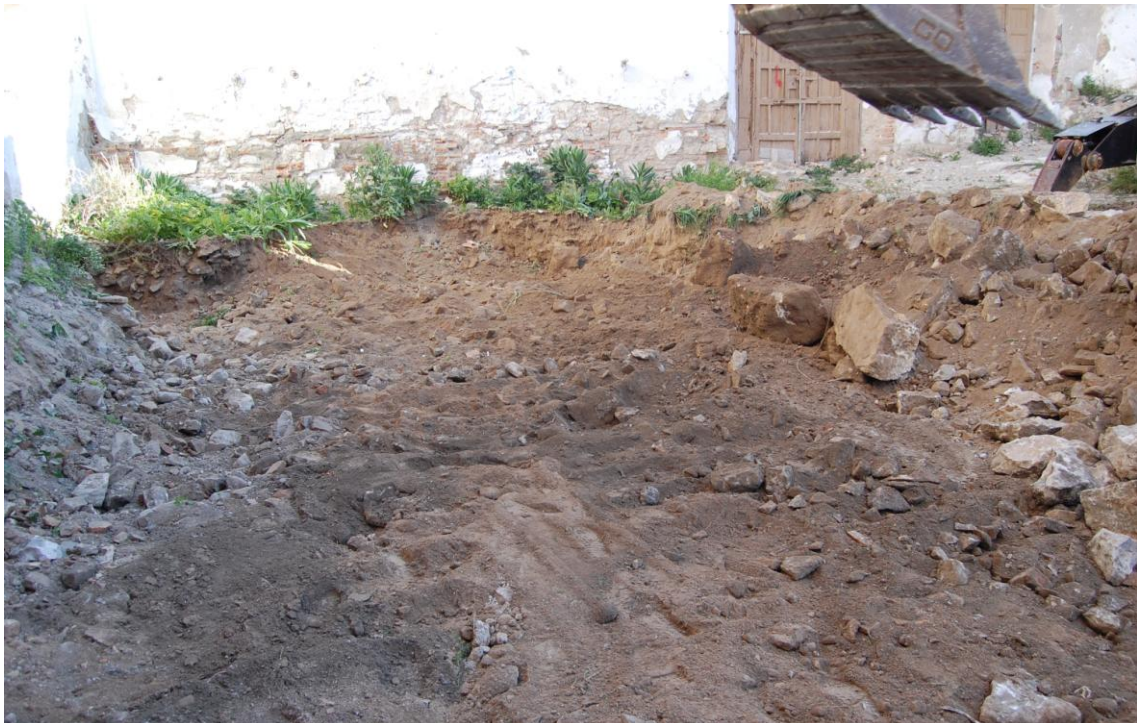
Lámina 2. Vista del sector Noroeste con un paquete de relleno.

La única diferencia que se ve en la estratigrafía del solar la encontramos en la parte Noroeste. El terreno natural va cayendo hacia el Oeste, por lo que esta esquina se recreció en su momento a base de escombros para nivelar el terreno. La fuerte pendiente de la zona se observa en la calle Rodahuevos, la fachada Norte del solar que nos ocupa.

Esta nueva unidad estratigráfica es la UE 002, un paquete de tierra marrón muy suelta con algo de material constructivo y algunas piedras (escombros). La potencia que se ha documentado es de 1'20 metros, siendo el rebaje que se ha producido en este sector.

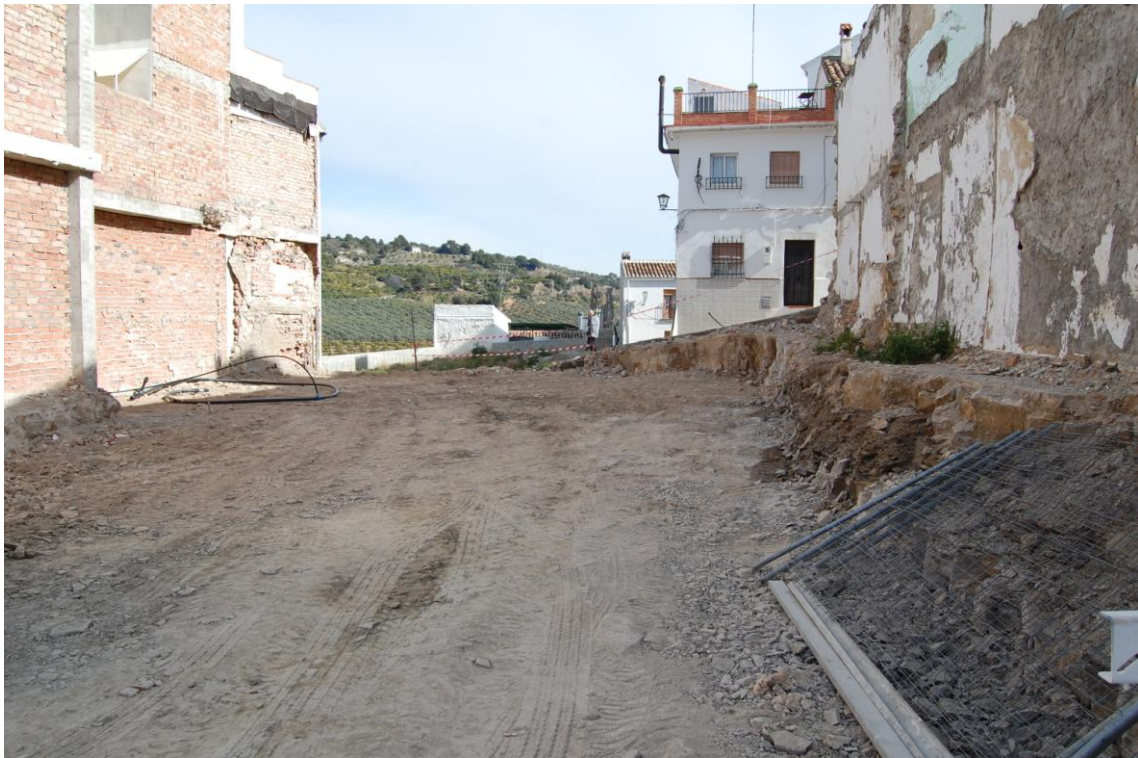
El sector Este del solar, donde encontramos la medianera sobre la roca sin cimentación, se decide no rebajarlo con el fin de que la estabilidad de esta medianera no se vea afectada. No se documenta en toda la actividad resto, ni indicio arqueológico alguno.

Lámina 3. Vista final del solar tras el rebaje.
