CONTROL ARQUEOLÓGICO EN LA ANTORCHA PORTÁTIL DE GUADARRANQUE EN LA REFINERÍA DE SAN ROQUE (CÁDIZ)

DAVID GESTOSO MOROTE
JOSÉ IGNACIO LÓPEZ RODRÍGUEZ
Astarté-Estudio de Arqueología, S.L.L.

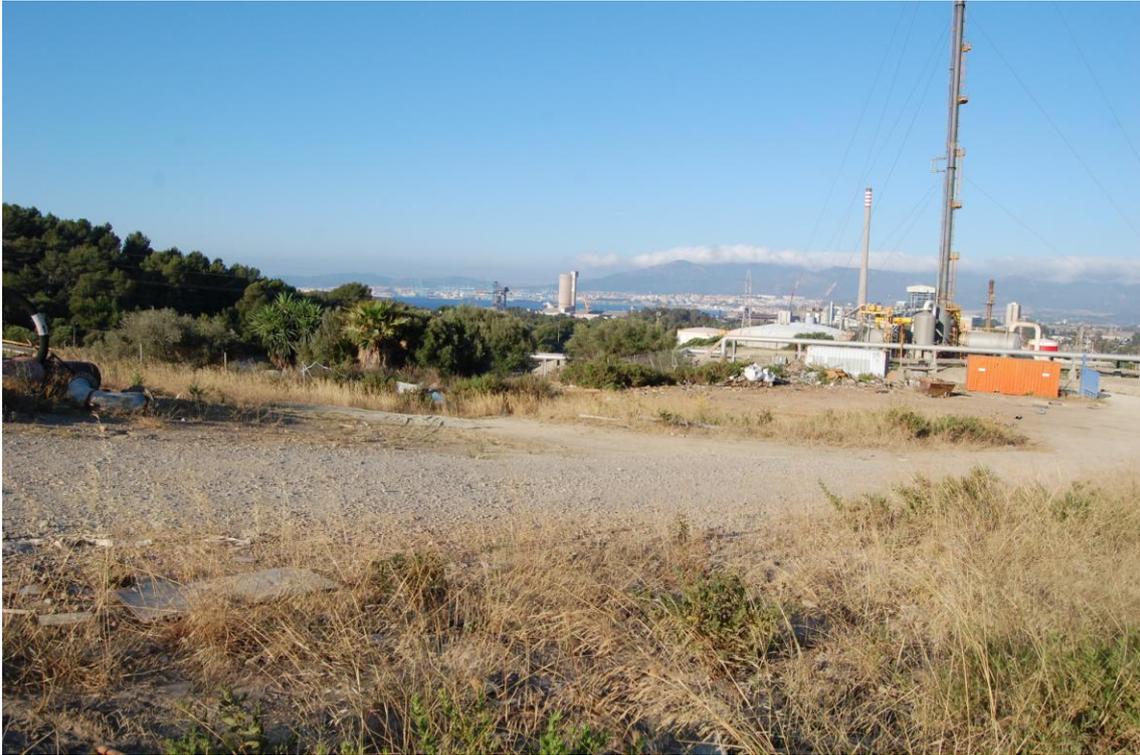
La parcela donde se trabaja tiene pocas afecciones anteriores y se utiliza en la actualidad como zona acopio de chatarra. Otra característica es su cercanía a la muralla de *Carteia*, quedando a tan solo 200 metros en línea recta.

Lámina 1. Vista general de la parcela previa al inicio de los trabajos

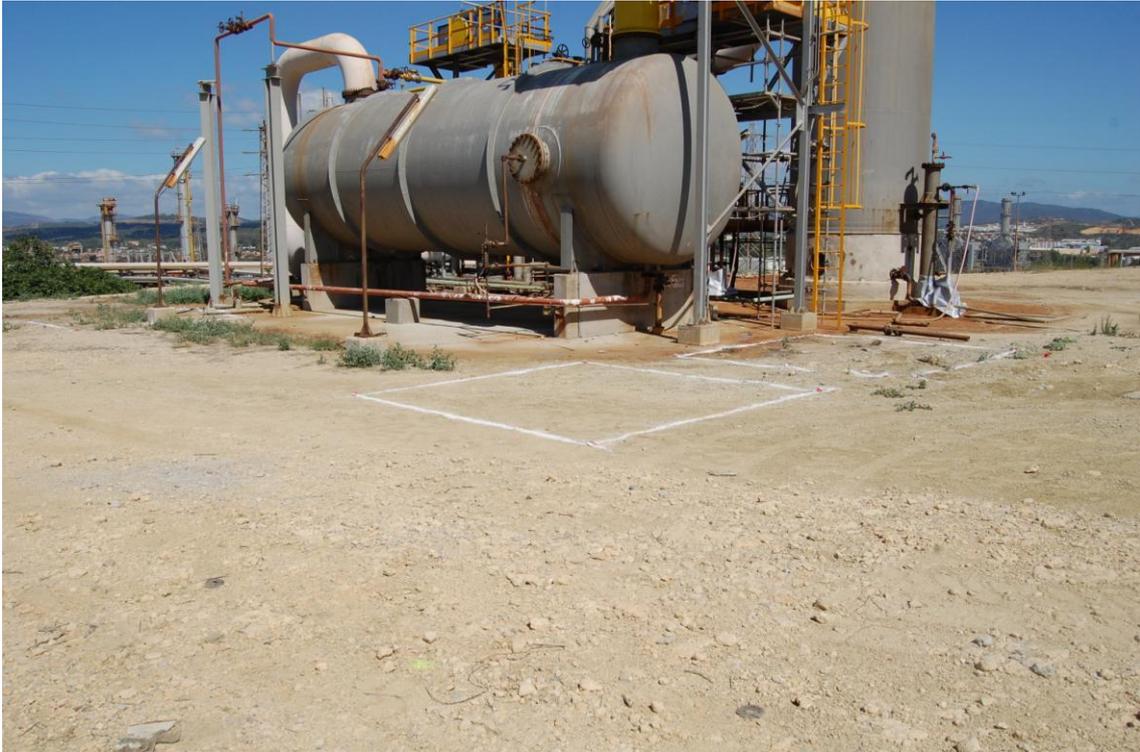
Tras los trabajos de replanteo topográfico de las distintas estructuras necesarias para la obra da inicio la excavación para los 16 soportes. Se trata de sondeos de unos 3 x 3 metros y una profundidad máxima de 1'50 metros. La estratigrafía documentada en los perfiles suele ser sencilla, con un primer estrato de entre 0'10 y 0'15 centímetros de potencia, formado un relleno de tierra de coloración amarillenta, UE 001. Debajo encontramos la UE 002, que llega hasta cota final de excavación y está compuesta por esquistos arcillosos.

Lámina 2. Demarcación del soporte nº 2

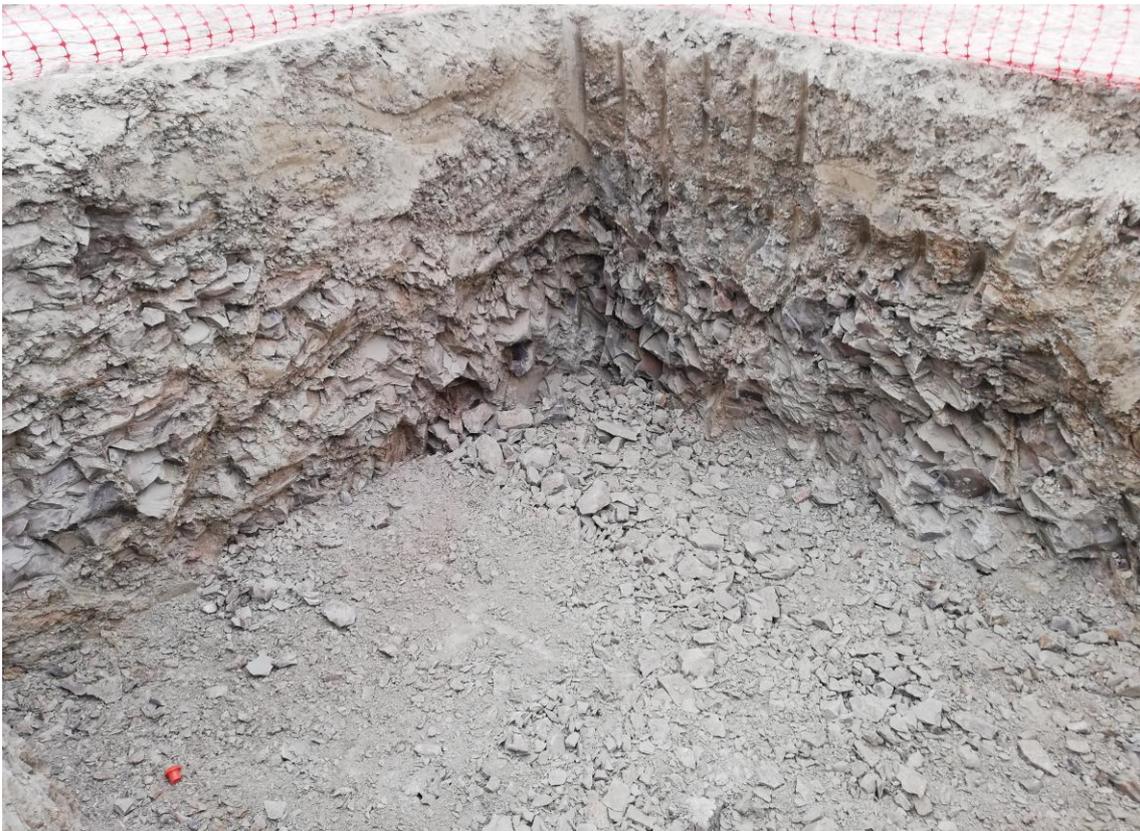
Lámina 3. Vista final de la excavación del soporte nº 6

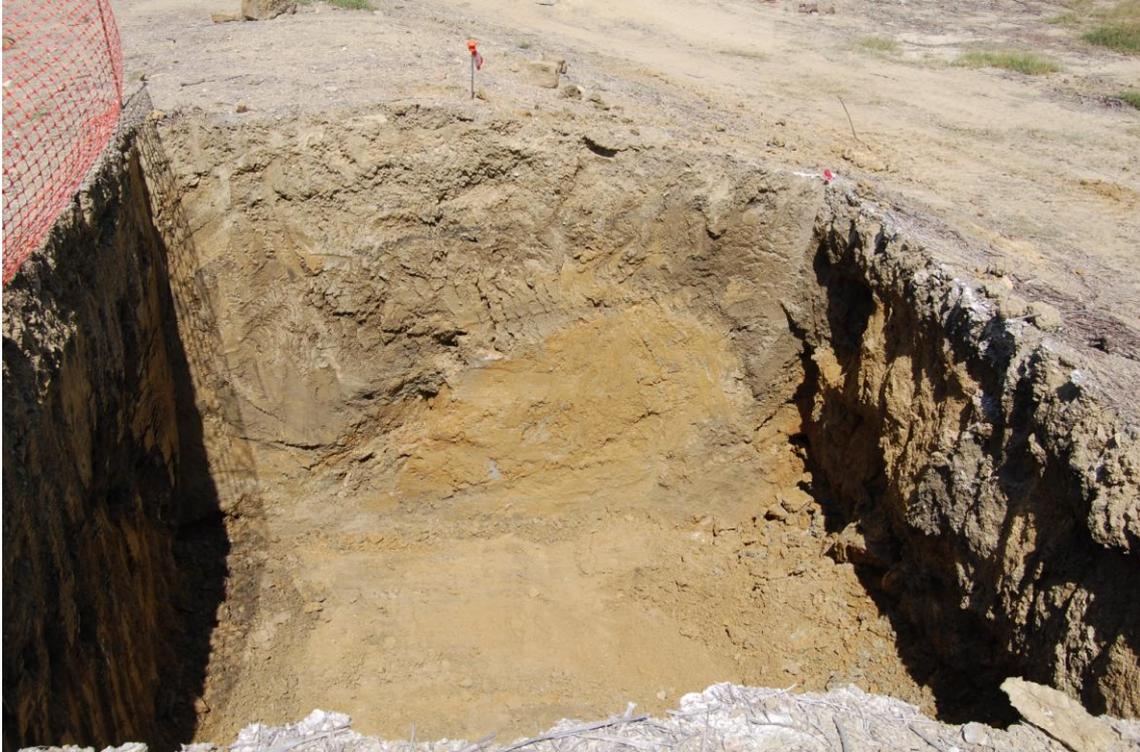
En el soporte nº 7 se alcanza una profundidad de 2'70 metros y su estratigrafía muestra tres unidades, la UE 001, con una potencia de entre los 0'10 y los 0'40 metros, por debajo la UE 003, arcilla marrón con una potencia entre 0'30 y 0'60 metros, y por último la UE 002.

Lámina 4. Vista del soporte nº 7

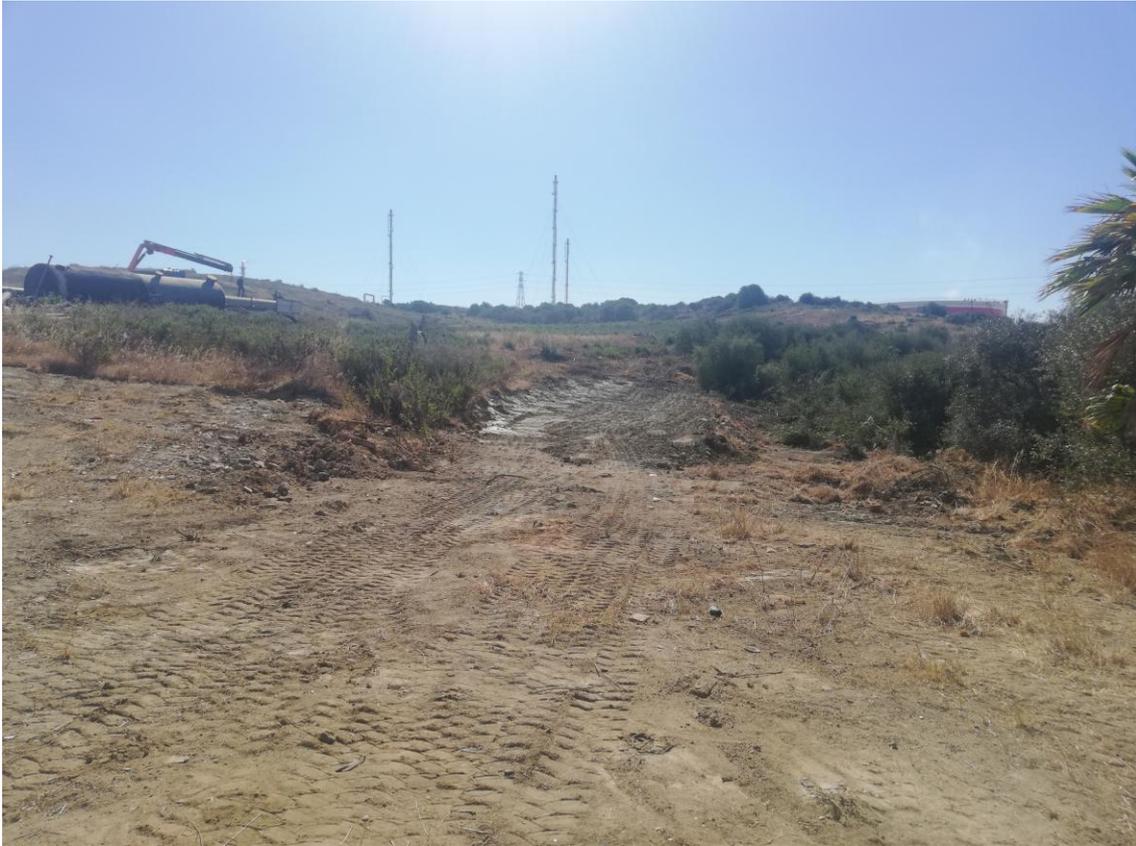
Además de los soportes, se realizan sondeos para los tres anclajes de la antorcha. El primero se ubica en la zona del soporte nº 15 y los otros dos más alejados de la zona central, teniendo unas dimensiones de 4 x 4 metros y una profundidad de un metro. Tras un desbroce inicial, únicamente observamos una unidad estratigráfica, la UE 002 ya descrita.

Lámina 5. Desbroce para los anclajes
