EXCAVACIÓN ARQUEOLÓGICA EN EL BIC FARO DE TORROX (MÁLAGA)

Astarté-Estudio de Arqueología, S.L.L.

El presente Proyecto de intervención arqueológica vino motivado por el encargo hecho por el promotor de la obra, la empresa pública Turismo y Planificación Costa del Sol S.L.U., de la Diputación de Málaga, a la empresa Astarté-Estudio de Arqueología, teniendo previsto un proyecto de construcción de un puente peatonal sobre el río Torrox (Málaga). La parcela se encuentra, de manera parcial, dentro del BIC del “Conjunto Arqueológico del Faro de Torrox”, con la categoría de Zona Arqueológica, a su vez catalogado por el PGOU de Torrox como yacimiento Arqueológico con nivel de protección BIC.

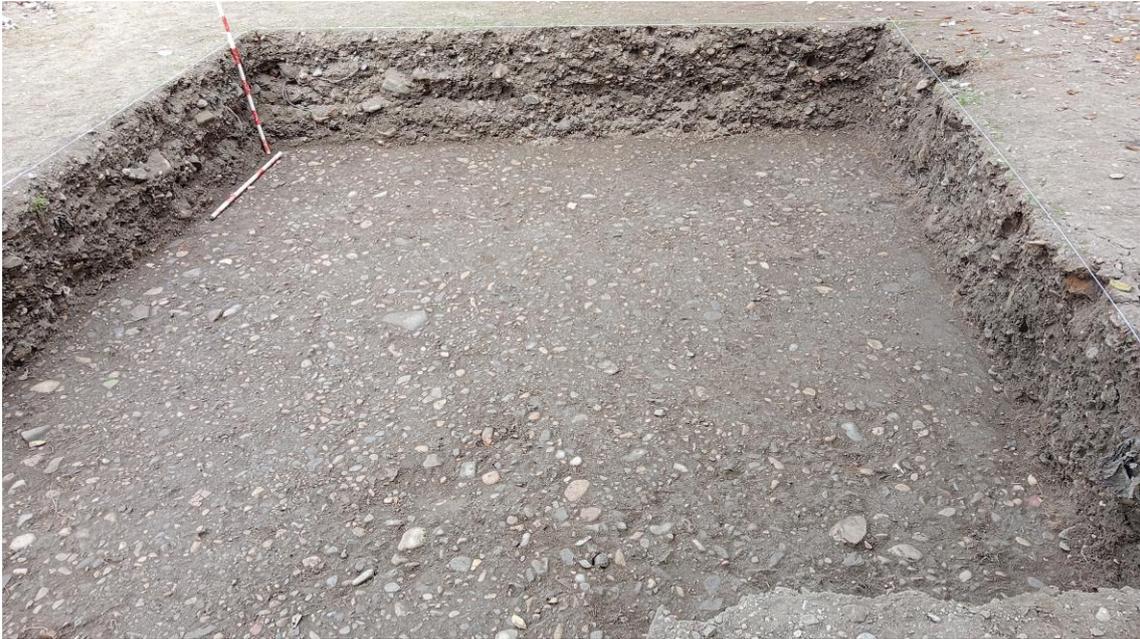
Empedrado UE 002 en el Sondeo S-1

Este nivel amortiza un nivel de uso, tipo pavimento, UE 002, de 0'10 metros de potencia, consistente en un empedrado nivelado y realizado con tierra, pequeños mampuestos, cantos rodados y fragmentos de losetas. Sin duda, se trata de la cota de

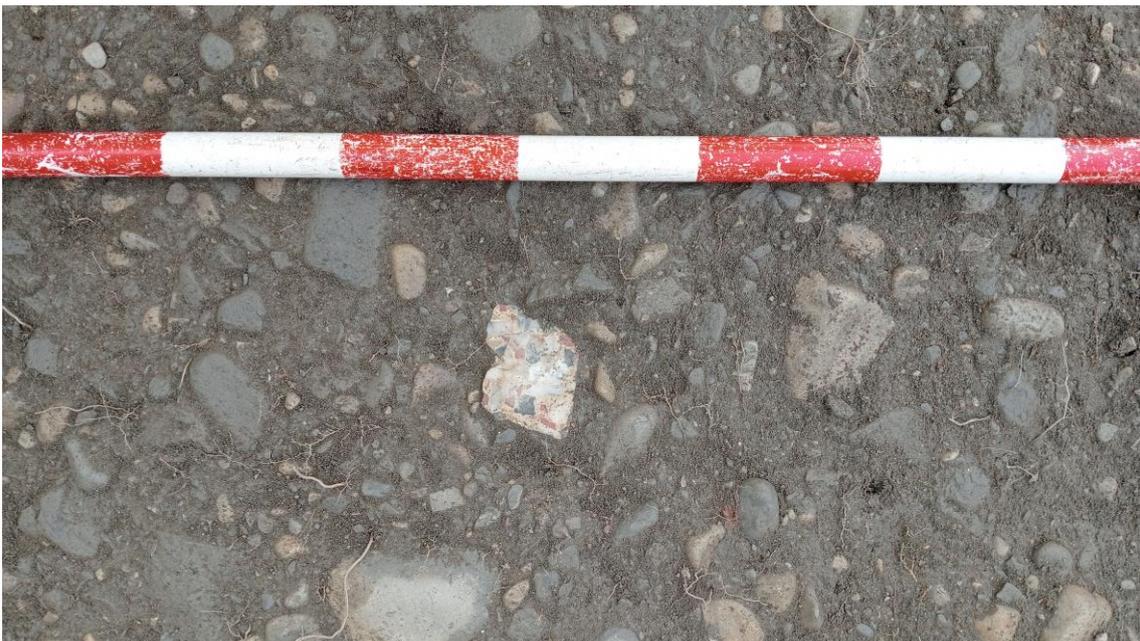
Detalle del empedrado y loseta UE 002

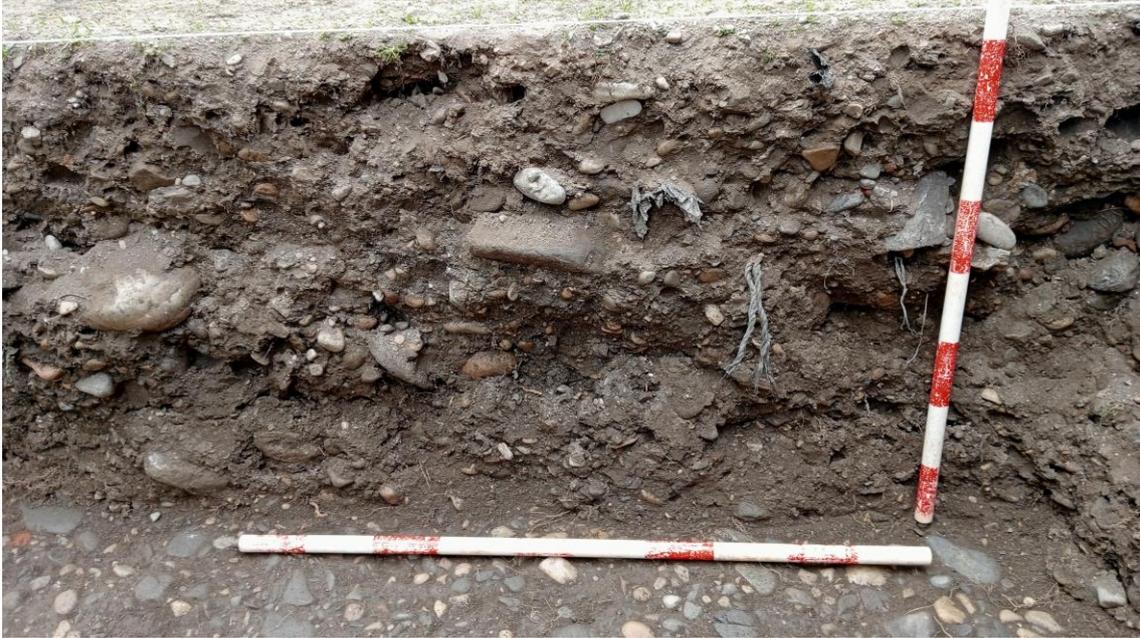
Relleno UE 001 amortizando el empedrado UE 002

Así pues, la estratigrafía resultante en S-1 está compuesta por UE 001, de 0'70 metros de potencia, que es un nivel de relleno de tierra marrón oscuro con gravas, cantos rodados y materiales contemporáneos como plásticos y ladrillos.

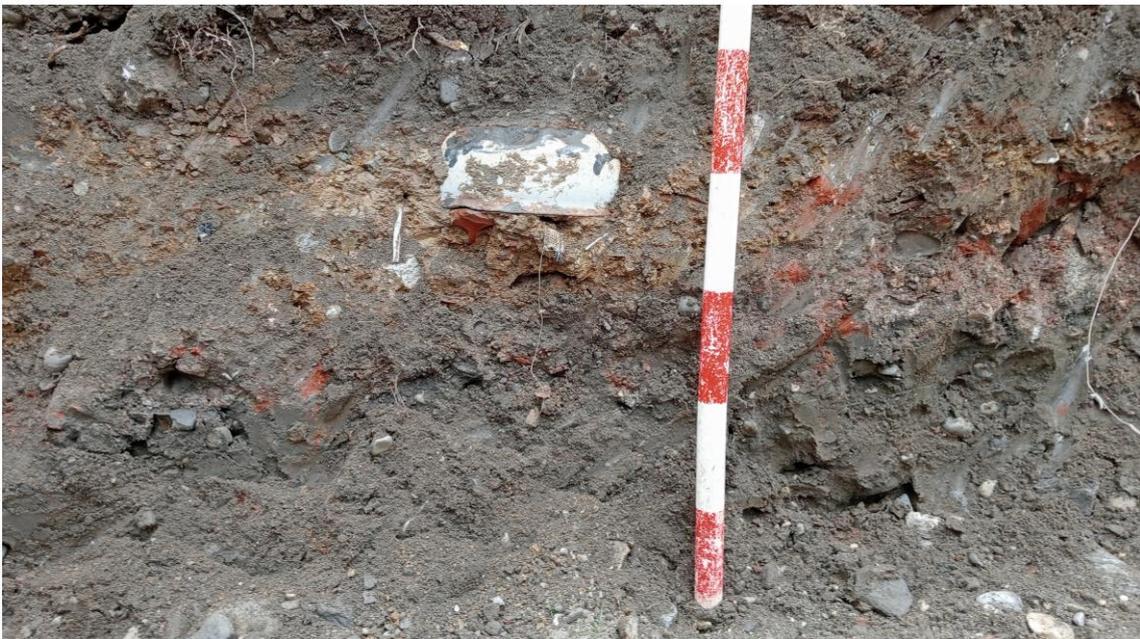
Detalle del perfil con cazuela metálica en UE 005

Por debajo la UE 005, de 0'10 metros de potencia, que es un relleno de tierra rojiza con ladrillos actuales.

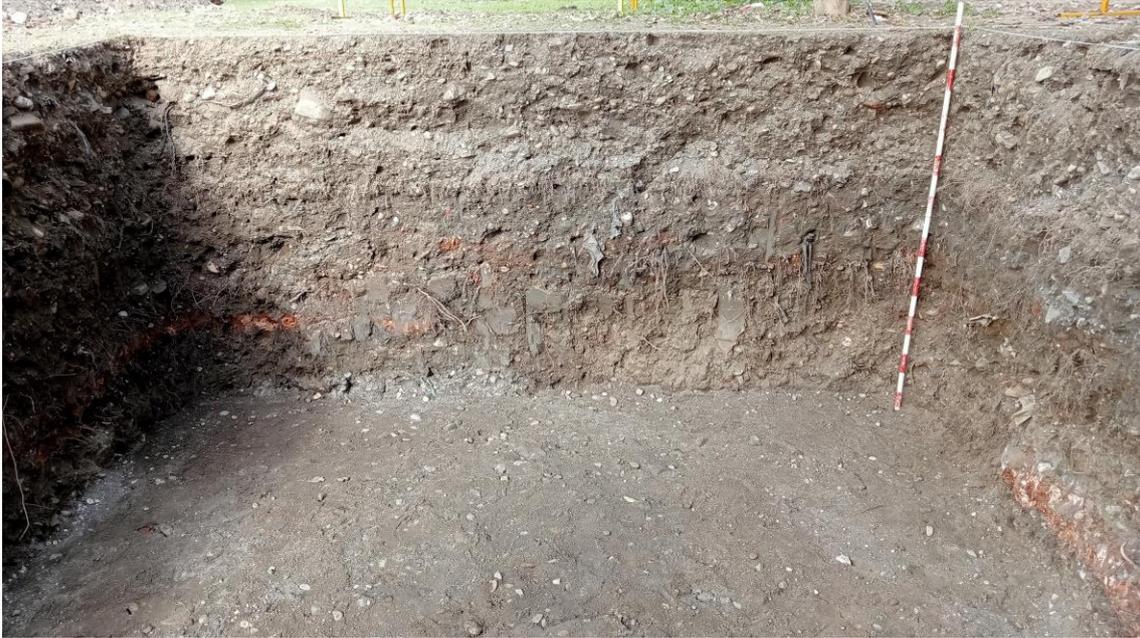
Perfil estratigráfico hasta la cota -1'80 metros

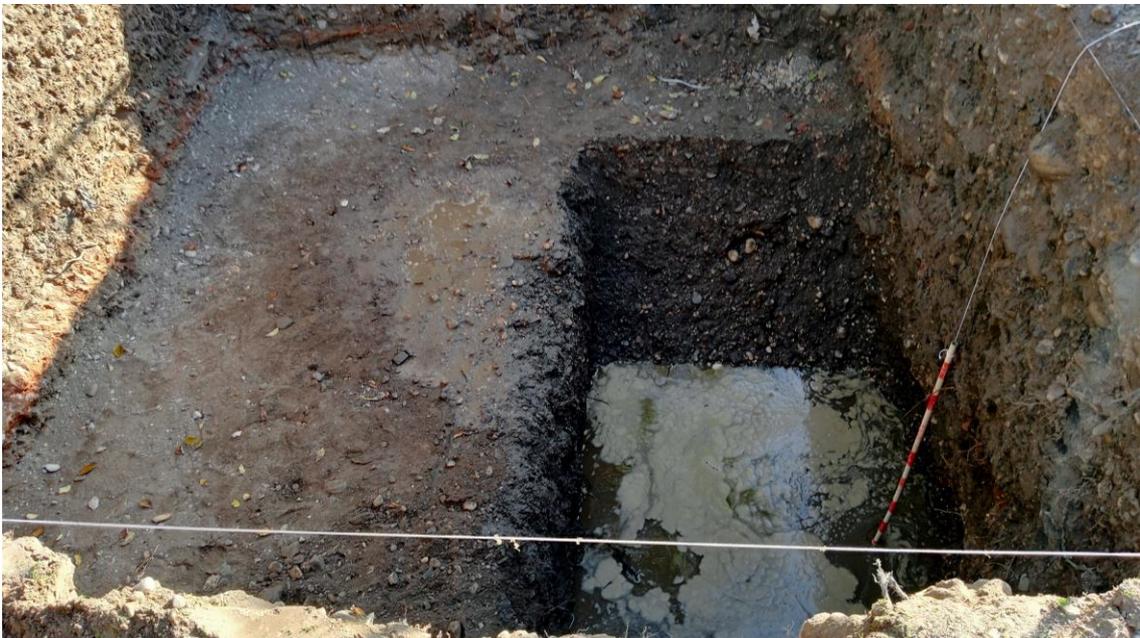
Foto final del Sondeo S-1

Por último, la UE 016, de 2'20 metros de potencia, nivel geológico compuesto por gravas/gravilla de coloración grisácea. Alcanzada la cota de -4 metros empezó a brotar agua natural proveniente por gravedad de las cotas más altas, es decir, del lado oeste. Llegados a este punto, se decidió dar por finalizado el sondeo por haberse cumplido ampliamente los objetivos planteados.

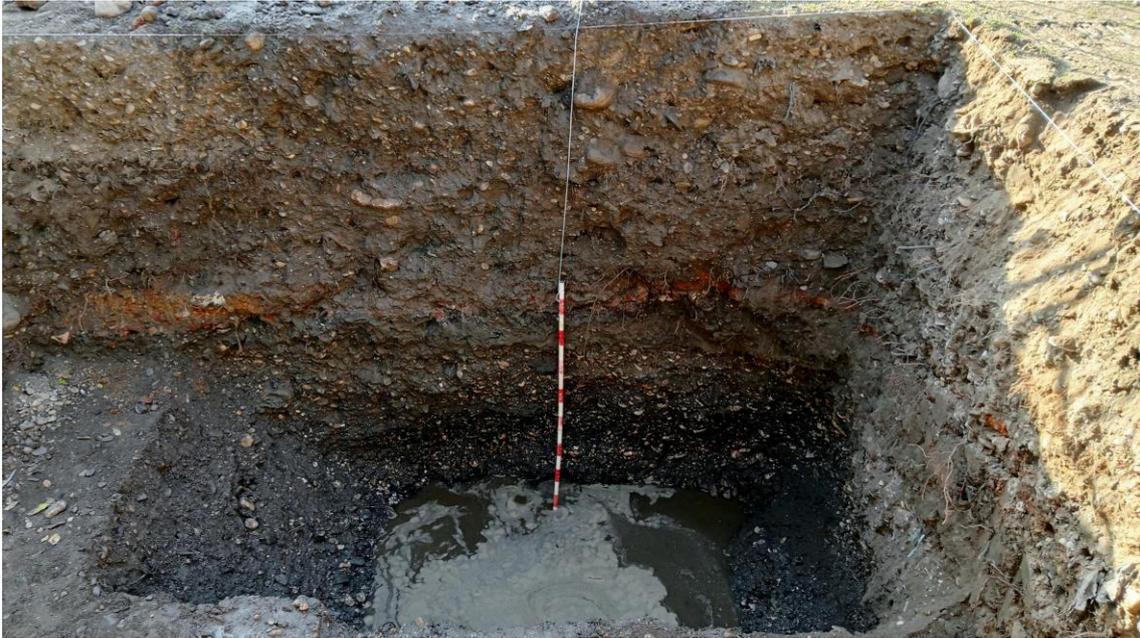
Perfil estratigráfico final del Sondeo S-1

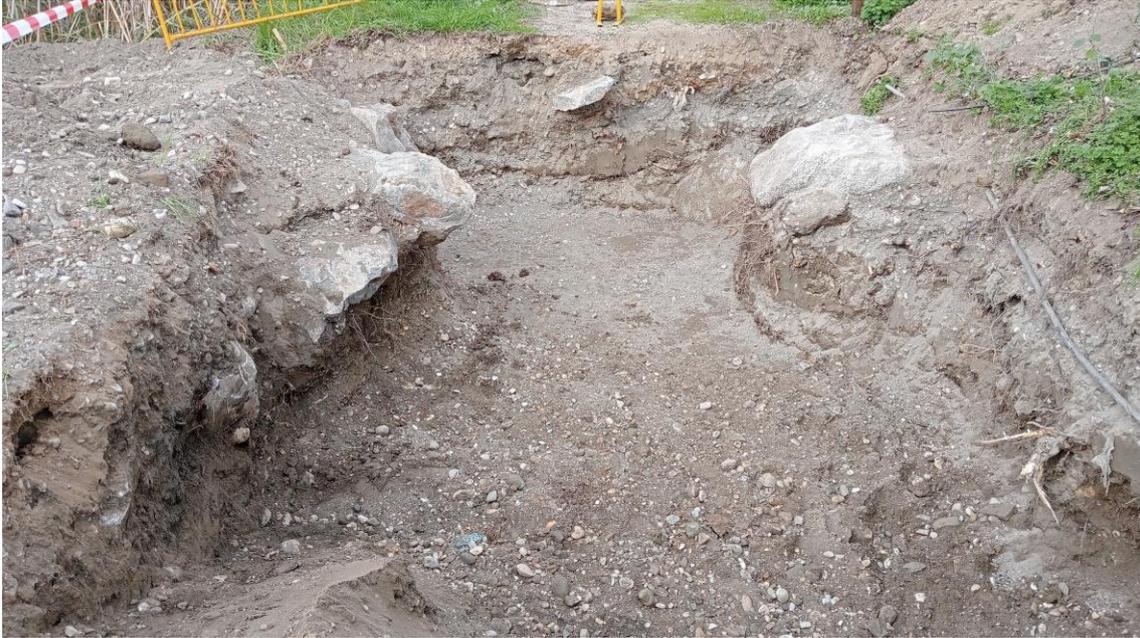
Foto final del Sondeo S-2

En el sector este aparecen varios elementos de hormigón sujetando una goma de riego y en el sector oeste las rocas de la escollera baja del cauce del río.

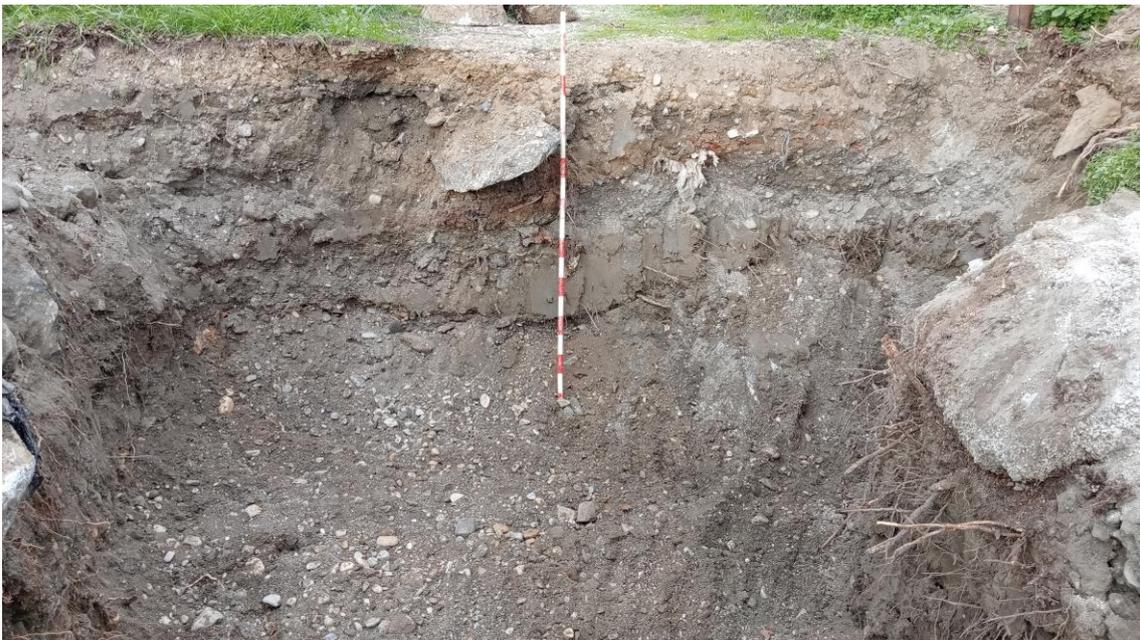
Perfil estratigráfico del Sondeo S-2

La estratigrafía resultante en S-2 está compuesta por UE 007, de 0'20 metros de potencia, estrato de tierra marrón suelta con pequeñas piedras y fragmentos de ladrillos actuales.

Debajo aparece la UE 008, de 0'80 metros de potencia, estrato compuesto por tierra y tierra suelta de coloración negruzca, donde encontramos neumáticos, plásticos, restos de hormigón y ladrillos, realmente es un escombrera.

Por último, bajo estos escombros documentamos la UE 006, de 0'80 metros de potencia, compuesta por arena, gravilla y pequeños guijarros.

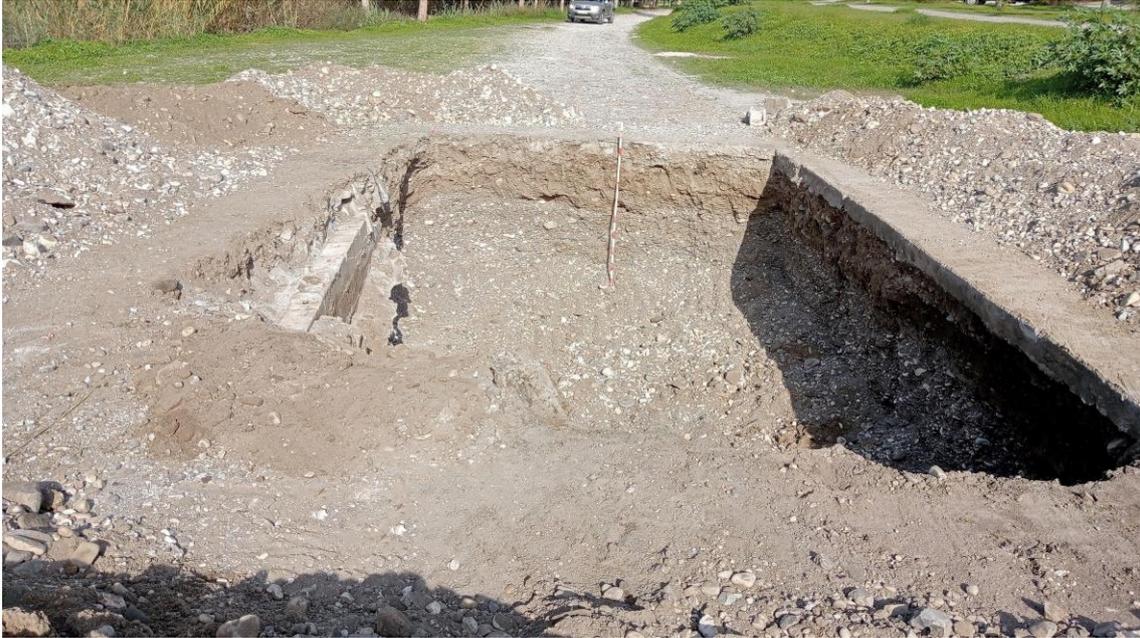
Foto final del Sondeo S-3

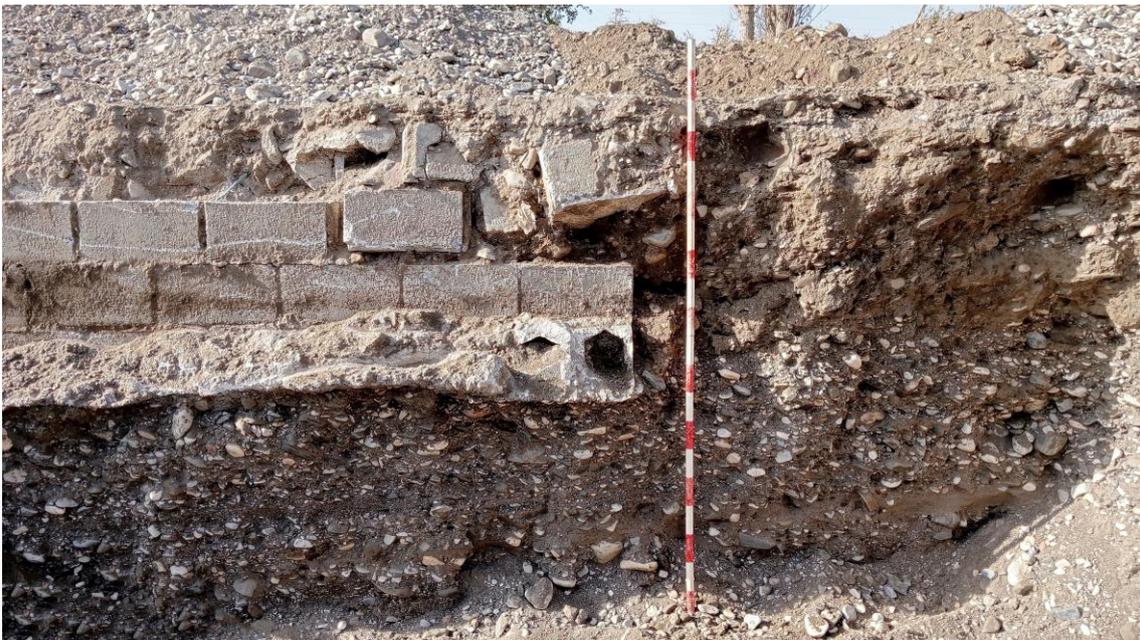
Perfil estratigráfico del Sondeo S-3

La estratigrafía resultante en S-3 está compuesta por UE 009, de 0'80 metros de potencia, que es un relleno de tierra marrón. En el sector este existe una calzada de hormigón en superficie (UE 010), de 0'20 metros de potencia, que configura el perfil del sondeo en este lado. En el sector oeste, y formando parte del perfil, existe un muro de bloques de hormigón actual y su cimentación, UE 011, de 1 metro de potencia.

Bajo UE 009 se encuentra la UE 006, de 0'80 metros de potencia, compuesta por gravas y arenas limpias, terreno natural.

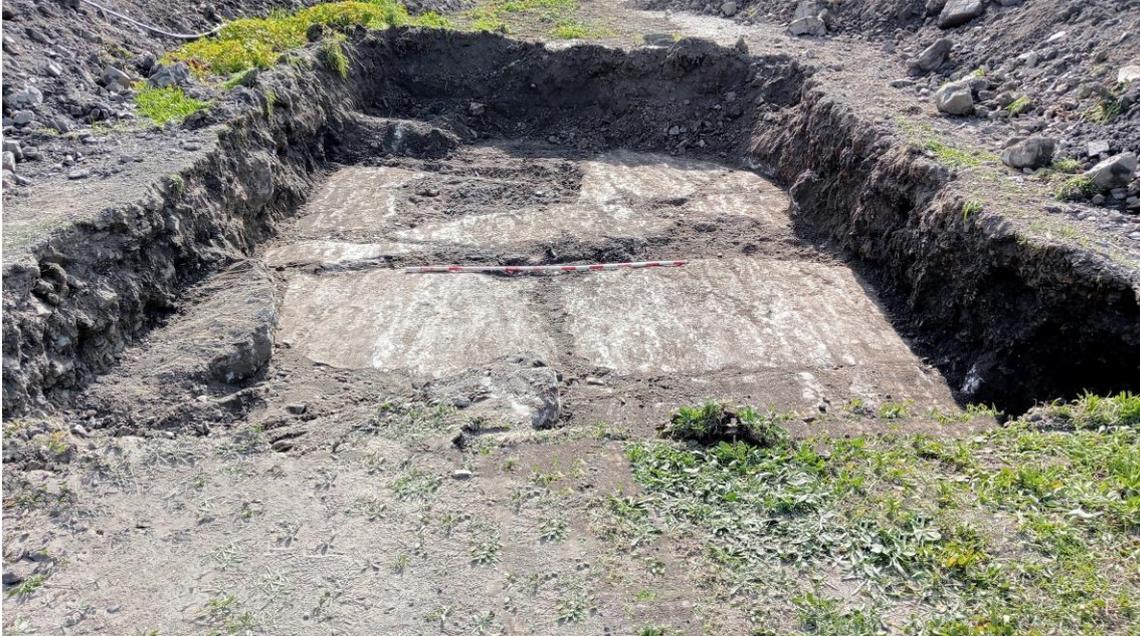
Pavimento de hormigón UE 013 en el Sondeo S-4

Debajo está UE 013, de 0´20 metros de potencia, que es un pavimento de hormigón preexistente, colmatado mediante relleno para el recrecimiento de esta margen del río para acondicionarlo como aparcamiento.

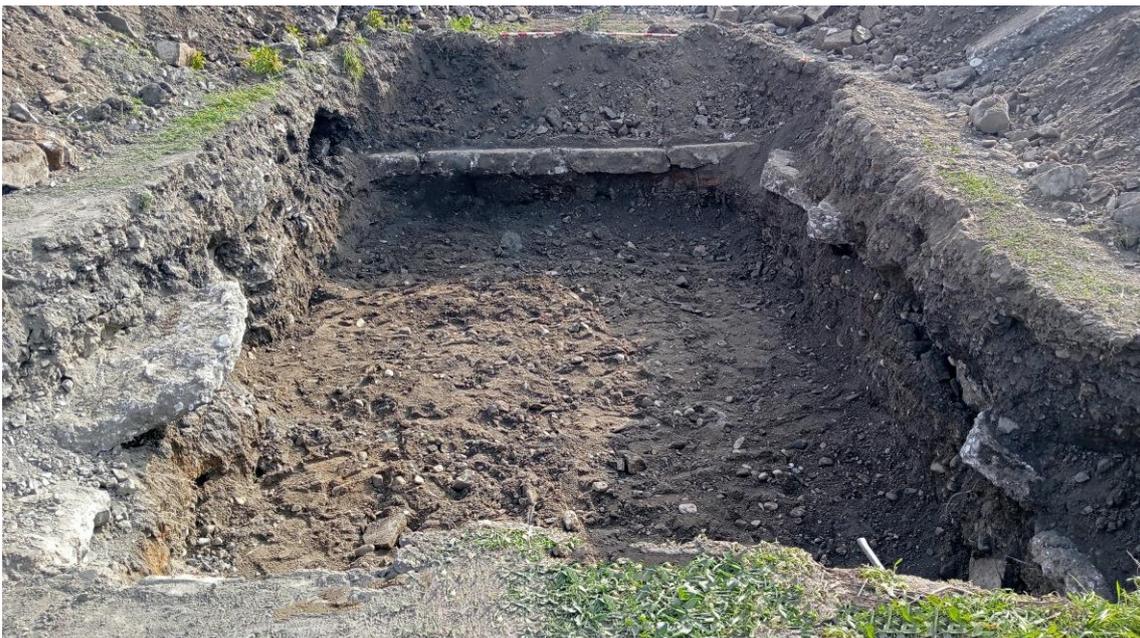
Foto final del Sondeo S-4

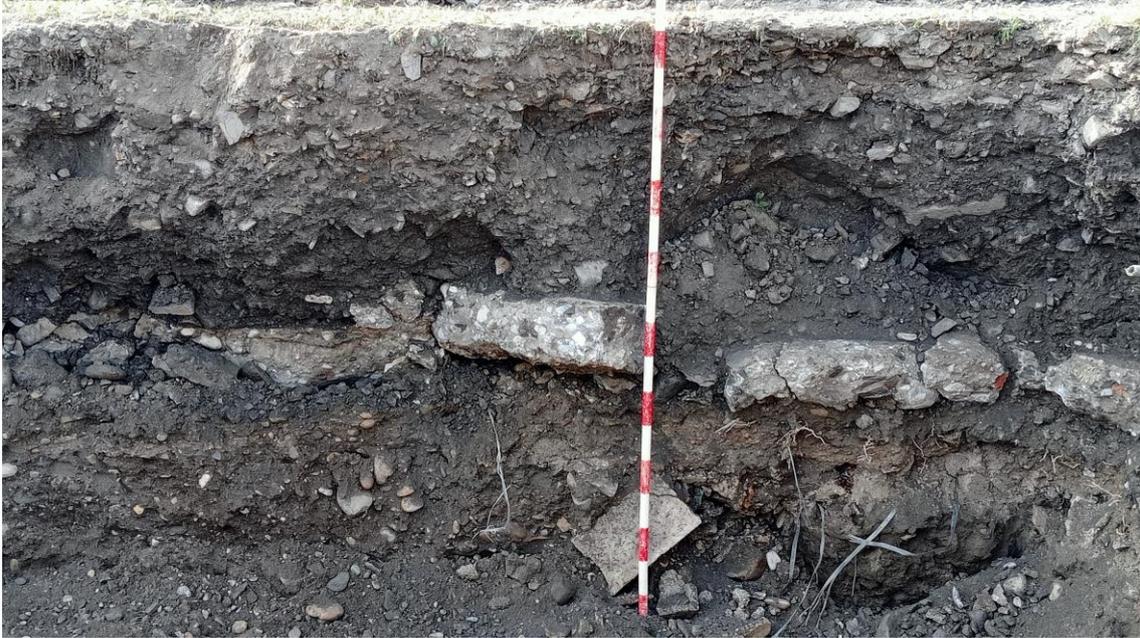
Perfil estratigráfico del Sondeo S-4

La estratigrafía resultante en S-4 está compuesta por UE 012, de 0´90 metros de potencia, que es un relleno de tierra negruzca con piedras de tamaño mediano (20-30 cm.).

Bajo la anterior encontramos la UE 014, de 0´50 metros de potencia, que es un relleno de tierra marrón, piedras y bloques de hormigón.

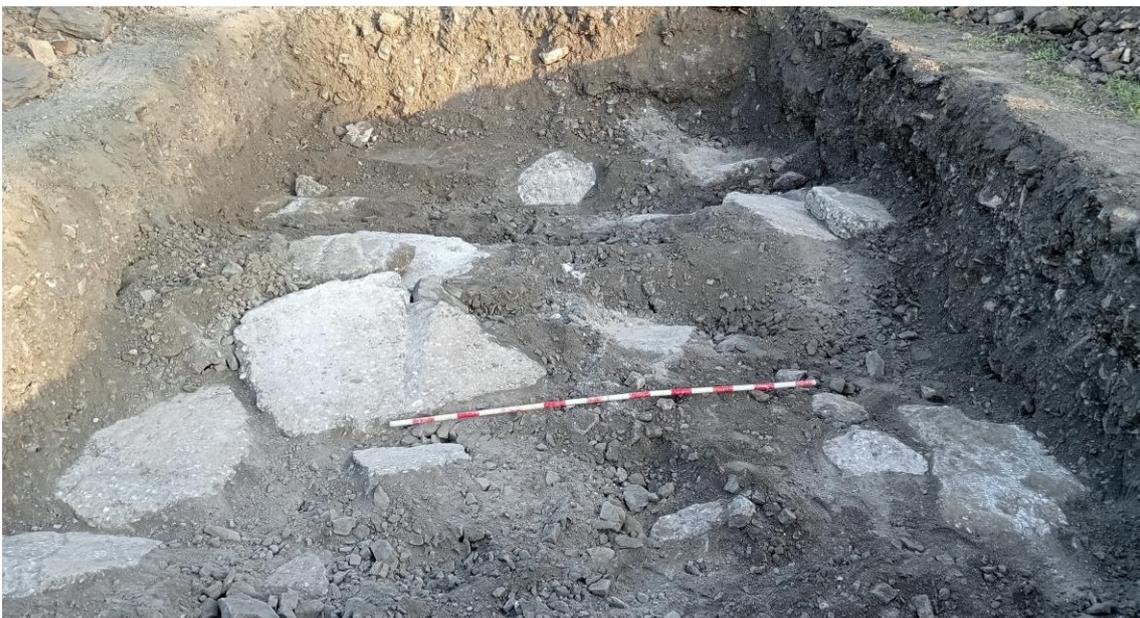
Restos del pavimento de hormigón UE 013

Debajo encontramos de nuevo la UE 013, de 0'40 metros de potencia, compuesto por el pavimento de hormigón preexistente y su cama. Se localiza roto en grandes bloques y removido.

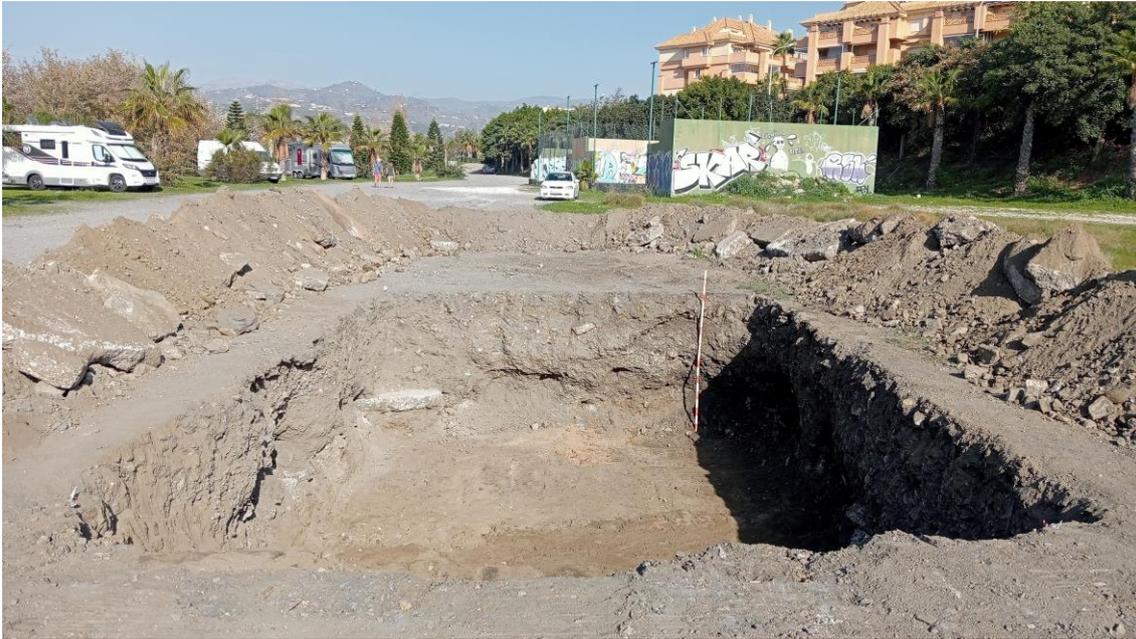
Foto final del Sondeo S-5

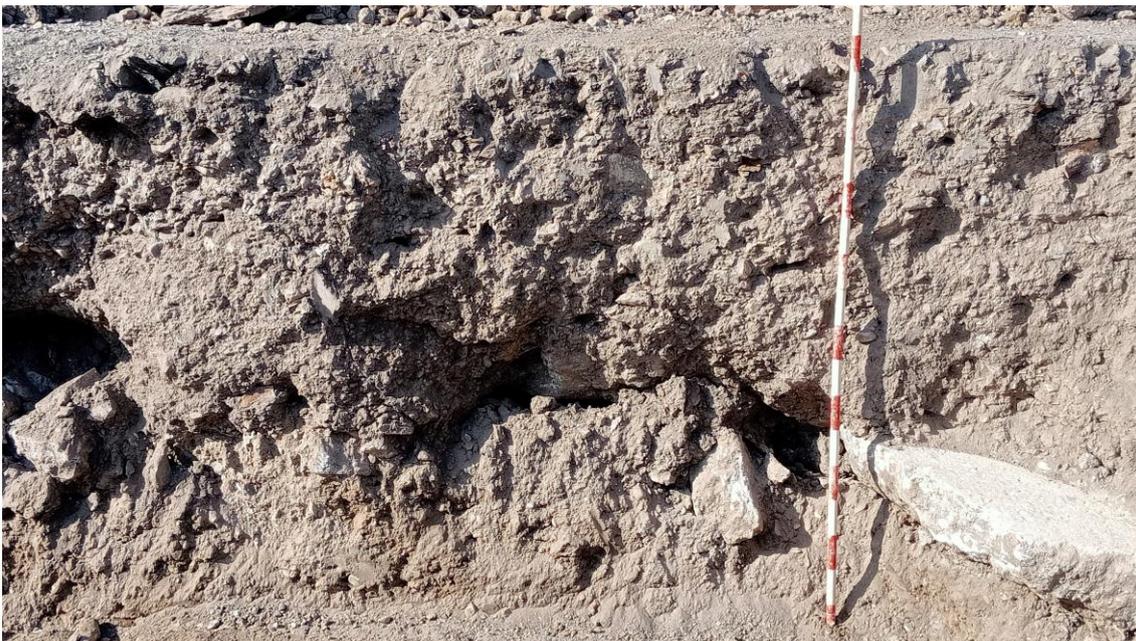
Perfil estratigráfico del Sondeo S-5

La estratigrafía resultante en S-5 está compuesta por UE 012, de 1 metro de potencia, relleno de tierra negruzca con piedras de tamaño mediano (20-30 cm.).

Por último, la UE 015, de 0'20 metros de potencia, que es un estrato de tierra suelta de coloración marrón cobrizo sin ningún tipo de materiales.

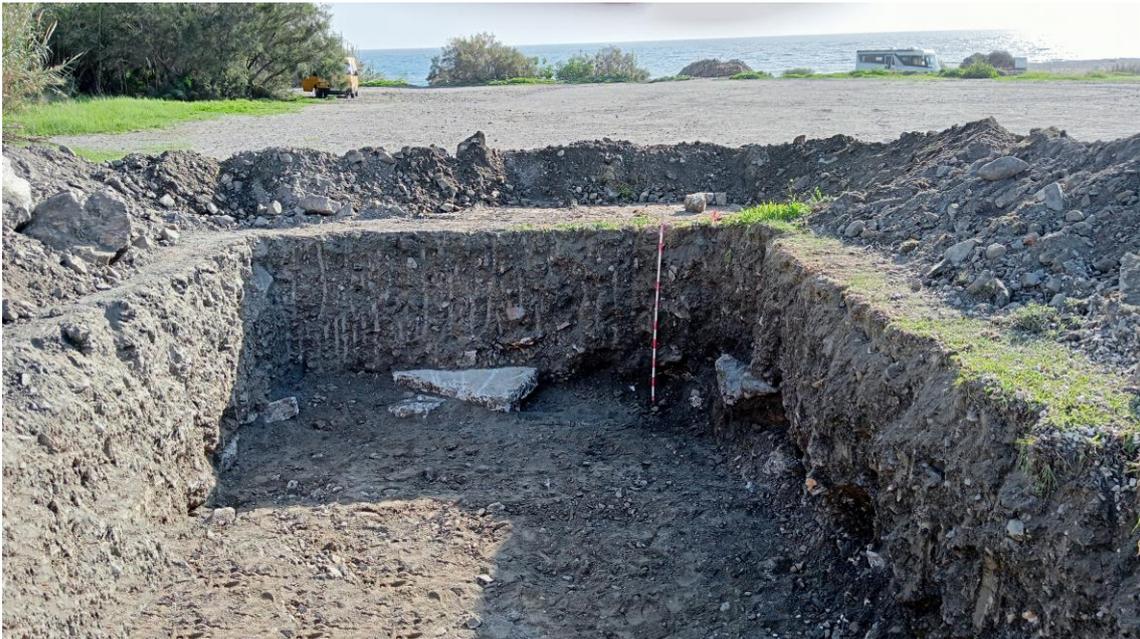
Foto final del Sondeo S-6

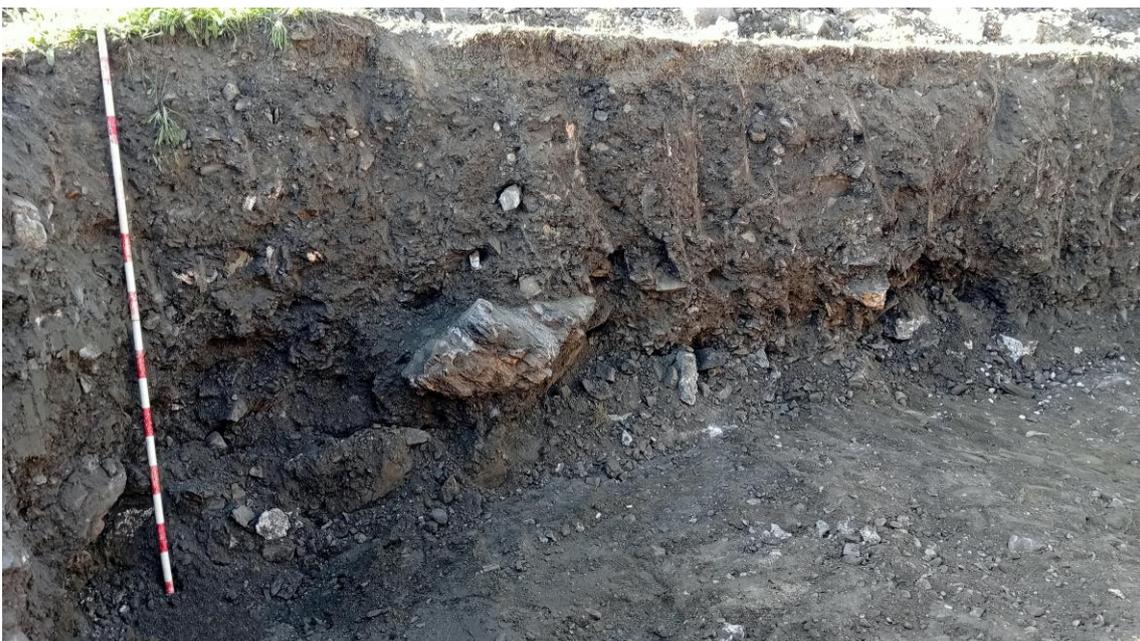
Perfil estratigráfico del Sondeo S-6

La estratigrafía resultante en S-6 está compuesta por UE 012, de 1'50 metros de potencia, relleno de tierra negruzca con piedras de tamaño mediano (20-30 cm.).

Amortizados por este relleno encontramos restos de bloques de hormigón, UE 013, de 0'20 metros de potencia, lo que nos indica que todo este sector del río estaba pavimentado con hormigón.

Bajo la UE 012 se documenta la UE 006, de 0'40 metros de potencia, compuesta por gravas y arenas limpias, terreno natural.
